Tilstandsrapport

📍 Gabels gate 45B , 0262 OSLO

Befaringsdato: 12.03.2026

Rapportdato: 30.03.2026

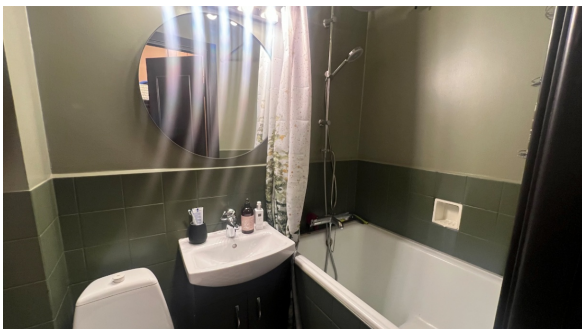
5. ETASJE > BAD

TG-2 Overflater vegger og himling

Konsekvens:
Dør i våtsone kan være utsatt for fuktpåvirkning.

Tiltak:
Det anbefales at døren og tilhørende terskel overflatebehandles med fuktsikre løsninger tilpasset våtsone, i henhold til gjeldende TEK.

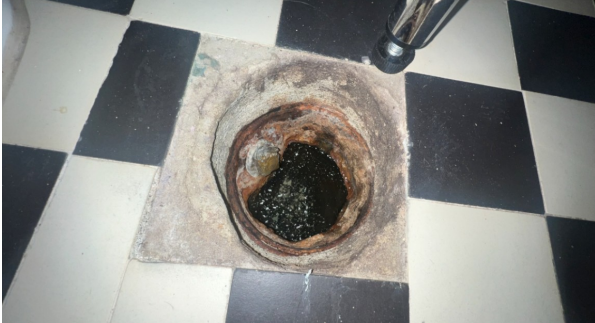
5. ETASJE > BAD

Sanitærutstyr og innredning

Det ble rutinemessig søkt etter fukt på typisk fuktutsatte steder (på innredning) med fuktindikator (Protimeter SM) på befaringen og det var ingen indikasjoner på fukt på befaringstidspunktet.

Manglende ventilasjon og inspeksjonsmulighet under innfliset badekar gir begrenset tilgang til installasjoner og kan vanskeliggjøre kontroll og vedlikehold. Eventuelle lekkasjer eller fuktskader kan derfor utvikle seg over tid uten å bli oppdaget.

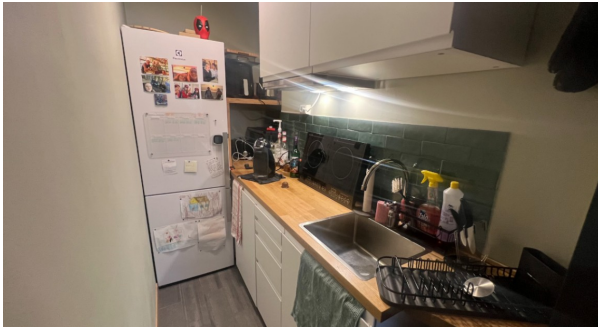
5. ETASJE > STUE/KJØKKEN

Avtrekk

Ventilator med omluft (kullfilter) fjerner lukt og noe partikler, men leder ikke fukt og matos ut av boligen. Dette kan medføre at fukt og forurensninger blir værende i rommet, og over tid påvirke inneklima og overflater i kjøkkenområdet.

Det anbefales regelmessig vedlikehold og utskifting av kullfilter for å opprettholde funksjonen. Dersom man ønsker mer effektiv fjerning av fukt og matos, kan etablering av ventilator med avtrekk til det fri vurderes i forbindelse med oppgradering, i henhold til gjeldende TEK.

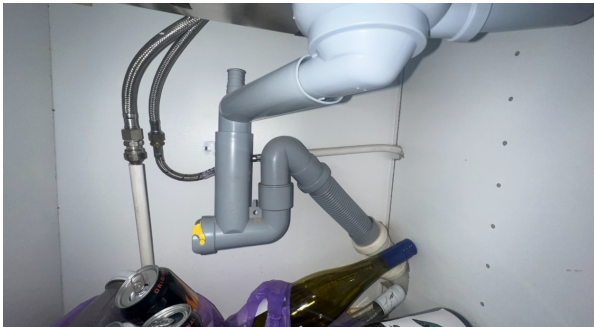
TG 2 Avløpsrør

Når mer enn halvparten av forventet brukstid er passert, øker risikoen for slitasje, lekkasjer, tilstopping og redusert funksjon. Eventuelle svikt kan medføre vannskader og luktproblemer.
