Tilstandsrapport

📍 Kingos gate 2 A, 0457 OSLO

Befaringsdato: 24.03.2025

Oppdragsnr.: 11838-25079

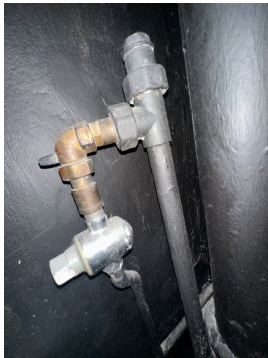
Stoppekraner plassert på wc

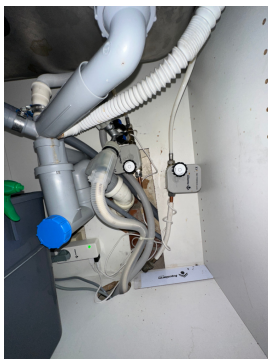
Røropplegg i kjøkkenbenk med Waterguard

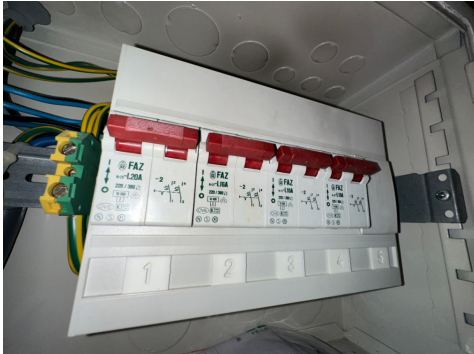
Sikringsskap med automatsikringer.

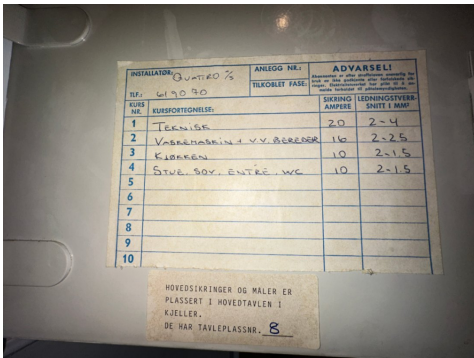
Kursoversikt i sikringsskap
