Tilstandsrapport

🏠 Fritidsbolig

📍 Halvarpvegen 62 og 63 , 3947 LANGANGEN

Rapportdato: 23.04.2026

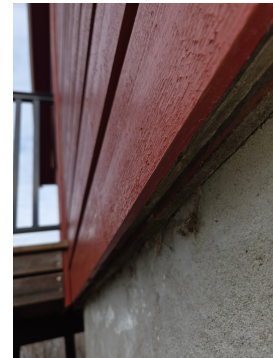
Manglende luftespalte.

Ett tiltak er å borre hull på 10 mm i utlekting. Eventuelt åpne opp å etablert musebånd.

Kostnadsestimat: Under 20 000

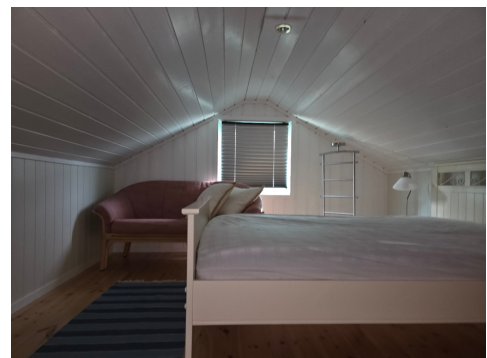
! TG 1 Takkonstruksjon/Loft

Fritidsboligens takkonstruksjonen består av fabrikkframstilt A-takstoler med sadlet takverk. Innredet hems og loftsrom til lagring. Undertak med undertak tekket med krum tegl takstein. Konstruksjonen er bygget med lufting ved yttervegger. Synlig luftespalte ved yttervegg. Inspisert fra hems og loft ble ingen tegn til kondens eller fukt inntrengning fra taktekkning ble registrert.

Skråhimlinger er bygget som en lukket konstruksjon. En forsvarlig kontroll er kun mulig med destruktive inngrep.

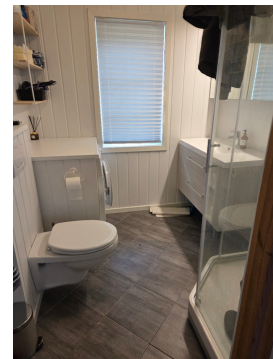
1.ETASJE > BAD

- Manglende oppgradering av våtrommet medfører høy risiko for at konstruksjonene ikke vil tåle vanlig bruk av vann eller lekkasjer. Selv om det er dusjkabinett, er det fortsatt en betydelig risiko for at våtrommets konstruksjoner ikke tåler lekkasjer. Dette kan føre til fuktskader på tilstøtende konstruksjoner.

Bad er ikke bygget i henhold til dagens krav til våtrom. TG 3 settes derfor her og alder.

Kostnadsestimat: 100 000 - 200 000

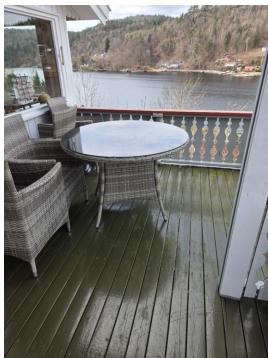
- Karmene i dører er værslitte utvendig og det er sprekker i trevirket.

TG 2 på grunn av merknader og slitt trevirke.

- Det må foretas tiltak for å lukke avviket.

Kostnadsestimat: Under 20 000

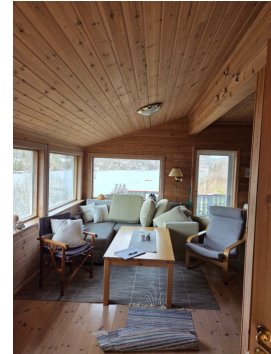
TG 2 Etasjeskille/gulv mot grunn

Etasjeskille i fritidsboligen består av trebjelkelag i 20-25 cm bredde som er isolert i hulrom. Det er gulvbord som bærende gulv i 1.etg. Ved bruk av laser ble mindre avvik målt på overflater. Målt avvik utgjorde ca. 15-20 mm.

- Det er målt høydeforskjell på mellom 15-30 mm gjennom hele rommet. Tilstandsgrad 2 gis med bakgrunn i standardens krav til godkjente måleavvik.

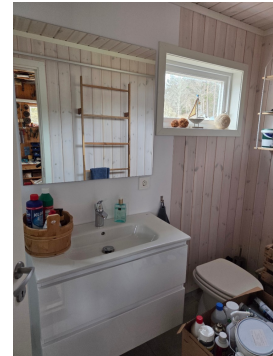
1. ETASJE > BAD

Bad har kun innlagt vann. Avløp ført til grunn.

Kostnadsestimat: 100 000 - 200 000
