Tilstandsrapport

Enebolig

Skauenvegen 1, 2340 LØTEN

Befaringsdato: 21.11.2024

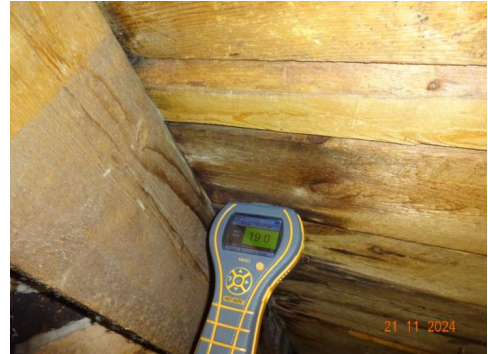
TG 2 Takkonstruksjon/Loft - 2

- Det er begrenset/dårlig ventilering av takkonstruksjonen.
- Det er påvist andre avvik:

Det er påvist fuktmerker i undertak ved pipe. Ved bruk av fuktmåler ble det registrert noe fuktighet i undertak.

Anbefaler ytterligere undersøkelser av taktekking og tetting rundt pipe.

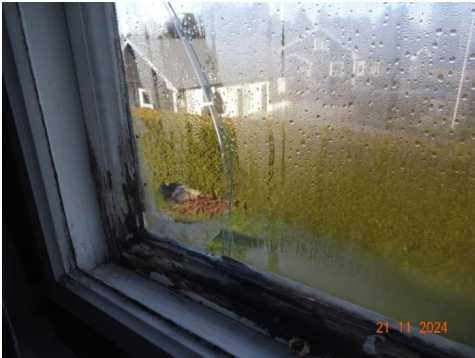
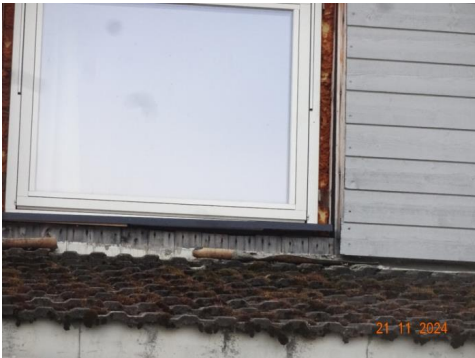
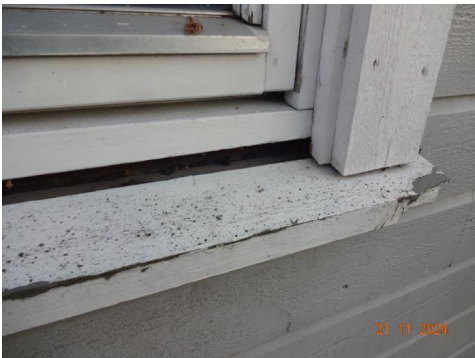
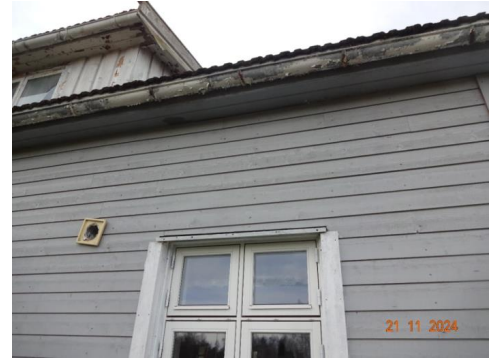
- Det er påvist at enkelte vinduer er vanskelig å åpne/lukke.
- Det er påvist avvik rundt innsettingsdetaljer.
- Det er påvist tegn på innvendig kondensering av enkelte vindusglass.
- Karmene i vinduer er slitte og det er sprekker i trevirket.
- Det er påvist andre avvik:

Det er påvist sprekk i enkelte vindusglass.
Mangler vrider til soveromsvindu i 2.etasje.
Det er påvist fuktskade i utforing til vindu i 2.etasje. Ved bruk av fuktmåler ble det ikke registrert unormale verdier.
Utvendige gjenstående arbeider til ett vindu i 2.etasje.
Påvist stor glippe i overgang vannbrett/soveromsvindu i 1.etasje.
Vannbrett/omramming til vinduer er ufagmessig utført.

- Vinduer må justeres.
- Det må påregnes noe vedlikehold og at enkelte vinduer må skiftes ut.
- Det må foretas tiltak for å lukke avviket.
- Kondensering på enkelte glass har medført fuktskader i treverk som kan medføre utskiftningsbehov av enkelte vinduer.

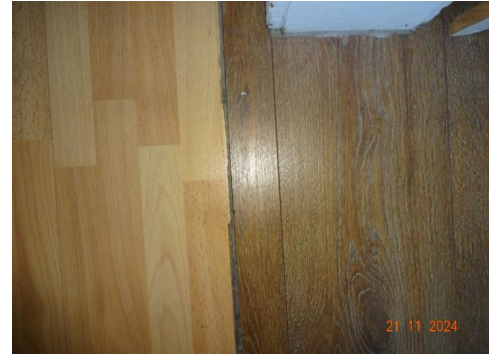
! TG 2 Overflater - 2

- Overflater har en del slitasjegrad utover det en kan forvente.
- Det er påvist andre avvik:

Eternitt er asbestholdig, sanering er regulert i egen forskrift.
Påvist skader i eternittplater.
Stedvis ufagmessig påsatt listverk.
Mangler noe listverk.

- Det må foretas tiltak for å lukke avviket.
- Overflater må utbedres eller skiftes.

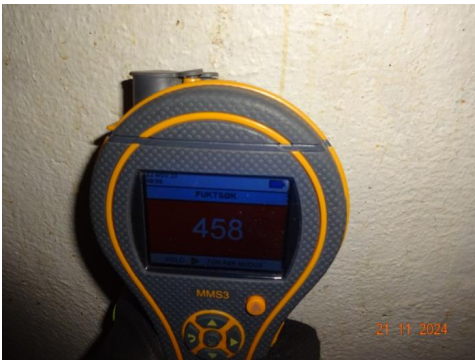
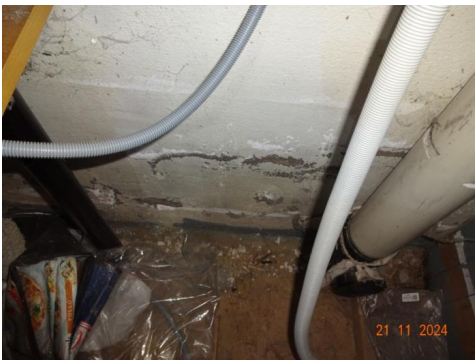
- Det er påvist indikasjoner på noe fuktgjennomtrenging i kjellergulv.
- Det er påvist indikasjoner på noe fuktgjennomtrenging inn i kjellermur.
- Det er påvist andre avvik:

Steder med saltutslag på kjelleryttervegger, etter fuktgjennomgang i veggene.

Det er foretatt fuktsøk med fuktindikator i kjeller. Ved bruk av fuktindikator ble det målt fuktvariasjoner.

- Det påviste fuktnivå gir grunn til å overvåke konstruksjonen jevnlig for å se utvikling over tid, og eventuelt foreta tiltak for å unngå fuktskader.

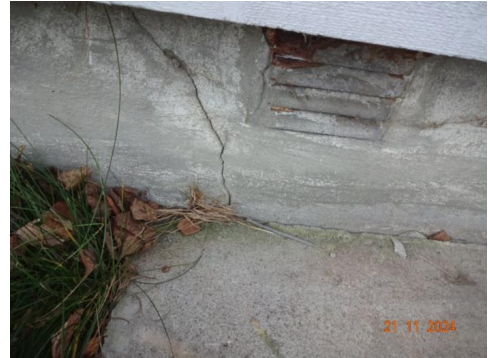
TG 2 Grunnmur og fundamenter - 2

Ukjent vedrørende frostsikring i grunnen.
Normalt med noe tele som vil påvirke fundamentene og bjelkelag. Dette gir utslag i skjevheter i konstruksjonen.
Synlige skjevheter i enkelte fundamenter.

- Det må foretas tiltak for å lukke avviket.
