Skauenvegen 1, 2340 LØTEN

BRENNERIROA / LØTEN

Tilstandsrapport

ENEBOLIG

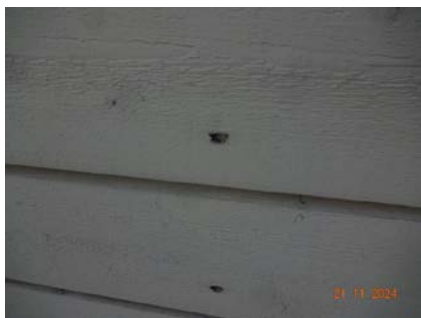
- * Utvendig > Veggkonstruksjon: Det er påvist andre avvik: Dypt innskutte spiker i panelet. Noe manglende overflatebehandling av panel. Malingsavflassing.

1 TG 2 Veggkonstruksjon - 2

Tilbygget del:
Boligyttervegger i bindingsverk, antatt isolert med mineralull.
Yttervegg kledd med liggende panel.

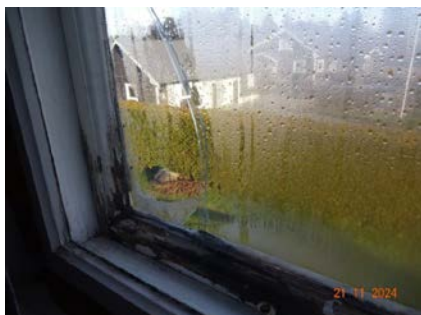
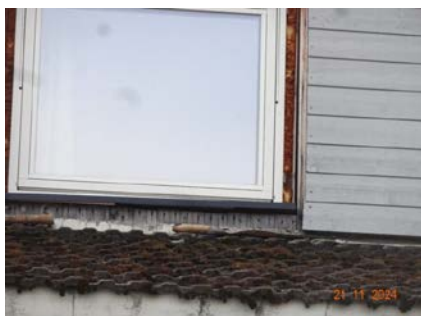
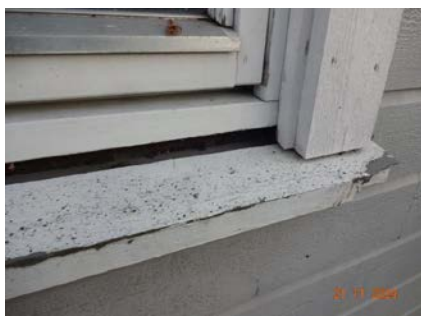
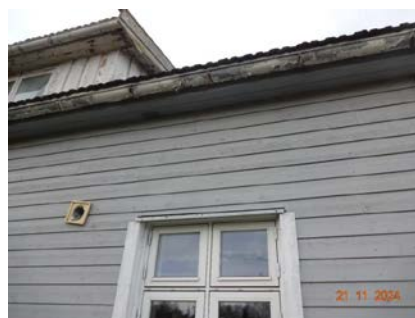
* Utvendig > Vinduer: Det er påvist at enkelte vinduer er vanskelig å åpne/lukke. Det er påvist avvik rundt innsettsdetaljer. Det er påvist tegn på innvendig kondensering av enkelte vindusglass. Karmene i vinduer er slitte og det er sprekker i trevirket. Det er påvist andre avvik: Det er påvist spekk i enkelte vindusglass. Mangler vrider til soveromsvindu i 2.etasje. Det er påvist fuktskade i utforing til vindu i 2.etasje. Ved bruk av fuktmåler ble det ikke registrert unormale verdier. Utvendige gjenstående arbeider til ett vindu i 2.etasje. Påvist stor glippe i overgang vannbrett/soveromsvindu i 1.etasje. Vannbrett/omramming til vinduer er ufagmessig utført.

- Vinduer må justeres.
- Det må påregnes noe vedlikehold og at enkelte vinduer må skiftes ut.
- Det må foretas tiltak for å lukke avviket.
- Kondensering på enkelte glass har medført fuktskader i treverk som kan medføre utskiftningsbehov av enkelte vinduer.

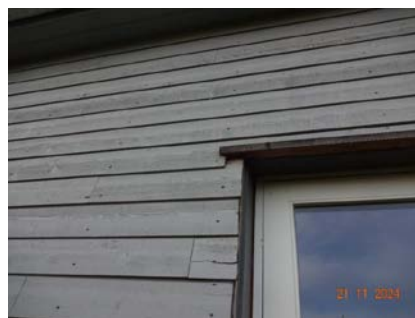
TG 2 Dører

- * Utvendig > Dører: Det er påvist andre avvik: Utvendig gjenstående arbeider til terrassedør.
- * Utvendig > Balkonger, terrasser og rom under balkonger: Det er påvist andre avvik: Gjenstående arbeider: Mangler del med panelbord i himling over veranda.

1.etasje:
Malt ytterdør med glassfelt.
Terrassedør med 2 lags isolerglass.

- Det må foretas tiltak for å lukke avviket.

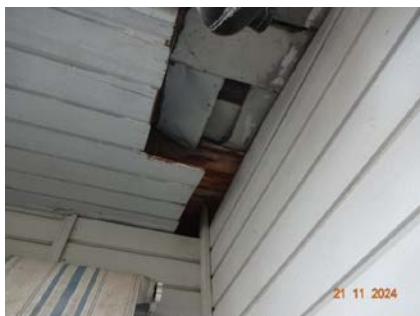
TG 2 Balkonger, terrasser og rom under balkonger

Veranda ved inngang.
Fundamentert på støpte pilarer.
Utført med terrassebord og beiset- malt rekkverk.
Overflater med tømmermannpanel.
Areal på ca. 16m²

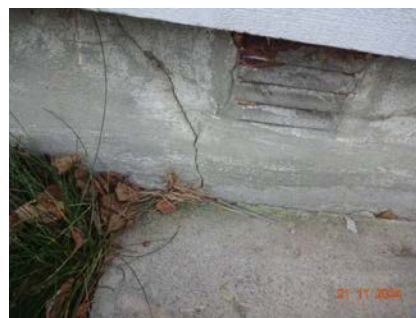
! TG 2 Grunnmur og fundamenter - 2

* Tomteforhold > Grunnmur og fundamenter - 2: Det er påvist andre avvik: Ukjent vedrørende frostsikring i grunnen. Normalt med noe tele som vil påvirke fundamentene og bjelkelag. Dette gir utslag i skjevheter i konstruksjonen. Synlige skjevheter i enkelte fundamenter.

Tilbygget del:
