# Lyngbakken 37

## 2428 SØRE OSEN

### Tilstandsrapport

Boligtype: Fritidsbolig

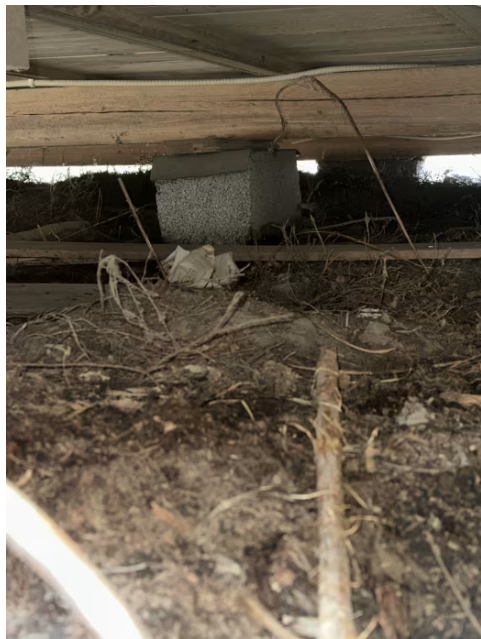
Det registreres stedvis skjevheter ved fundamenter.

Fundamentering bærer preg av å ha vært i bevegelse, og den er blitt klosset opp og justert med treklosser.

Viser skjevhet ved fundamenter.

TG2 settes på bakgrunn av skjevheter, og tegn på at fundamenteringen må følges opp ved jevne mellomrom.

Løpende observasjoner anbefales for å bekrefte eller avkrefte en negativ utvikling.

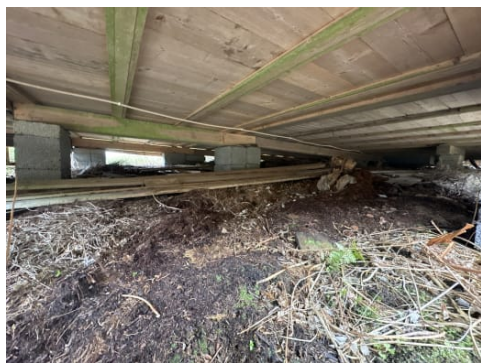
Viser del av krypkjeller.

Det er ikke etablert noen fuktsperre i form av plast på bakken i kryprommet.

Utvendig terreng må ha fall fra grunnmuren for å sikre god avrenning av overflatevann. Eventuelt må det utføres drenerende tiltak i terrenget for å lede overflatevann vekk fra boligen.

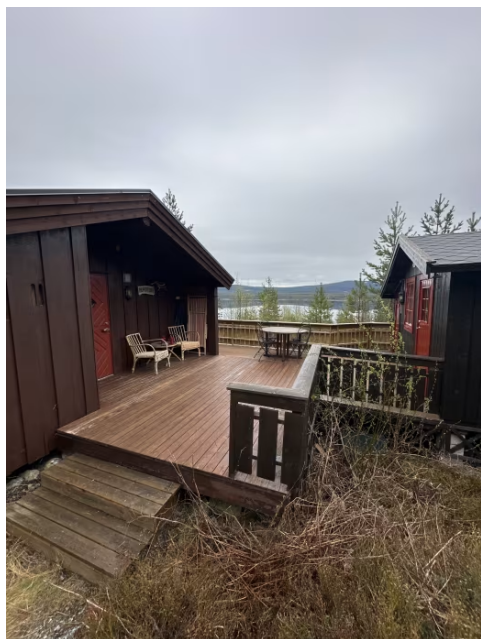
Viser terrasse.

Fundamenter er lagt direkte på bakken uten frostsikring, og bevegelser pga. tele i bakken må påregnes.

Konstruksjonen har symptom på skader som tilsier behov for tiltak.

Utbedring av ovennevnte forhold må påregnes.

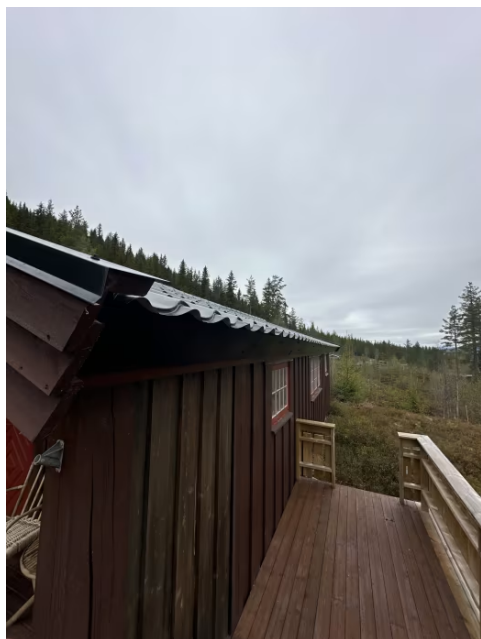
Det er ikke montert noen takrenner.

Etablering av takrenner må påregnes.

Drensrør anbefales montert på nedløp slik at overflatevann blir ført bort fra krypkjeller.

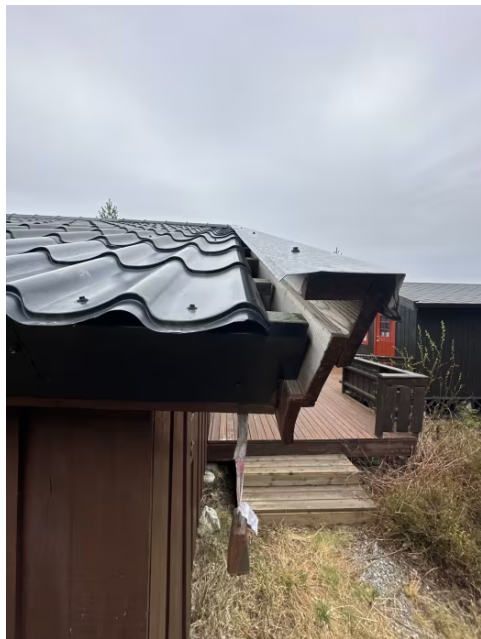
Åpning med behov for tilpassing/justering.

Justeringer/smøring anbefales.

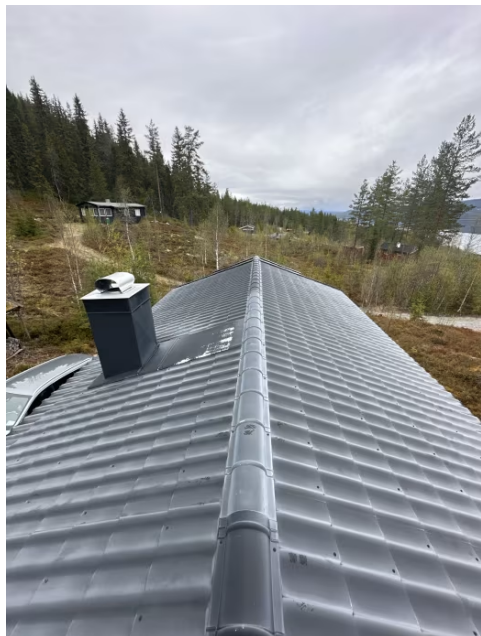
Viser taktekkingen.

Det registreres påbegynt rust i takplater.

Overvåk tilstanden jevnlig. For å få tilstandsgrad 0 eller 1 må tekkingen skiftes ut, men tidspunktet for når dette er nødvendig er vanskelig å si noe om. Jevnlig kontroll av tekkingen anbefales. Kostnader for ny tekking er ikke medtatt.

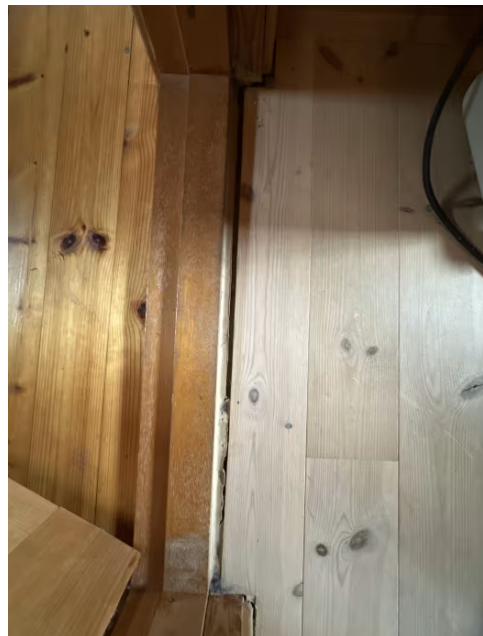
| <p>Det registreres knirk og sprekker ingulv.</p> <p>Med bruk av nivelleringslaser ble det registrert totalt avvik på over 30mm, i tillegg til lokale skjevheter.</p> <p>Med bruk av nivelleringslaser ble det registrert lokalt avvik på rommet over 30mm.</p> <p>Tilstandsgrad 3 gis med bakgrunn i standardens krav til godkjente måleavvik.</p> | |

For å få tilstandsgrad 0 eller 1 må høydeforskjeller rettes opp. Det vil imidlertid sjelden være økonomisk rasjonelt som et enkeltstående tiltak i en bolig som dette. Dersom boligen en gang skal renoveres, kan man vurdere slike tiltak.

Det må foretas tiltak for å utbedre årsak til skjevheter. Må ses i sammenheng med bevegelse i fundamenter.

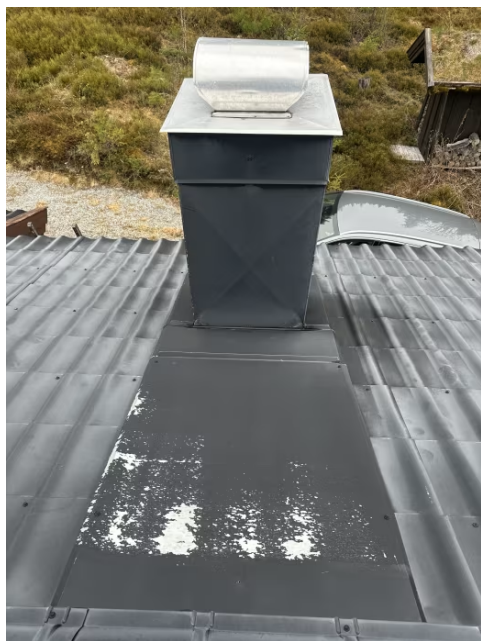
Viser pipebeslag over tak.

Det er rust i beslag rundt pipa.

Med bakgrunn i påviste avvik og for en vurdering av eventuelle tiltak anbefales en ytterligere kontroll av pipa/ildsteder utført av brann- og feiervesen.

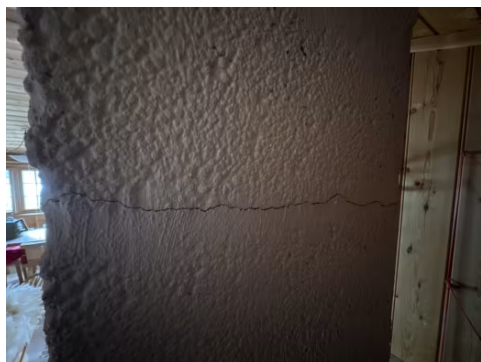
Viser sprekk i pipe.

Det registreres sprekker/ riss i pipa.

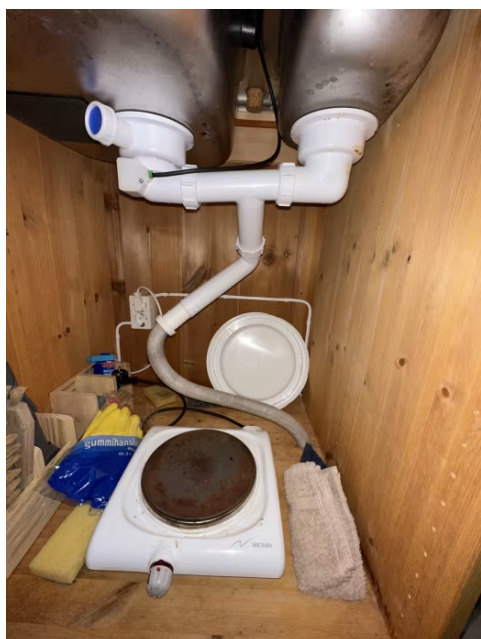
Avrenningsfelt er ikke tilkoblet.

Viser avløpsinnstallasjoner under kum. Avløp ført direkte til terreng.

Avrenningsfelt på kum må tilkobles avløp.

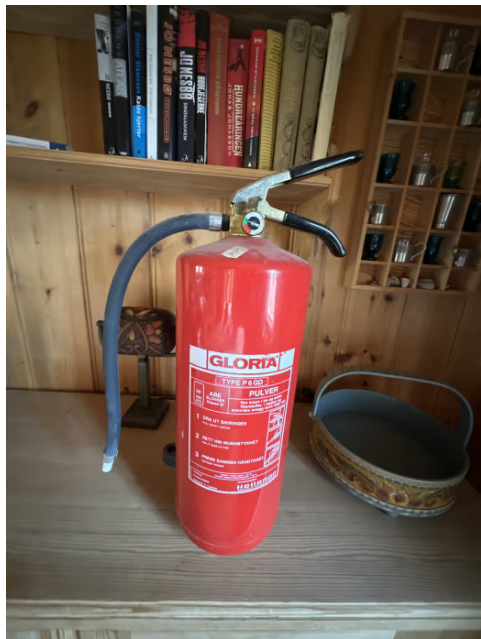
Brannslukningsapparat eldre enn 10 år.

Viser brannslukningsapparat
