Lyngbakken 37, 2428 SØRE OSEN

## Nøkkelinformasjon

| Tilstandsrapport ..... | 37 |

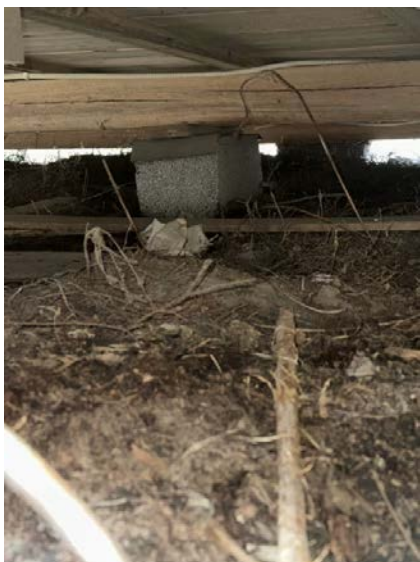
TG2 settes på bakgrunn av skjevheter, og tegn på at fundamenteringen må følges opp ved jevne mellomrom.

Viser skjevhet ved fundamenter.

Løpende observasjoner anbefales for å bekrefte eller avkrefte en negativ utvikling.

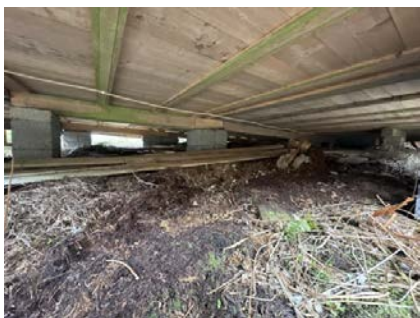
Viser del av krypkjeller.

Det er ikke etablert noen fuktsperre i form av plast på bakken i kryprommet.

Utvendig terreng må ha fall fra grunnmuren for å sikre god avrenning av overflatevann. Eventuelt må det utføres drenerende tiltak i terrenget for å lede overflatevann vekk fra boligen.

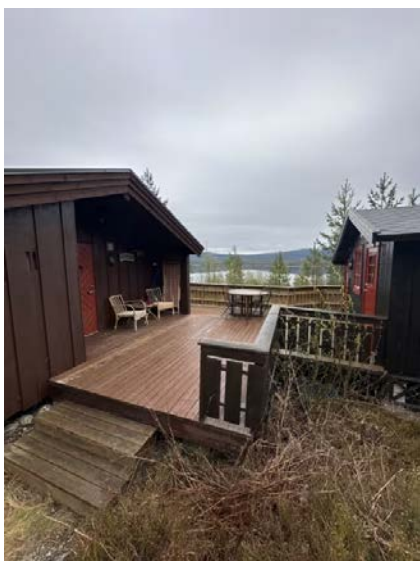
Viser terrasse.

Fundamenter er lagt direkte på bakken uten frostsikring, og bevegelser pga. tele i bakken må påregnes.

Konstruksjonen har symptom på skader som tilsier behov for tiltak.

Utbedring av ovennevnte forhold må påregnes.

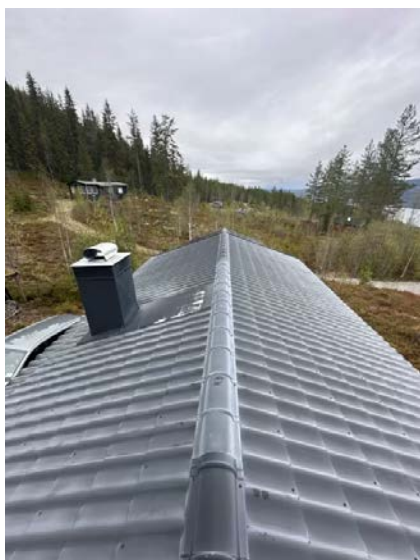
Viser taktekkingen.

Det registreres påbegynt rust i takplater.

Overvåk tilstanden jevnlig. For å få tilstandsgrad 0 eller 1 må tekkingen skiftes ut, men tidspunktet for når dette er nødvendig er vanskelig å si noe om. Jevnlig kontroll av tekkingen anbefales. Kostnader for ny tekking er ikke medtatt.

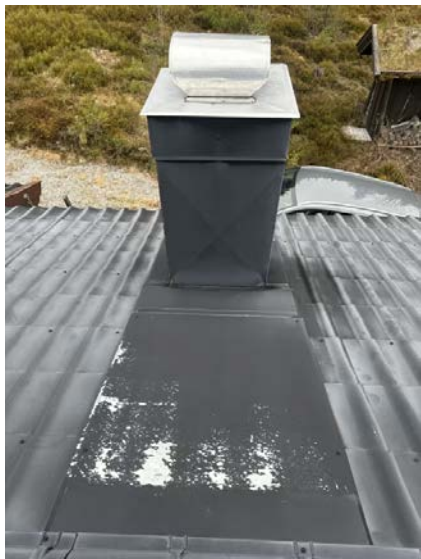
Viser pipebeslag over tak.

Det er rust i beslag rundt pipa.

Med bakgrunn i påviste avvik og for en vurdering av eventuelle tiltak anbefales en ytterligere kontroll av pipa/ildsteder utført av brann- og feiervesen.

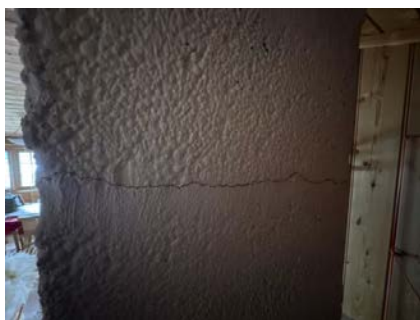
Viser sprekke i pipe.

Det registreres sprekker/ riss i pipa.

Det registreres fuktskjolder i himling rundt pipe. Det ble ikke målt forhøyde verdier

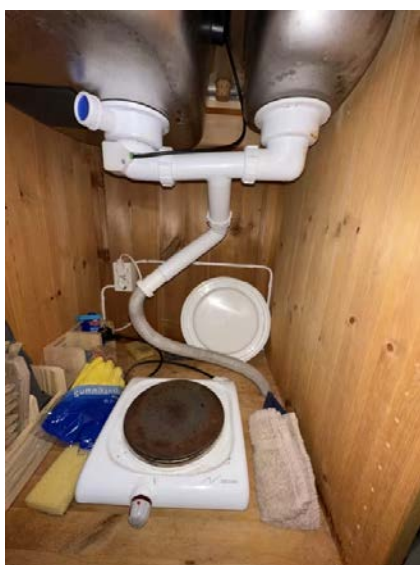
Viser avløpsinnstallasjoner under kum. Avløp ført direkte til terreng.

Det er påregnelig med utskiftning/utbedringer av kjøkkeninnredningen.

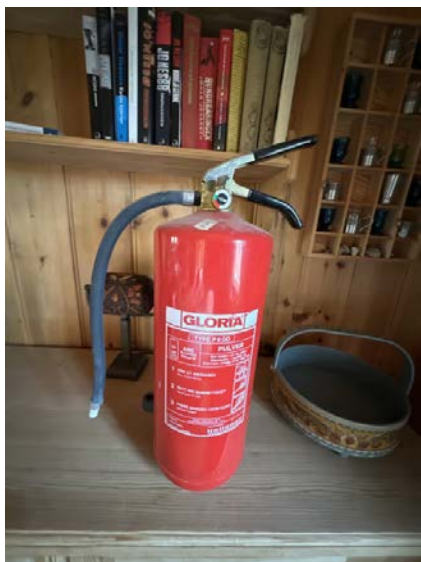
Brannslukningsapparat eldre enn 10 år.

Viser brannslukningsapparat
