Tilstandsrapport

Fritidsbolig

Skjærvike 20, 2943 ROGNE

Befaringsdato: 07.08.2024

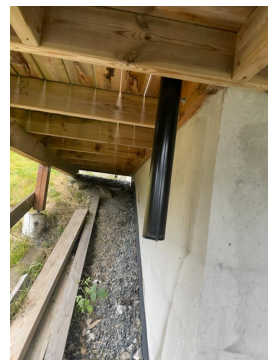
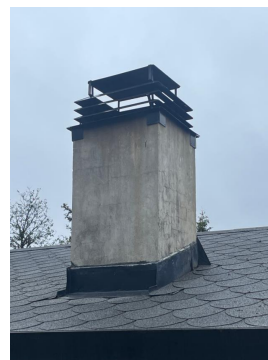
Manglende stigetrinn til pipe.

- Stigetrinn for feier må monteres.

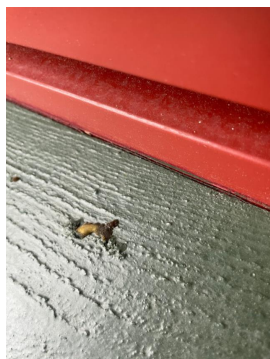
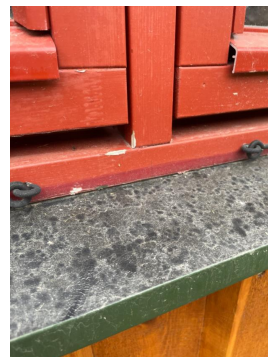
- Karmene i vinduer er slitte og det er sprekker i treverket.
- Det er påvist andre avvik:

Sår i overflater

Lokal utbedring og det må påregnes noe vedlikehold.

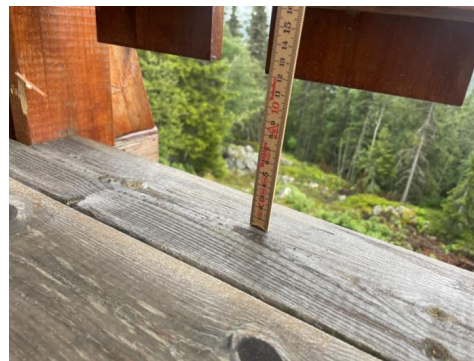
Veranda oppført med bjelkelag, terrassebord og rekkverk i trekonstruksjon. Veranda har punktfundament av betong og bærende søyle/sperrekonstruksjon. Rekkverkshøyden er målt til ca. 92 cm, som var ok ved byggeår. Høyden avviker mot dagens krav av 100 cm - jmf. Tek 17.

- Åpninger i rekkverk må endres for å tilfredsstille krav på byggemeldingstidspunktet.

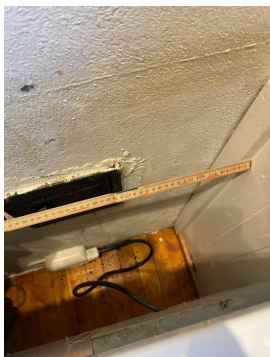
- Det er påvist brennbart materiale nærmere enn 300 mm fra sotluke/feieluke.
- Det er påvist sprekker og/eller riss i pipe.
- Ildfast plate mangler på gulvet under sotluke/feieluke på pipe.
- Mer enn halvparten av forventet brukstid er passert på pipe.

Manglende ubrennbar plate gulv. Avstand til brennbart er for kort.

- Tidspunkt for piperehabilitering nærmer seg.
- Det må foretas tiltak for å lukke avviket.
- Det anbefales å montere ildfast plate under luker på pipe.

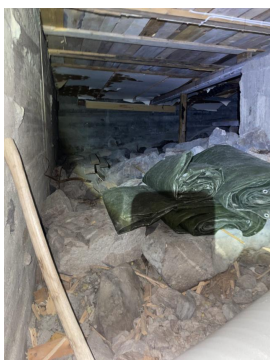
- Det er manglende fuktsperre på bakken.
- Det er påvist andre avvik:
- Det er registrert symptom på aktivitet fra skadedyr

- Fuktsperre på bakken bør etableres.
- Andre tiltak:

Det bør gjøres nærmere undersøkelser/tiltak med skadedyr.
Lokal utskiftning/utbedring av plater.

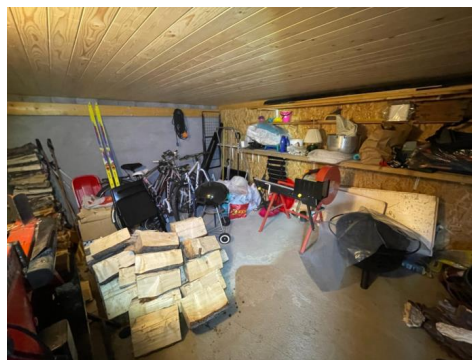
Krypkjeller tilbygg mot vegg med sponplater.

Det må etableres inspeksjonsmulighet til lukkede konstruksjoner.

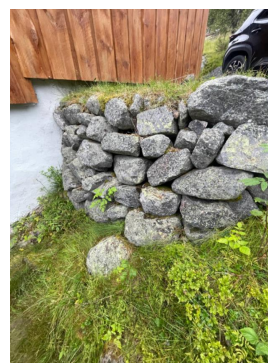
Støttemur mangler rekkverk.

- Rekkverk/annen sikring på forstøtningsmur må settes opp/utbedres.

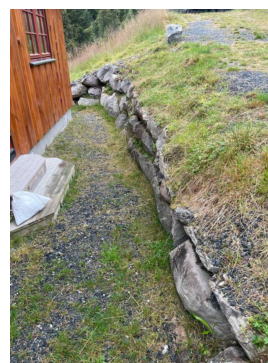
Støttemur mangler rekkverk
