Tilstandsrapport

Fritidsbolig

Skjærvike 20, 2943 ROGNE

Befaringsdato: 07.08.2024

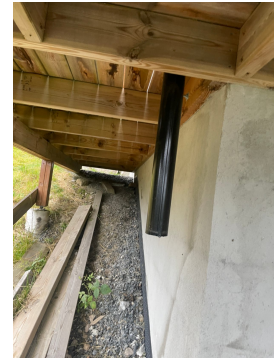
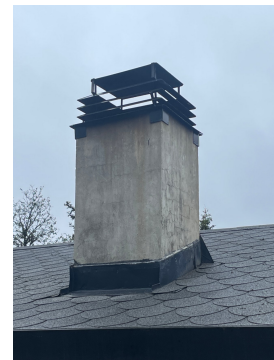
Manglende stigetrinn til pipe.

- Stigetrinn for feier må monteres.
- Det bør lages system for bortledning av vann fra taknedløp ved grunnmur.

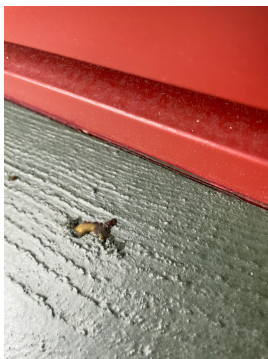
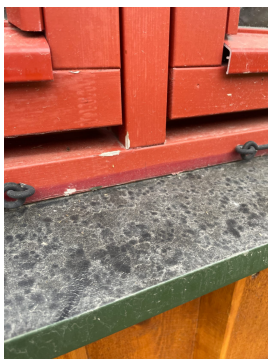
- Karmene i vinduer er slitte og det er sprekker i trevirket.
- Det er påvist andre avvik:

Sår i overflater

Lokal utbedring og det må påregnes noe vedlikehold av overflater.

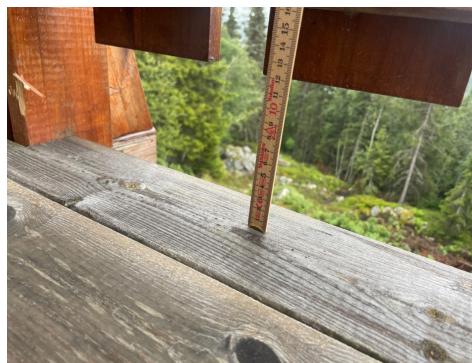
Veranda oppført med bjelkelag, terrassebord og rekkverk i trekonstruksjon. Veranda har punktfundament av betong og bærende søyle/sperrekonstruksjon. Rekkverkshøyden er målt til ca. 92 cm, som var ok ved byggeår. Høyden avviker mot dagens krav av 100 cm - jmf. Tek 17.

- Åpninger i rekkverk må endres for å tilfredsstille krav på byggemeldingstidspunktet.

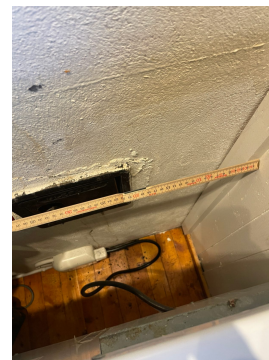
- Det er påvist brennbart materiale nærmere enn 300 mm fra sotluke/feieluke.
- Det er påvist sprekker og/eller riss i pipe.
- Ildfast plate mangler på gulvet under sotluke/feieluke på pipe.
- Mer enn halvparten av fortenget brukstid er passert på pipe.

Manglende ubrennbar plate gulv. Avstand til brennbart er for kort.

- Tidspunkt for piperehabilitering nærmer seg.
- Det må foretas tiltak for å lukke avviket.
- Det anbefales å montere ildfast plate under luker på pipe.

Kostnadsestimat satt for lokal utbedring. Rehabilitering av pipe er ikke medtatt i kostnadsestimat.

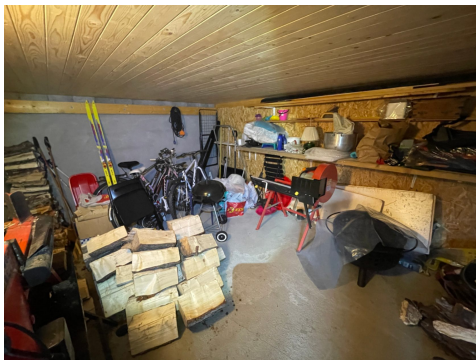
Bygningen har kjeller (Rom ikke målbart) under trebjelkelag og stubbegulv. Det er gulv av støpt betong og vegger er kledd med trefiberplater og pusset mur.

Kryp kjeller tilbygg mot vegg med sponplater.

Det må etableres inspeksjonsmulighet til lukkede konstruksjoner.

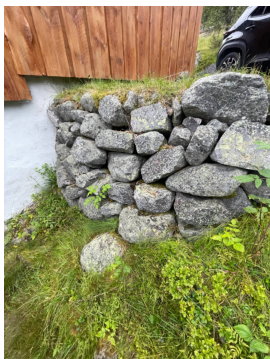
Støttemur mangler rekkverk.

- Rekkverk/annen sikring på forstøtningsmur må settes opp/utbedres.

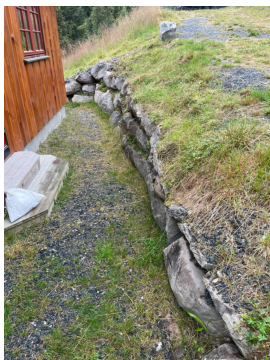
Støttemur mangler rekkverk
