# Tilstandsrapport

Fritidsbolig

Skjærvike 20, 2943 ROGNE

Befaringsdato: 14.08.2025

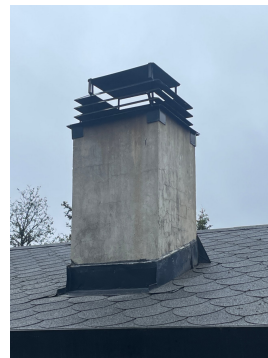
Manglende stigetrinn til pipe.

- Stigetrinn for feier må monteres.

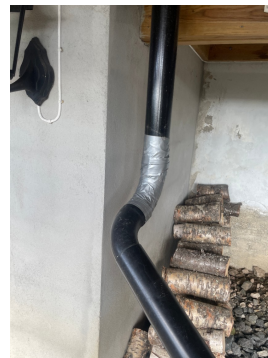
Ufaglig skjøt/løsning

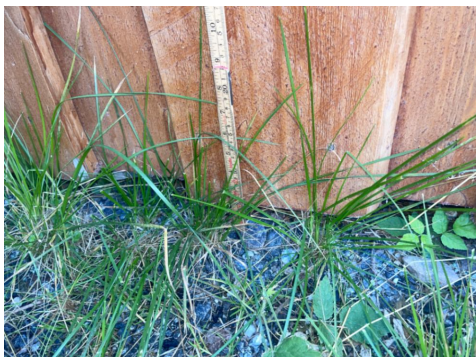
Kledningsbord stedvis ned til terreng

- Lokal utbedring bør foretas for å øke avstanden mellom terreng og bordkledning.

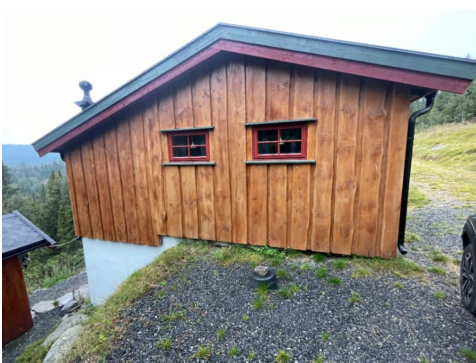
Mangler lufting av lukket konstruksjon.

- Det må gjennomføres ytterligere undersøkelser.
- Lufting/ventilering bør forbedres.

Inspeksjonsmulighet bør etableres.

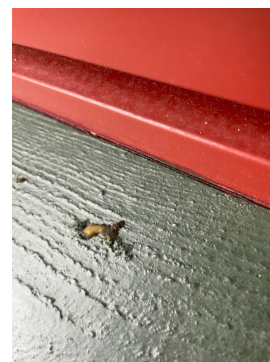
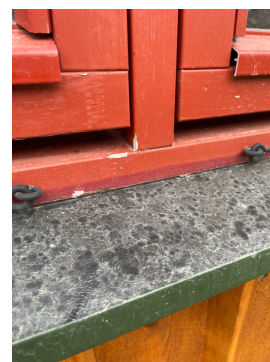
- Karmene i vinduer er slitte og det er sprekker i trevirket.
- Det er påvist andre avvik:

Sår i overflater

Lokal utbedring og det må påregnes noe vedlikehold av overflater.

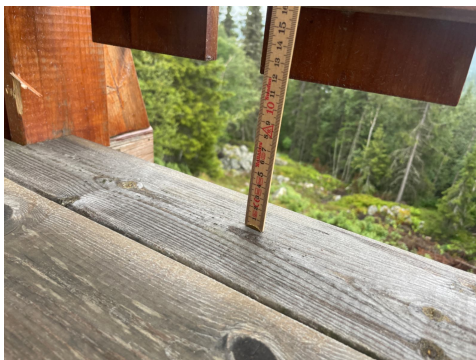
Veranda oppført med bjelkelag, terrassebord og rekkverk i trekonstruksjon. Veranda har punktfundament av betong og bærende tresøyler i konstruksjon. Rekkverkshøyden er målt til ca. 92 cm, som var ok ved byggeår. Høyden avviker mot dagens krav av 100 cm - jmf. Tek 17.

- Åpninger i rekkverk må endres for å tilfredsstille krav på byggemeldingstidspunktet.

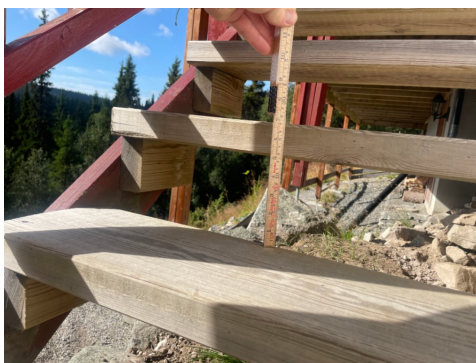
Åpninger i trinn over 10

Åpninger i trinn og rekkverk må endres for å tilfredsstille krav på byggemeldingstidspunktet.

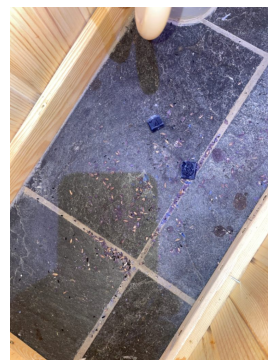
Ekskrementer fra mus

Det må gjøres nærmere undersøkelser og tiltak mot skadedyr.

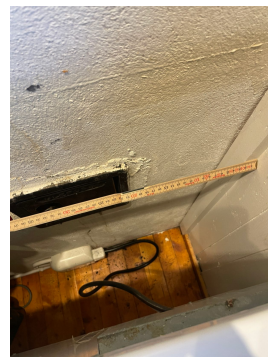
- Det er påvist brennbar materiale nærmere enn 300 mm fra sotluke/feieluke.
- Det er påvist sprekker og/eller riss i pipe.
- Mer enn halvparten av forventet brukstid er passert på pipe.

Manglende ubrennbar plate gulv og avstand til brennbar er for liten.

- Tidspunkt for piperehabilitering nærmer seg.
- Det må foretas tiltak for å lukke avviket.

Kostnadsestimat satt for lokal utbedring. Rehabilitering av pipe er ikke medtatt i kostnadsestimat.

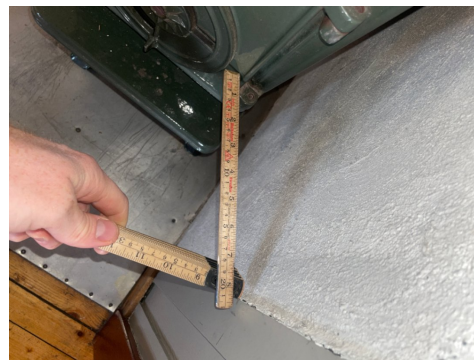
Avstand til brennbar materiale ved illekk til vedovn er under 30 cm.

Avvik til brennbar ved illekk under 30 cm

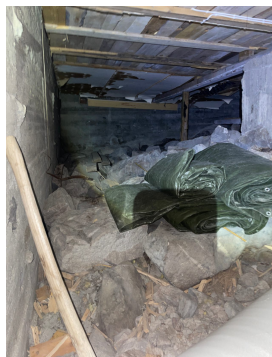
- Det er stedvis påvist fuktnivå som tilsier at konstruksjonen kan ha fuktskader.
- Det er begrenset ventilering/luftgjennomstrømning i krypkjeller.
- Det er for dårlig terrengfall vekk fra konstruksjonen.
- Det er manglende fuktsperre på bakken.
- Det er påvist andre avvik:
- Det er påvist noe provisoriske understøttelser av etasjeskiller.
- Det er registrert symptom på aktivitet fra skadedyr

- Understøttelse av bjelkelag bør utbedres.
- Overvåk konstruksjonen jevnlig. Avviket kan medføre behov for tiltak, men bør observeres over tid.
- Terrengfall i tilknytning til konstruksjonen må utbedres.
- Bedre ventilering må etableres.

Det bør gjøres nærmere undersøkelser/tiltak med skadedyr.

Det bør gjøres lokal utskiftning/utbedring av plater.

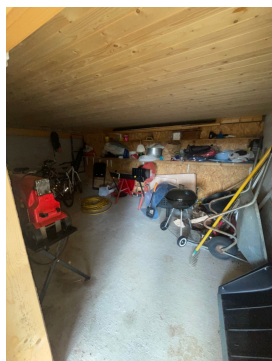
- Det er begrenset ventilering/luftgjennomstrømning i kryp kjeller.
- Det er påvist andre avvik:

Det er registrert riss i støpt gulv.

Kjeller og kryperom under tilbygg

- Andre tiltak:
- Bedre ventilering må etableres.

Det må etableres inspeksjonsmulighet til lukkede konstruksjoner. Gulv er vurdert å fungere med synlig riss/sprekke, men bør holdes under oppsikt.

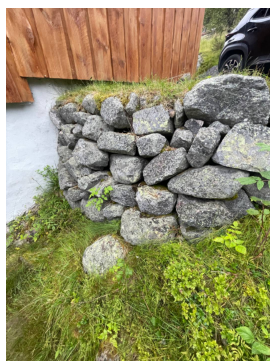
Støttemur mangler rekkverk.

- Rekkverk/annen sikring på forstøtningsmur må settes opp/utbedres.

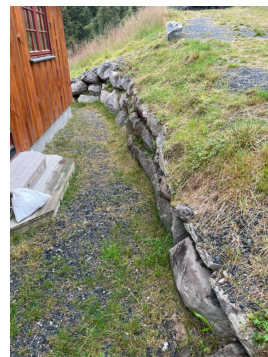
Støttemur mangler rekkverk
