# Tilstandsrapport

Enebolig med anneks

Solveien 1, 3770 KRAGERØ

Befaringsdato: 02.06.2025

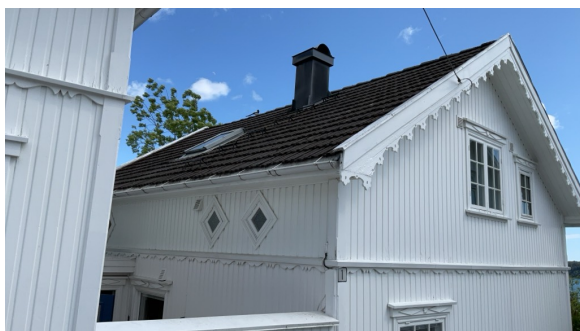
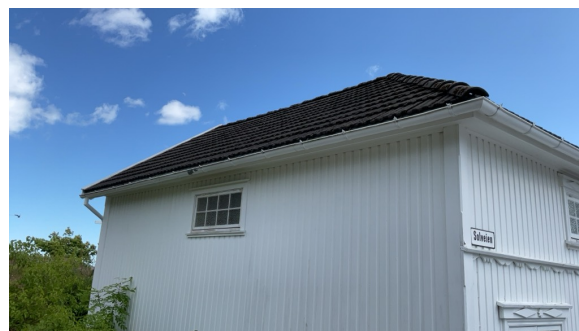
### Nedløp og beslag

Takrenner og nedløp av sink.

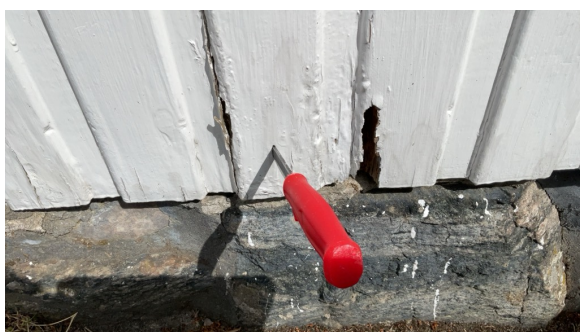
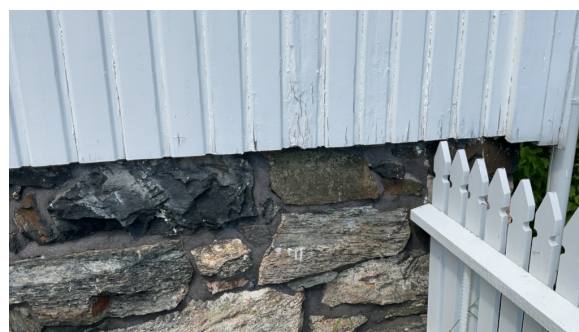
- Det er ingen eller liten lufting i nedre kant av kledning mot grunnmur.
- Det er påvist spredte råteskader i bordkledningen.

Deler av kledningen er malingsslitt og har tørkesprekker. Tilstanden inne i veggene kan ikke kontrolleres uten destruktive inngrep.

- Råteskader i bordkledningen kan fortsette å utvikle seg både i tilliggende bordkledning og til bakenforliggende veggkonstruksjon, dersom en ikke foretar tiltak.

Kledningen har behov for vedlikehold og enkelte bord eller deler av kledningen bør skiftes.

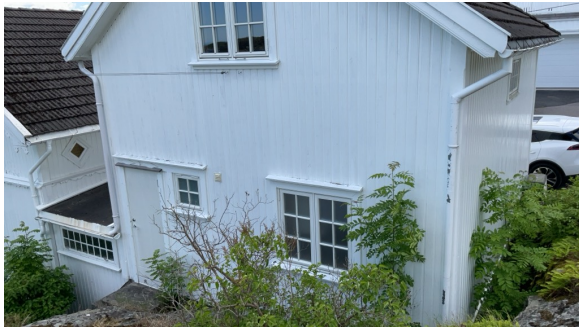
## TG 2 Dører

Det er tredører.

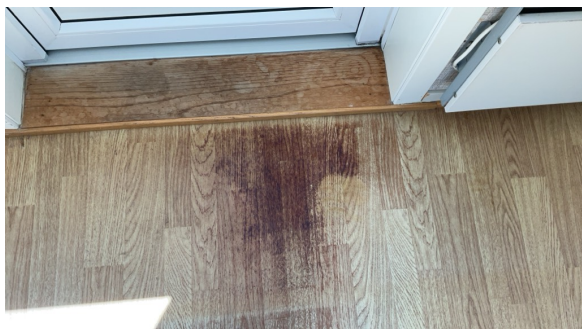
### TG 3 Etasjeskille/gulv mot grunn

Etasjeskillere er trebjelkelag.

- Målt høydeforskjell på over 30 mm gjennom hele rommet. Tilstandsgrad 3 gis med bakgrunn i standardens krav til godkjente måleavvik.

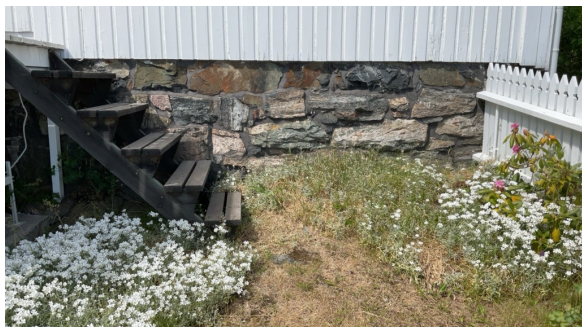
## TG 2 Forstøtningsmurer

Det er støttemurer av betong/mur.

- Det er påvist mindre sprekker og/eller skjevheter i muren.

Skjevheter og sprekker krever ingen umiddelbare tiltak. Ved en eventuell forverring kan det bli nødvendig med tiltak.
