**Salgsobjekt:** Enebolig  
**Eierform:** Eiet  
**Byggeår:** 1873  
**BRA-i/BRA Total** 90/151 kvm  
**Tomtstr.:** 199.4 m<sup>2</sup>  
**Soverom:** 4  
**Antall rom:** 7  
**Gnr./bnr.** Gnr. 39, bnr. 128  
**Oppdragsnr.:** 1302250095

# Solveien 1

| Tilstandsrapport ..... | 41 |

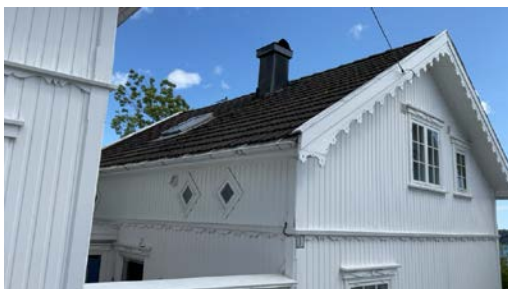
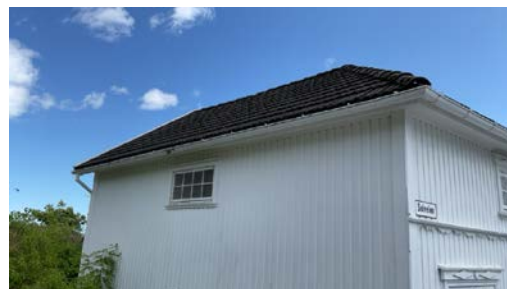
### Nedløp og beslag

Takrenner og nedløp av sink.

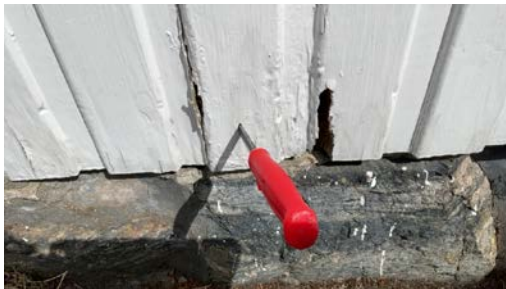
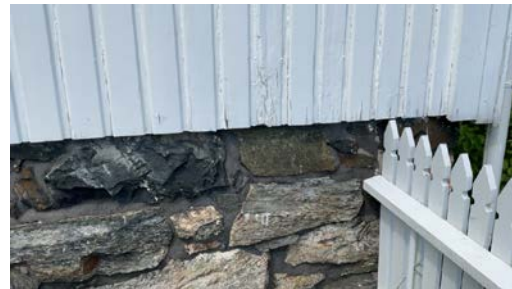
- Det er ingen eller liten lufting i nedre kant av kledning mot grunnmur.
- Det er påvist spredte råteskader i bordkledningen.

Deler av kledningen er malingsslitt og har tørkesprekker. Tilstanden inne i veggene kan ikke kontrolleres uten destruktive inngrep.

- Råteskader i bordkledningen kan fortsette å utvikle seg både i tilliggende bordkledning og til bakenforliggende veggkonstruksjon, dersom en ikke foretar tiltak.

Kledningen har behov for vedlikehold og enkelte bord eller deler av kledningen bør skiftes.

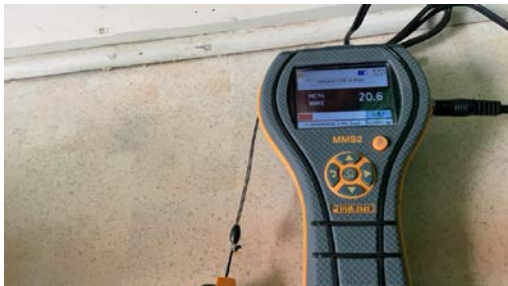
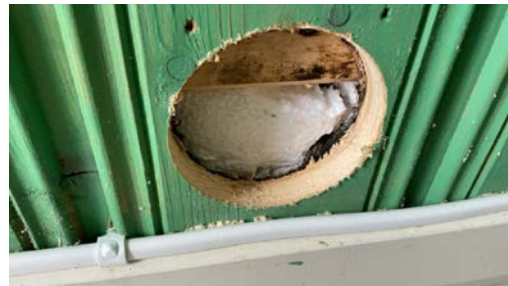
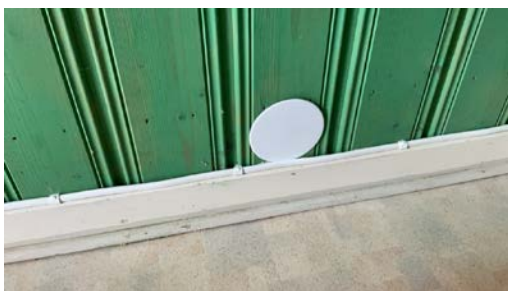
## TG 2 Kryp Kjeller

Bygningen har krypkjeller under trebjelkelag og stubbegulv.

- Det er ikke adgang til deler av krypkjelleren. Krypkjeller er kun vurdert i tilgjengelige deler. Krypkjeller regnes for å være en risikokonstruksjon som er utsatt for fukt- og råteskader i bunnsvill, trebjelkelaget og andre tilstøtende konstruksjoner, på grunn av fuktighet fra grunnen og kondensering ved temperaturforskjeller. Selv om det ikke er avdekket tegn på skader, betyr ikke dette nødvendigvis at det ikke foreligger skader i eller i forbindelse med krypkjelleren.
- Det er ikke tilfredsstillende ventilering av krypkjeller.

Det ble funnet flyvehull etter treskadeinsekter (antatt stripet borebiller). Det vites ikke om det er et aktivt angrep. Generelt anses krypkjeller som en risikokonstruksjon pga. høy skadefrekvens.

- Bedre ventilering må etableres.

Det anbefales en kontroll og ev. behandling/ reparasjon utført av skadedyrkontrollerende firma. Det bør etableres flere ventiler eller monteres krypromsventilasjon.

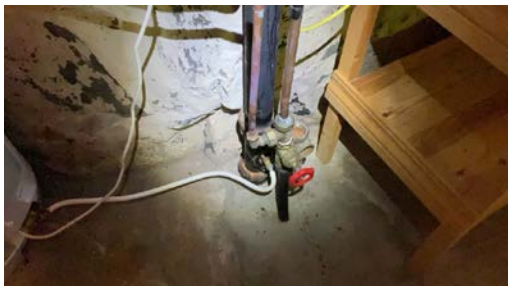
## TG 2 Avløpsrør

Det er avløpsrør av støpejern og plast.

Eldre avløpsrør av støpejern er ofte utsatt for groing og rust.

- Eldre avløpsrør har blant annet større sannsynlighet for lekkasjer, noe som kan føre til omfattende og kostbare vannskader i boliger.
- Det er ikke behov for utbedringstiltak siden anlegget fungerer i dag, men ut ifra alder kan skader plutselig oppstå på eldre anlegg.

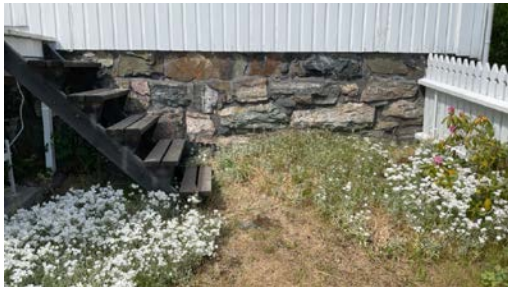
## Forstøtningsmurer

Det er støttemurer av betong/mur.

- Det er påvist mindre sprekker og/eller skjevheter i muren.

Skjevheter og sprekker krever ingen umiddelbare tiltak. Ved en eventuell forverring kan det bli nødvendig med tiltak.
