# Tilstandsrapport

levert av Anticimex AS

Åslia 18  
1808 ASKIM  
Gnr./Bnr.: 50/451  
Indre Østfold kommune

Enebolig.  
Bruksareal: 123 m<sup>2</sup>

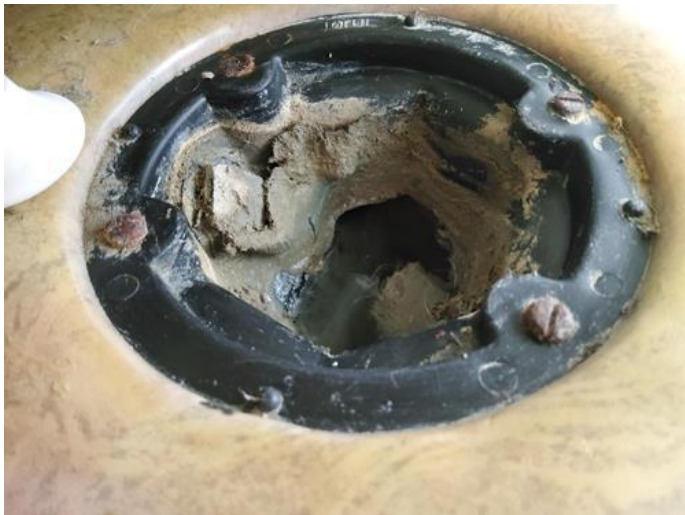
Membran, tettesjikt og overgang til sluk. - [Sluk i bad.]

Tettesjiktet (gulvbelegg) har en alder som tilsier at restlevetiden er usikker. Det kan ikke verifiseres om gulvbelegget har oppkant mot vegger bak gulvlister.

På grunn av våtrommets utforming og bruk er det ikke mulig å gjennomføre hulltaking og fuktmåling i de mest fuktutsatte delene av våtsonen, uten å perforere utvendig vindspærre. Hulltaking og fuktmåling i lukkede konstruksjoner er derfor ikke utført. Det ble derimot gjennomført et overflatesøk med fuktindikator rundt sluk. Det ble ikke påvist indikasjoner som tyder på fuktskader.

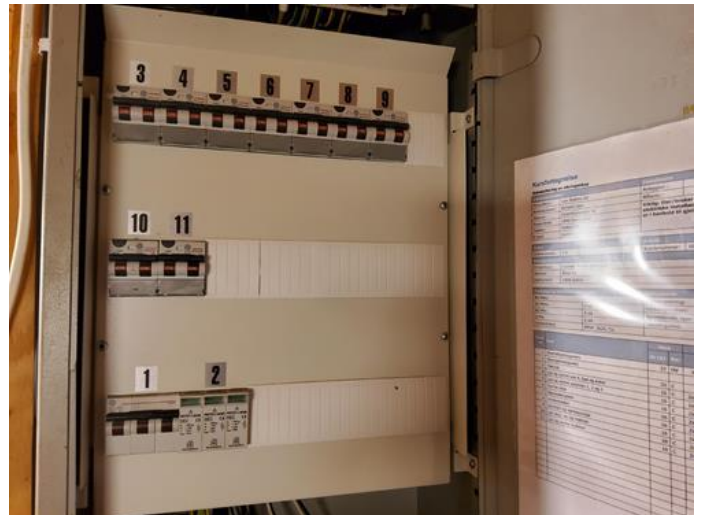
Elektrisk anlegg - [Sikringsskap]

Forenklet vurdering:  
Er det synlig tegn til merker på plugg til varmtvannsbereder: Bereder har fast tilkobling.  
Er det synlig tegn på termiske skader: Nei.  
Er det synlig tegn på utette kabelinnføringer i inntak og/eller sikringsskap: Nei.

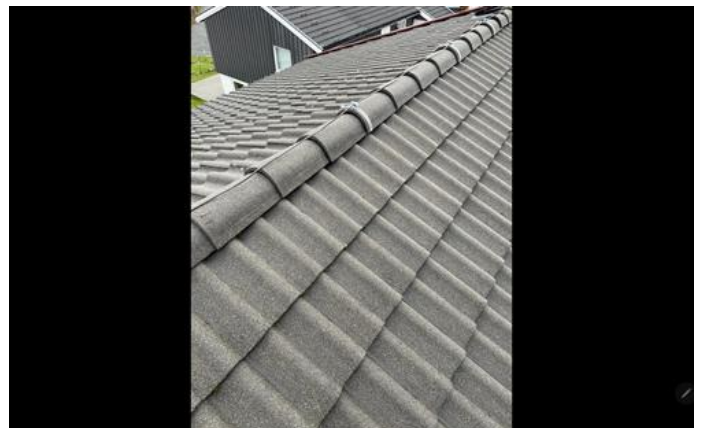
Yttertak - [Taktekking]

| TG 2 | Helhetsvurdering | <p>Taket er inspisert ved å fysisk være på taket der det ble vurdert som forsvarlig.</p> <p>Helhetsvurdering av bygningsdelen er basert på følgende hovedpunkter:</p> <ul style="list-style-type: none"><li>-Taktekkingen bærer generelt preg av slitasje.</li><li>-Det ble registrert fuktmerker og utettheter i undertak ved gjennomføring av skorstein på kaldtloft. Se avsnitt "loft-uinnredet, råloft".</li><li>-Det er ikke etablert snøfangerutstyr på taket (Det var ikke krav om dette på oppføringstidspunktet).</li><li>-Konstruksjonen har en alder som medfører risiko for skjulte avvik eller andre forhold som utvikles over tid.</li></ul> <p>Med bakgrunn i taktekkingens alder og tilstand bør behov for tiltak kunne forventes.</p> |

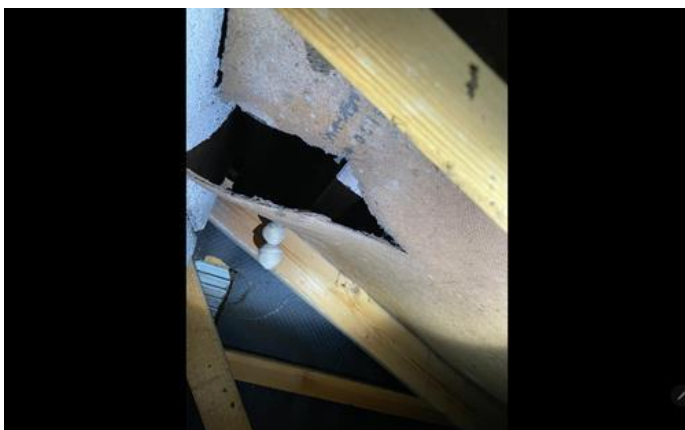
Loft - uinnredet / råloft - [Undertak ved skorstein]

| | TG 2 Overflater vegger/undertak | Det er registrert fuktmerker og utettheter i undertak ved gjennomføring av skorstein.<br><br>Fuktmerkene kan skyldes utettheter i taktekking.<br>Nøyaktig årsak til fuktmerkene og aktuelle tiltak bør kartlegges. |

Utettheter i undertaket bør tettes da dette kan føre til at eventuelt vann som kommer inn under taksteinen kan havne videre inn i konstruksjonen og føre til skader.
