Tilstandsrapport

Eiet seksjon

Søndre Eidsvei 1 E, 1940 BJØRKELANGEN

Rapportdato: 17.04.2026

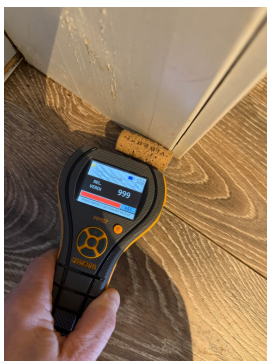
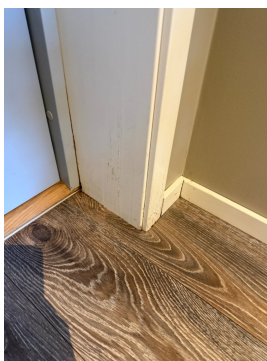
TG 3 Veggkonstruksjon

Det er oppdaget en feil i yttevegg/etasjeskille v/entredør. Vann kommer inn og ut på gulvet. Sameiet jobber med saken.

Det er utført fuktsjekk med fuktindikator, og det er registrert fuktforskjeller på gulvet v/entredør.

Det kan være skult fukt/skader inne i konstruksjonen, dette kan sjekkes når panel fjernes.

Kostnadsestimat: 20 000 - 100 000

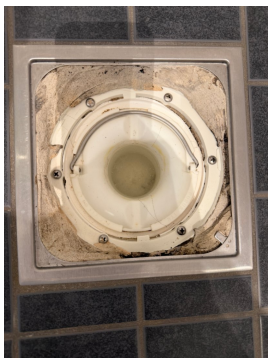
TG 1 Sluk, membran og tettesjikt

Plastsluk med mansjett i klemring. Flislim rundt slukring vanskeligjør undersøkelse av membranløsninger.

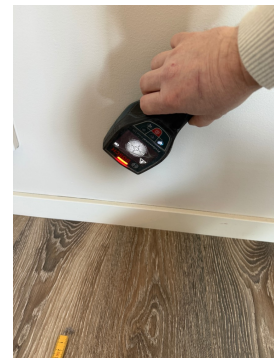
Rød varsling i området med stendersøker. El- Kabler eller vannrør i vegg. Ikke forsvarlig og borre.
Det er utført fuktsjekk med fuktindikator, og det er ikke registrert fuktforskjeller på baderommet.

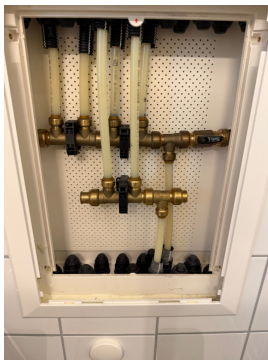
Innvendige vannledninger er av plast (rør i rør). Det er besiktiget i rørskap i badrom. Stoppekran i rørskap.
