# Tilstandsrapport

Eiet seksjon

Søndre Eidsvei 1 E, 1940 BJØRKELANGEN

Befaringsdato: 16.04.2026

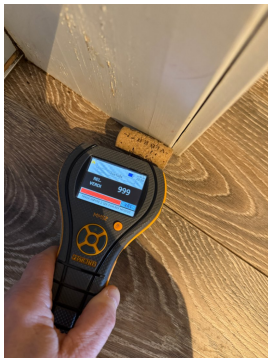
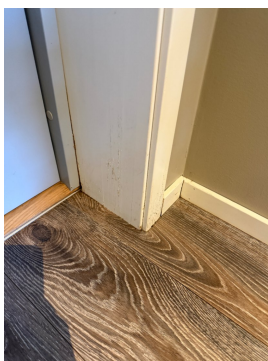
### ! TG 3 Veggkonstruksjon

Det er oppdaget en feil i yttevegg/etasjeskille v/entredør. Vann kommer inn og ut på gulvet. Sameiet jobber med saken.

Det er utført fuktsjekk med fuktindikator, og det er registrert fuktforskjeller på gulvet v/entredør.

Det kan være skult fukt/skader inne i konstruksjonen, dette kan sjekkes når panel fjernes.

**Kostnadsestimat: 20 000 - 100 000**

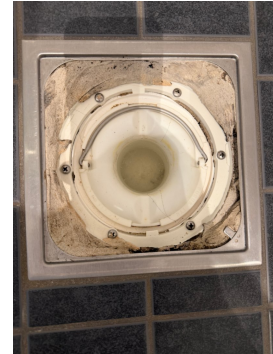
#### TG 1 Sluk, membran og tettesjikt

Plastsluk med mansjett i klemring. Flislim rundt slukring vanskeligjør undersøkelse av membranløsninger.

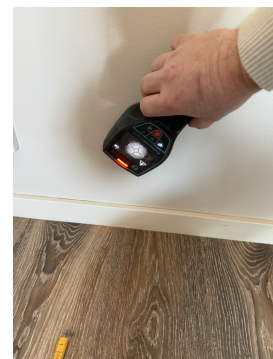
Rød varslings i området med stendersøker. El- Kabler eller vannrør i vegg. Ikke forsvarlig og borre.  
Det er utført fuktsekk med fuktindikator, og det er ikke registrert fuktforskjeller på baderommet.

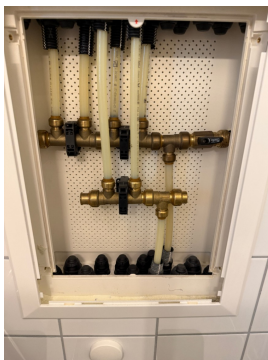
Innvendige vannledninger er av plast (rør i rør). Det er besiktiget i rørskap i badet. Stoppekran i rørskap.

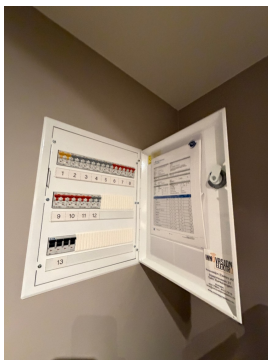
Det opplyses om at undertegnede ikke er fagmann på dette feltet og inspeksjonen er gjort visuelt. Dersom ytterligere gjennomgang av det elektriske anlegget ønskes anbefales en eltakst.
