Tilstandsrapport

Boligbygg med flere boenheter

Tuenveien 2 O, 2000 LILLESTRØM

Befaringsdato: 14.11.2024

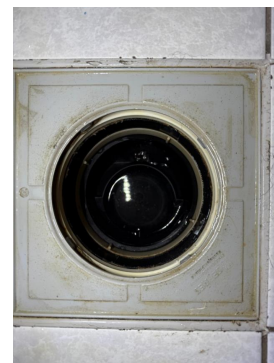
Sluk

- Det er påvist at flisfuger har riss/sprekker.
- Det er påvist at høydeforskjell fra topp slukrist til gulv/synlig topp membran ved dørterskel er mindre enn 25 mm.

- Det er påvist avvik i fallforhold til sluk i forhold til krav i forskrift på byggetidspunktet.

- Sluket må sjekkes og rengjøres jevnlig.
- Installering av tett dusjkabinett anbefales.
- Overvåk tilstanden jevnlig. For å få tilstandsgrad 0 eller 1 må slukløsningen skiftes ut og sannsynligvis må også membransjiktet skiftes/utbedres. Det er imidlertid vanskelig å si noe om tidspunktet for når dette er nødvendig.
- Overvåk tilstanden jevnlig. For å få tilstandsgrad 0 eller 1 må tettesjiktet skiftes ut, men tidspunktet for når dette er nødvendig er vanskelig å si noe om.

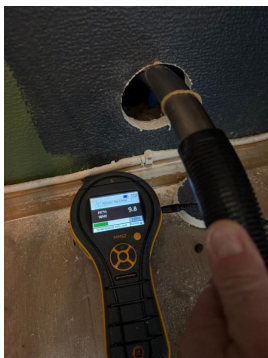
Hulltaking er foretatt uten å påvise unormale forhold. Hulltaking er foretatt ved/i kjøkken. Fuktkvotemåling (vekt%) i konstruksjonen ble målt til 9.

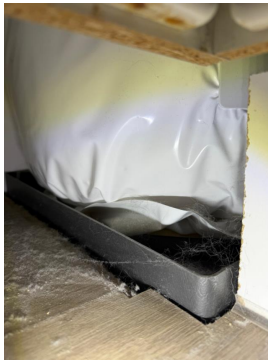
Varmtvannstanken er på ca. 120 liter. Vannalarm ved bereder.

Varmtvannsbereder under kjøkkenbenk.
