# Tilstandsrapport

Enebolig

Eksingedalsvegen 1476, 5728  
EIDSLANDET

# gnr. 58, bnr. 1

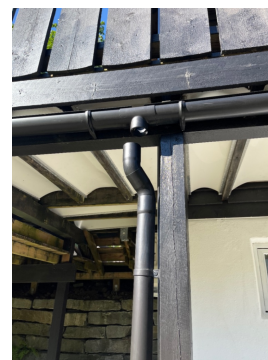
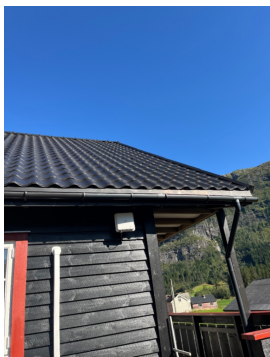
### TG 2 Nedløp og beslag

Renner og nedløp av god kvalitet, er kontrollert for generell slitasje, utførelse og eventuelle avvik.

- Det mangler snøfangere på hele eller deler av taket, men det var ikke krav om dette på byggemeldingstidspunktet.
- Det er avvik:

Noe lokale avvik i overgang mellom renner og nedløpsrør

Vedlikehold må påregnes

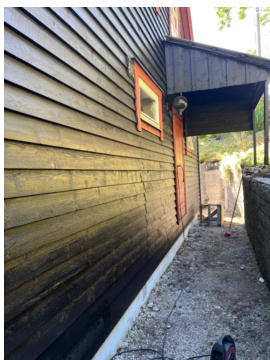
## ! TG 2 Veggkonstruksjon

Det er pusset og malt murkonstruksjon og bindingsverk fra byggeår.  
Vegger er kledd med liggende trekledning.  
Det er kontrollert for generell slitasje, utførelse og andre mulige avvik.

Noe varierende luftespalte mot grunnmur og lokale avvik på sikring mot mus

Nærmere kontroll av luftespalte og sikring mot mus anbefales, vedlikehold og lokal oppgradering må påregnes

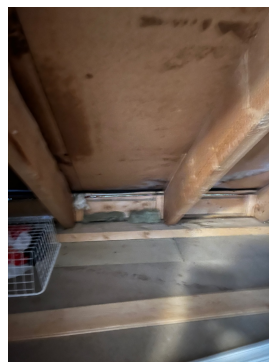
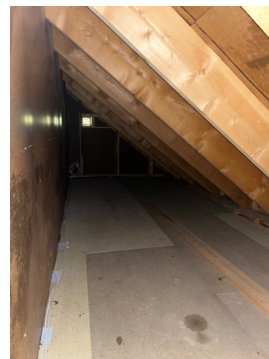
## ! TG 2 Takkonstruksjon/Loft

Det er saltak i trekonstruksjon med taksperer og kne loft.  
Konstruksjonen er sjekket for svanker i mønet og tak gjennomføringer sjekket for fuktskjold, lysinntrengning, råte, sopp og skadedyr.

Fuktskjolder i undertak og ved gjennomføring registrert

Jevnlig tilsyn anbefales, lokale tiltak kan ikke utelukkes.

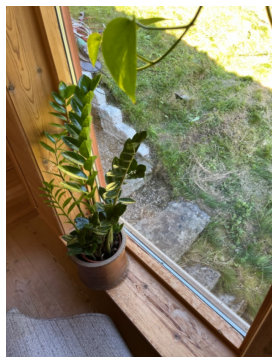
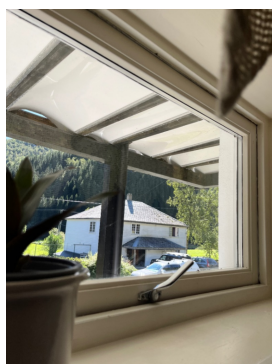
## ! TG 2 Vinduer

Vinduer med isolerglass av ulik alder og type.  
Glass, karm, beslag og lukkemekanisme er kontrollert.

Jevnlig tilsyn anbefales, vedlikehold og noe oppgradering må påregnes

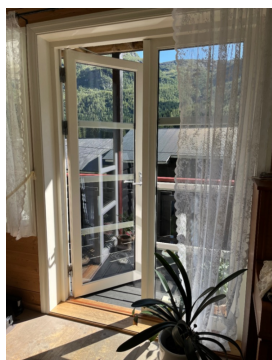
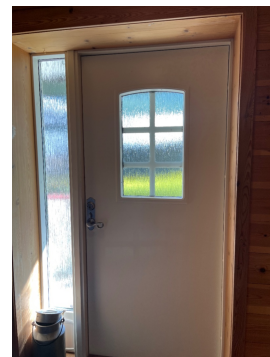
## ! TG 2 Dører

Ytterdør og terrassedører med glassfelt.  
Dør på bakside med stående trepanel  
Dører er undersøkt for slitasje, montering og andre avvik.

Fungerer med dette avvik

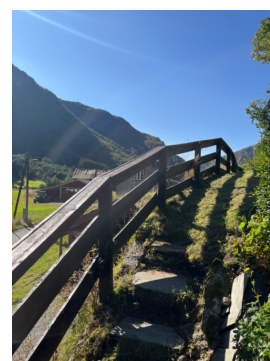
## ! TG 2 Utvendige trapper

Trapp i betong og stein for utvendig tilkomst rundt huset

Det anbefales montert håndløper

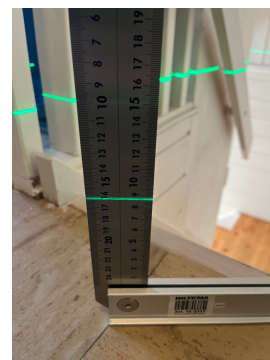
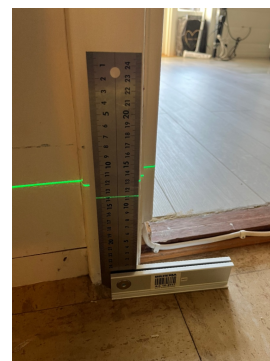
### ! TG 2 Etasjeskille/gulv mot grunn

Gulv mot grunn i betong og etasjeskille i trebjelkelag fra byggeår er kontrollert for horisontalt avvik målt med laser.  
Resultatet tilfredsstiller ikke dagens krav til avvik.

- Det er målt høydeforskjell på mellom 15-30 mm gjennom hele rommet. Tilstandsgrad 2 gis med bakgrunn i standardens krav til godkjente måleavvik.

Fungerer med dette avvik

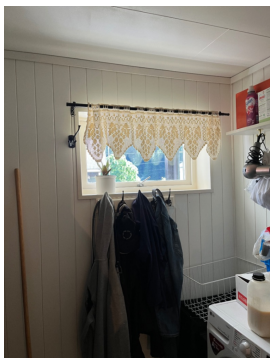
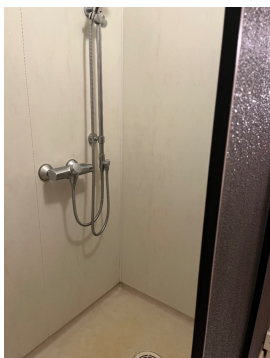
### 1 ETASJE > VASKEROM M/DUSJ

Vegger og himling er sjekket for sprekker i fuger, bom i fliser og for generell slitasje. Vindu er også sjekket relatert samme.

- Det er vindu/dør med ikke fuktbestandige materialer i våtsonen (ved vask, dusj, badekar, osv.), løsningen eller byggematerialet er uegnet.
- Det er avvik:

Jevnlig tilsyn anbefales, tiltak kan ikke utelukkes på sikt

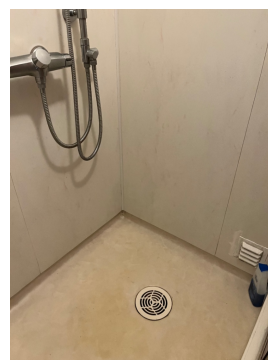
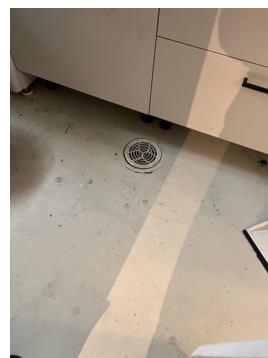
### ! TG 2 Overflater Gulv

Fall til sluk fra øvrige lekkasjepunkt er sjekket med laser.

Overflate er sjekket for riss og bom i fuger/fliser, og terskel ved dør er kontrollert.

Fungerer med dette avvik

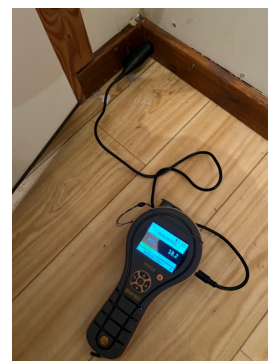
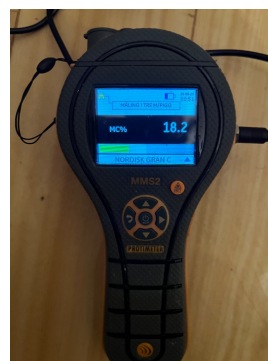
### ! TG 2 Tilliggende konstruksjoner våtrom

Det er målt fuktverdier i tilstøtende heltrevegg i øvre sjikt.

Jevnlig tilsyn anbefales.

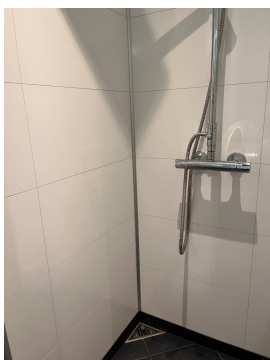
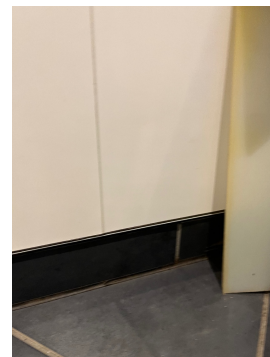
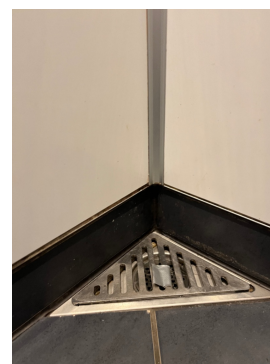
### ! TG 2 Overflater vegger og himling

Vegger og himling er sjekket for utførelse og eventuelle skader.

- Det er vindu/dør med ikke fuktbestandige materialer i våtsonen (ved vask, dusj, badekar, osv.), løsningen eller byggematerialet er uegnet.
- Våtromsplater er ikke montert fagmessig.

- Det må gjøres tiltak for å lukke avviket.

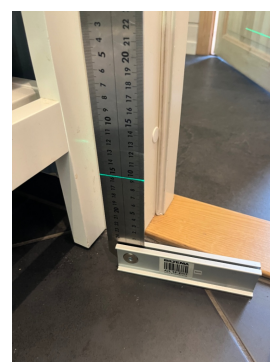
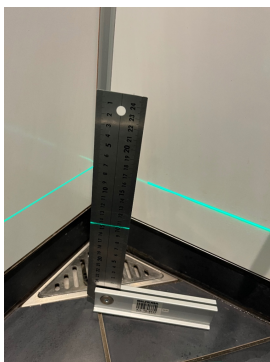
### ! TG 2 Overflater Gulv

Fall til sluk fra øvrige lekkasjepunkt er sjekket med laser og det er registrert fra terskel mot dusj

- Det er mulighet for at det kan forekomme vannlekkasje på våtrommet hvor vann ikke vil gå til sluk.
- Det er påvist at høydeforskjell fra topp slukrist til gulv/synlig topp membran ved dørterstel er mindre enn 25 mm.
- Det er påvist avvik i fallforhold til sluk i forhold til krav i forskrift på byggetidspunktet.

- Det bør etableres avrenning inn til sluk for hele våtrommet.

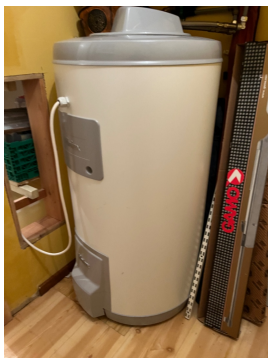
## ! TG 2 Varmtvannstank

200 liter vv beholder fra 2015 plassert i bod.

- Det bør etableres tilfredsstillende avrenning eller lekkasjesikring ved varmtvannstank.
