# Tilstandsrapport

Bolighus

Eksingedalsvegen 1475, 5728  
EIDSLANDET

Rapportdato: 02.09.2025

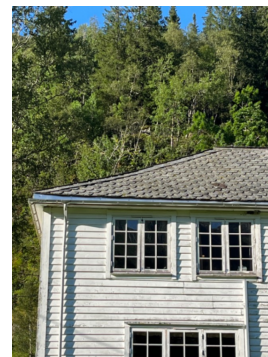
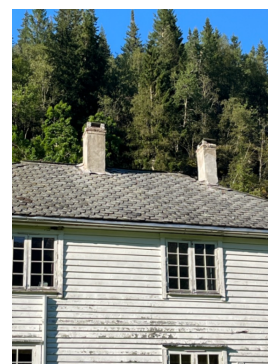
Synlig lekkasje rundt pipe og begynnende råte i undertak

Nærmere undersøkelse anbefales, estimat gjelder dette.

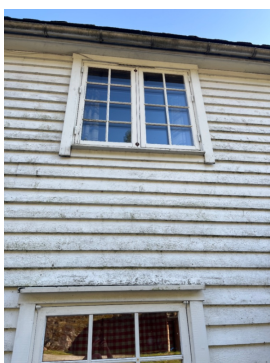
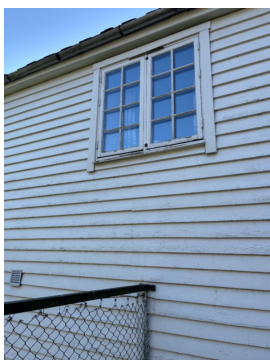
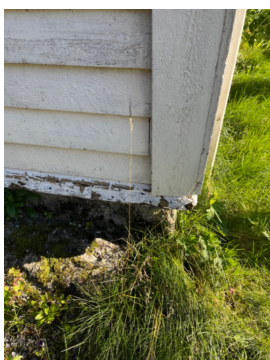
### ! TG 2 Veggkonstruksjon

- Det er ingen eller liten lufting i nedre kant av kledning mot grunnmur.
- Det er påvist spredte råteskader i bordkledningen.

- Råteskadet trekledning må skiftes ut.
- Det bør foretas tiltak for å bedre lufting av kledningen.

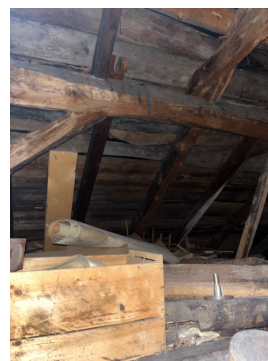
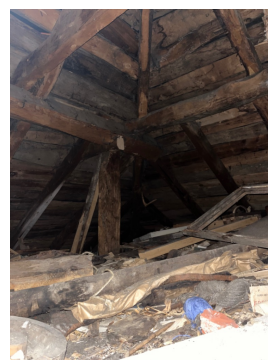
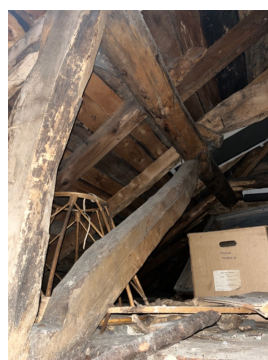
## TG 3 Takkonstruksjon/Loft

- Det er påvist avvik rundt gjennomføringer i takflaten.

- Det er påvist fuktskjolder/skader i takkonstruksjonen.
- Det er registrert skader i undertak.

Estimat gjelder nærmere utredning, tiltak må påregnes

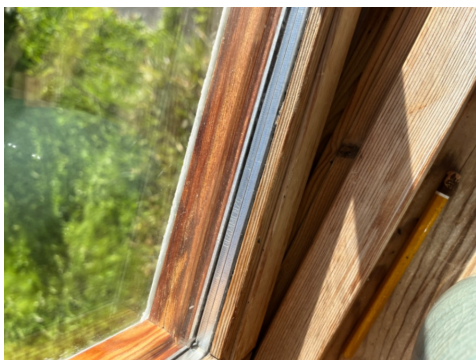
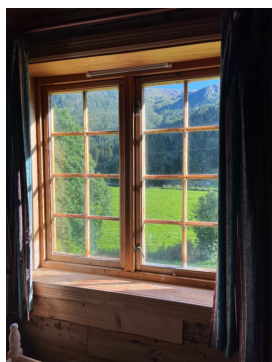
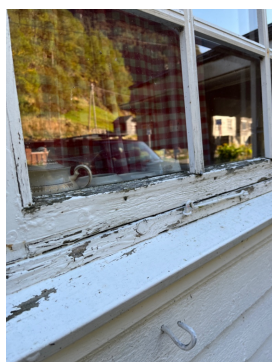
## TG 3 Vinduer

- Det er påvist at enkelte vinduer er vanskelig å åpne/lukke.
- Det er påvist avvik rundt innsettsdetaljer.
- Det er påvist vinduer med fukt/råteskader.
- Karmene i vinduer er slitte og det er sprekker i trevirket.

- Vinduer med råteskader må erstattes med nye.
- Det må påregnes noe vedlikehold og at enkelte vinduer må skiftes ut.

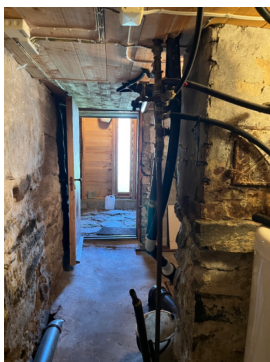
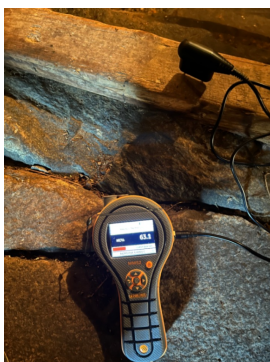
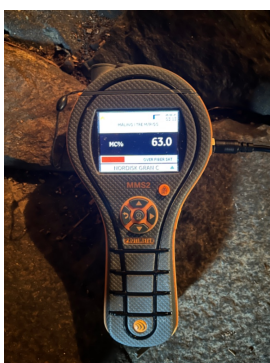
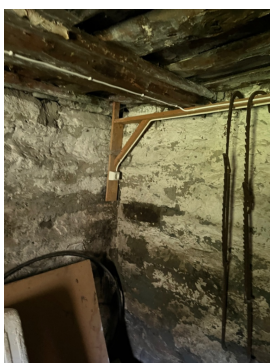
## ! TG 3 Rom Under Terreng

- Det er påvist indikasjoner på noe fuktgjennomtrenging i kjellergulv.
- Det er påvist synlige fukt/råteskader i treverk i underetg./kjeller, hulltaking er derfor ikke nødvendig

- Det påviste fuktnivå gir grunn til å overvåke konstruksjonen jevnlig for å se utvikling over tid, og eventuelt foreta tiltak for å unngå fuktskader.

Nærmere undersøkelse anbefales, estimat gjelder dette.

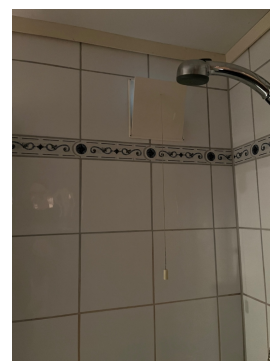
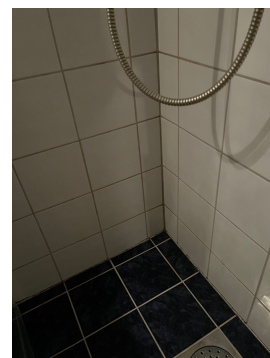
### TG 2 Overflater vegger og himling

- Det er påvist at flisfuger har riss/sprekker.
- Det er avvik:

Fungerer med dette avvik, vedlikehold må påregnes

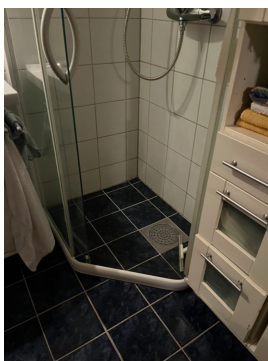
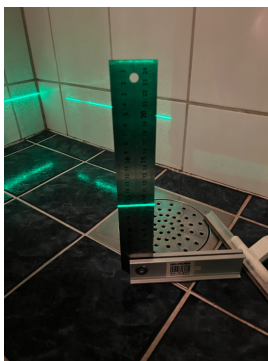
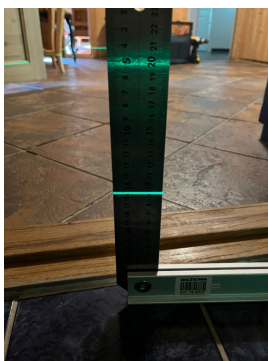
### TG 3 Overflater Gulv

Sluk er plassert i dusjhjørne og fall mot sluk fra øvrige lekkasjepunkt er sjekket med laser og det er registrert motfall.  
Sokkel på dusjdører skaper ytterligere hindring for lekkasjevann sin tilgang til sluk.  
Overflate er sjekket for sprekker, riss og bom i fuger/fliser.

- Det er mulighet for at det kan forekomme vannlekkasje på våtrommet hvor vann ikke vil gå til sluk.
- Det er påvist at flisfuger har riss/sprekker.
- Det er påvist avvik i fallforhold til sluk i forhold til krav i forskrift på byggetidspunktet.
- Målinger viser at det ikke er fall til sluk (motfall).

- Det må foretas utbedring av fallforhold.

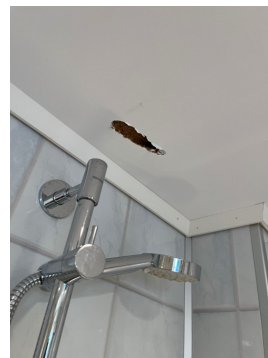
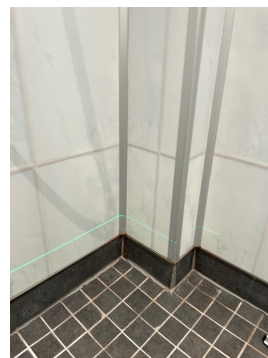
### ! TG 2 Overflater vegger og himling

- Det er vindu/dør med ikke fuktbestandige materialer i våtsonen (ved vask, dusj, badekar, osv.), løsningen eller byggematerialet er uegnet.
- Våtromsplater er ikke montert fagmessig.
- Det er avvik:

- Det må gjøres tiltak for å lukke avviket.

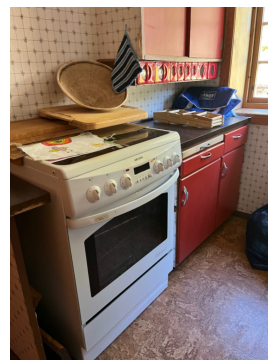
### ! TG 2 Overflater og innredning

- Det er påvist skader på overflater/kjøkkeninnredning utover normal slitasjegrade.
- Kjøkkeninnredningen er av eldre dato, og den mangler bruksfunksjoner/løsninger som er forventet på et kjøkken.

- Det er påregnelig med utskiftning/utbedringer av kjøkkeninnredningen.
