Tilstandsrapport

Leilighet

Vollakroken 37, 1940 BJØRKELANGEN

Befaringsdato: 06.02.2025

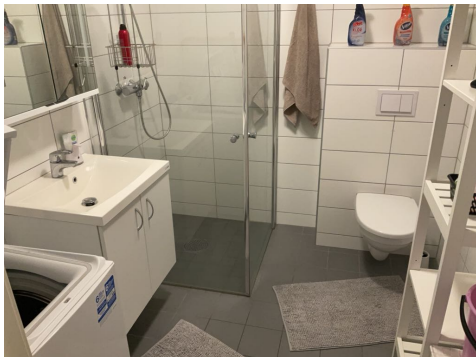
Det er plastsluk og smøremembran (dokumentert med ferdigattest).
Det er synlig slukmansett/membran under klemringen i sluket.

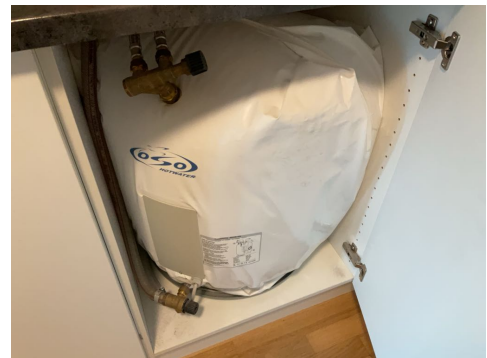
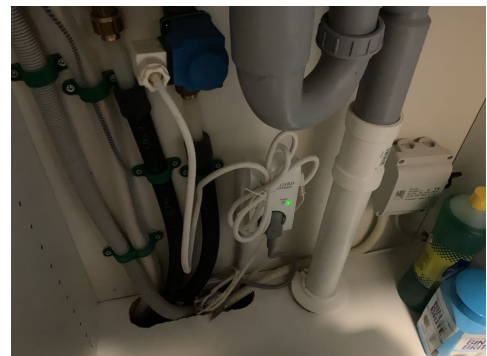
! TG 2 Elektrisk anlegg

Elektrisk anlegg fra byggeåret.

Nei
