# Tilstandsrapport

Enebolig

Høietun 153, 4619 MOSBY

Befaringsdato: 12.12.2025

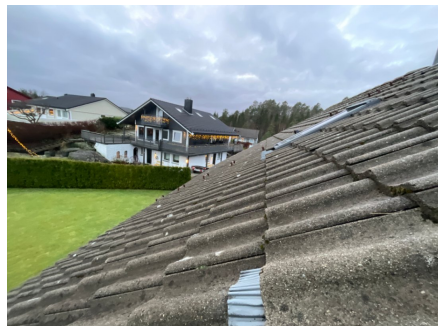
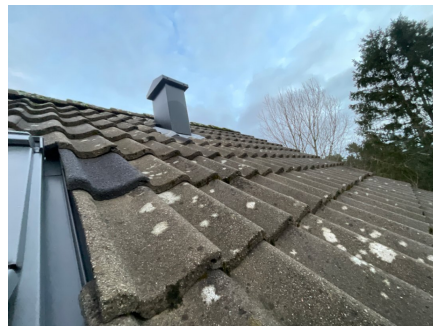
- Tidspunkt for utskiftning av undertak nærmer seg.
- Når taktekking og undertak begynner å bli gamle, øker risikoen for lekkasjer, noe som kan føre til omfattende og kostbare reparasjoner av underliggende konstruksjoner dersom en ikke foretar tiltak på konstruksjonene før dette oppstår.
- Tidspunkt for utskiftning av taktekking nærmer seg.

Det er fuktmerker i undertaket. Fuktmerker er normalt på eldre bygg, det er ikke unormalt at det ved mye nedbør eller snø kommer vann inn på undertaket.

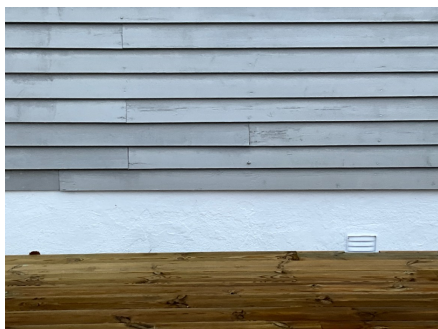
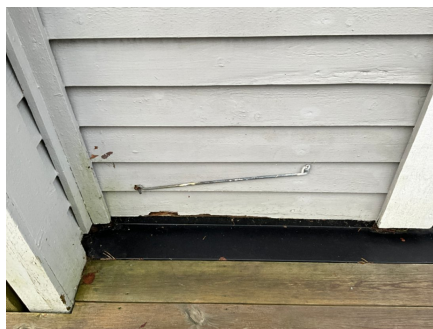
- Det er ingen eller liten lufting i nedre kant av kledning mot grunnmur.
- Det er påvist spredte råteskader i bordkledningen.

- Mangler noe musetetting på deler av bygget, fare for skadedyr inn i bygget. Det må gjøres nærmere undersøkelser og bør tettes for mus slik at skader ikke oppstår.
- Sprekker i treverket i front av boligen, lokal utbedring anbefales.

- Uten tilstrekkelig lufting bak bordkledningen kan fuktighet som trenger inn bak bordene eller gjennom veggen innenfra ikke tørke opp. Dette skaper ideelle forhold for råtesopp og muggvekst.
- Råteskadet trekledning må skiftes ut.
- Råteskader i bordkledningen kan fortsette å utvikle seg både i tiliggende bordkledning og til bakenforliggende veggkonstruksjon, dersom en ikke foretar tiltak.

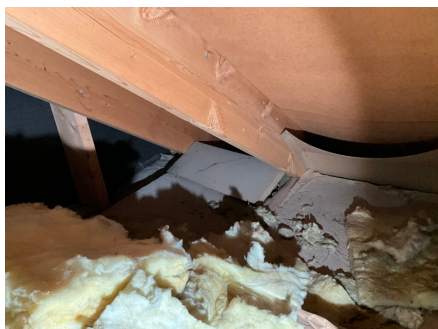
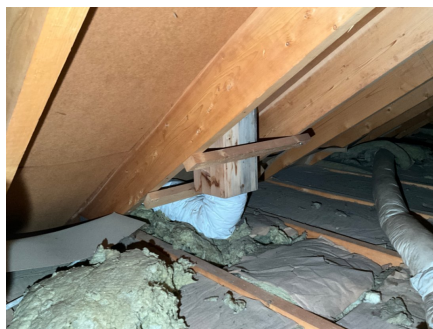
## TG 2 Takkonstruksjon/Loft

- Det er påvist fuktskjolder/skader i takkonstruksjonen.

Det har tidligere vært en liten lekkasje i forbindelse med pipehatt, ny pipehatt er montert og fuktmerkene er tørre på befaringsdagen.

Høy alder på utvendig tekking tilsier at den bør byttes, fare for skader i underliggende konstruksjoner.

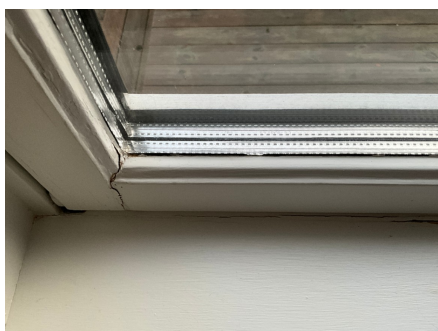
- Det er påvist avvik rundt innsetningsdetaljer.
- Karmene i vinduer er slitte og det er sprekker i trevirket.
- Tilstandsgrad 2 gis når bygningsdelen har vesentlige avvik. Bygningsdelen skal enten ha feil utførelse, en skade eller symptomer på skade, sterk slitasje eller nedsatt funksjon. Graden gis når bygningsdelen trenger vedlikehold eller tiltak i nær fremtid. Graden skal også brukes når delen er gammel og det er grunn til å varsle om faren for skader på grunn av alderen, eller når det er grunn til å overvåke delen spesielt på grunn av fare for større skader eller følgeskader.

3 lags isolerglass.

- Det må påregnes noe vedlikehold og at enkelte vinduer må skiftes ut.

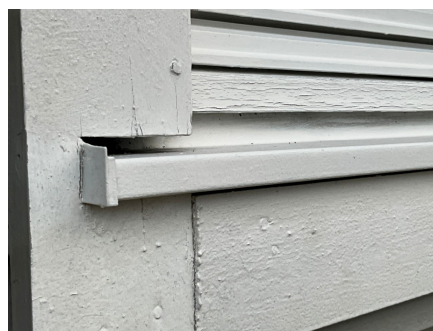
Lite fall på belistning.

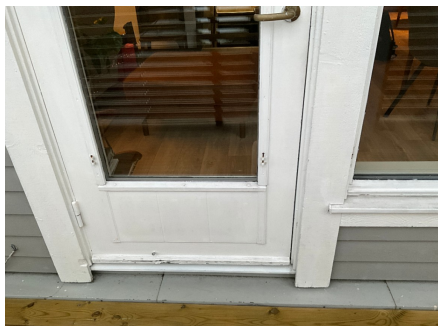
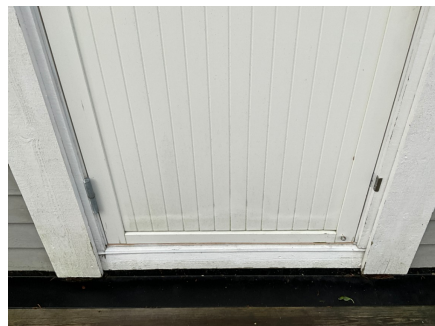
## TG 2 Dører

- Det er påvist dører som er vanskelig å åpne eller lukke.
- Karmene i dører er værslitte utvendig og det er sprekker i trevirket.
- Fuktskader i bunnen av verandadøren.
- Tilstandsgrad 2 gis når bygningsdelen har vesentlige avvik. Bygningsdelen skal enten ha feil utførelse, en skade eller symptomer på skade, sterk slitasje eller nedsatt funksjon. Graden gis når bygningsdelen trenger vedlikehold eller tiltak i nær fremtid. Graden skal også brukes når delen er gammel og det er grunn til å varsle om faren for skader på grunn av alderen, eller når det er grunn til å overvåke delen spesielt på grunn av fare for større skader eller følgeskader.

Dører av eldre dato er mer utsatt for vanninntrenging og kald trekk.

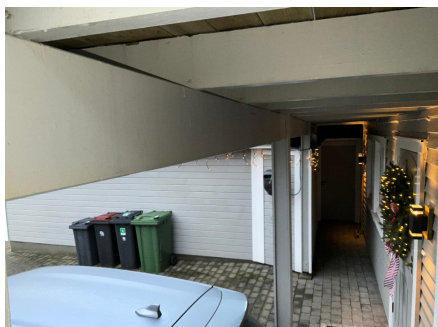
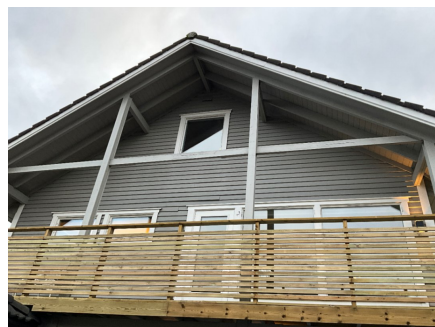
## **Balkonger, terrasser og rom under balkonger**

Ved mye snø eller mange folk på verandaen er det fare for sammenbrudd.

Fagmessig dårlig utførte skjøter på bæringen.

- Lokal utbedring må utføres.

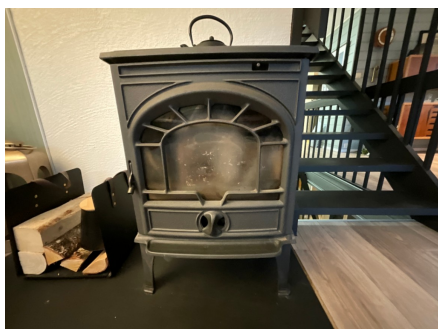
Eldre piper kan bli mer utsatt for sprekker, lekkasjer eller andre skader, noe som kan føre til funksjonsfeil eller behov for reparasjoner.

Mer enn halvparten av forventet brukstid er oppbrukt på pipeløp, tiltak kan påregnes.

- Tidspunkt for piperehabilitering nærmer seg.

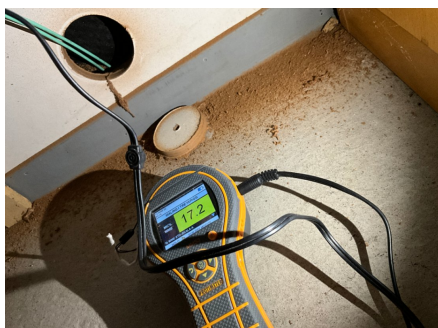
## TG 2 Rom Under Terreng

Bakkant av boligen ligger under terreng. Det er ved hulltaking målt 17/18% fuktighet. Hulltaking er foretatt i innerste bod. Det er nå ingen tegn på skade, men det anbefales å gjøre tiltak da fukt på sikt vil resultere i mugg/sopp i underetasjen.

- Det er gjennom hulltaking påvist høyt fuktnivå inne i trekonstruksjonen i hulltakingen, men ikke påvist fuktskader i dette området. Høy luftfuktighet kan over tid føre til muggvekst eller sverting av materialer. Samtidig kan materialer og konstruksjoner bli ødelagt.

- Det påviste fuktnivå gir grunn til å overvåke konstruksjonen jevnlig for å se utvikling over tid, og eventuelt foreta tiltak for å unngå fuktskader.

Anbefaler tiltak på dreneringen da høy fuktighet på sikt vil kunne resultere i mugg/råte i de deler av underetasjen som ligger mot terrenget. Det er nå ingen tegn på skader, men det kan ikke utelukkes skader som ikke er registrert da overflatene på badet ikke er mulig å kontrollere.

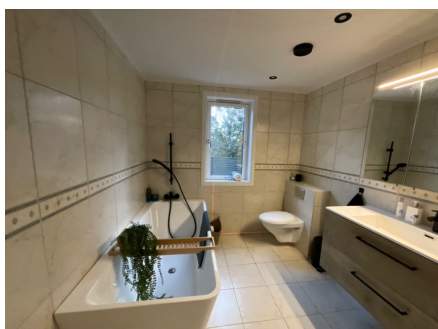
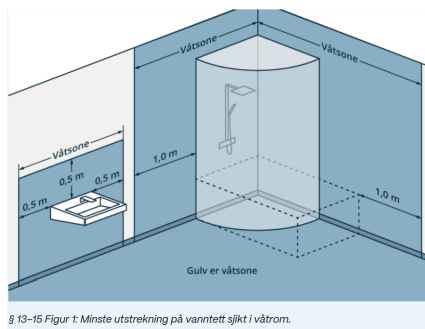
- Det er vindu/dør med ikke fuktbestandige materialer i våtsonen (ved vask, dusj, badekar, osv.), løsningen eller byggematerialet er uegnet.

- Dersom det ikke gjøres tiltak, kan dette medføre oppfukning, oppsvelling og forringelse av materialer over tid og fuktskader på tilstøtende konstruksjoner.

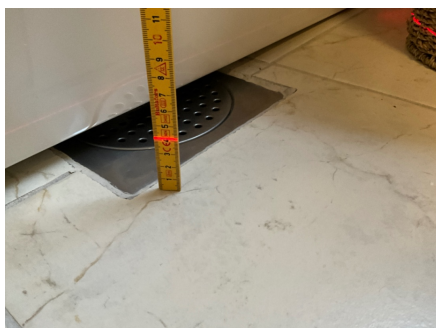
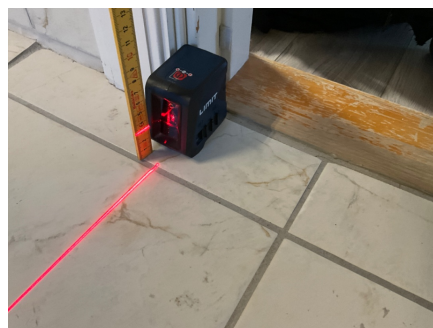
Våtrom uten oppkant og uten tilstrekkelig fall til sluk vil ved vannlekkasje ha økt fare for vann i tilstøtende rom og konstruksjoner.

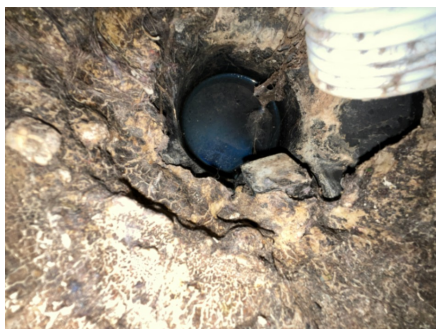
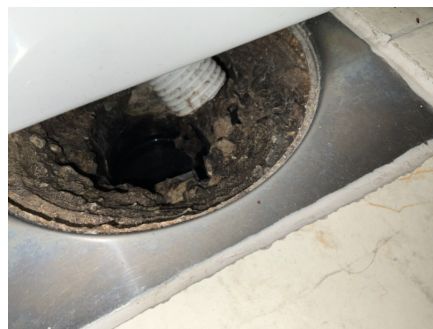
### TG 2 Sluk, membran og tettesjikt

- Uten tilfredsstillende klemring er det vanskelig å sikre en vanntett overgang mellom smøremembranen og sluket. Dette øker risikoen for at vann kan sive ned langs sidene av sluket og forårsake fuktskader i gulvkonstruksjonen og omkringliggende område.
- Det er viktig å merke seg at levetiden til en membran varierer basert på kvalitet, installasjon og bruk. Eldre membraner kan bli sprø og sprekke opp, noe som fører til at de mister sin vanntettende funksjon. Dette kan resultere i vannlekkasjer gjennom vegger og gulv og fuktskader.

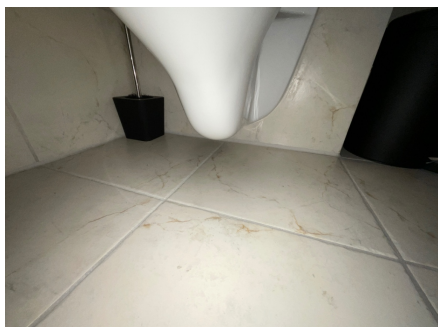
### TG 2 Sanitærutstyr og innredning

- Det er ikke påvist tilfredsstillende løsning for å synliggjøre lekkasje fra innebygget sisterner.

- Uten dreneringsløsning/lekkasjesikring kan lekkasjer pågå over lang tid uten å bli oppdaget. Dette kan føre til omfattende fuktskader i omkringliggende byggematerialer.

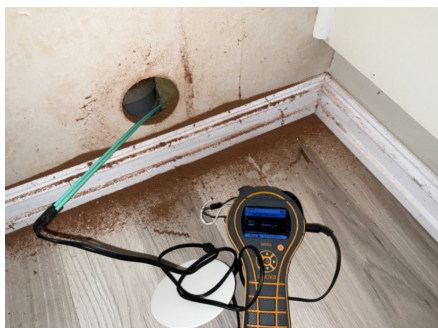
Hulltaking er foretatt uten å påvise unormale forhold. Hulltaking er foretatt på soverom . Fuktkvotemåling (vekt%) i konstruksjonen ble målt til 6. Hulltaking gir begrenset adgang til visuell kontroll/måling av et lokalt område på badet, og det kan dermed ikke med sikkerhet utelukkes at det foreligger skjulte avvik eller skader i øvrige deler av konstruksjonen.

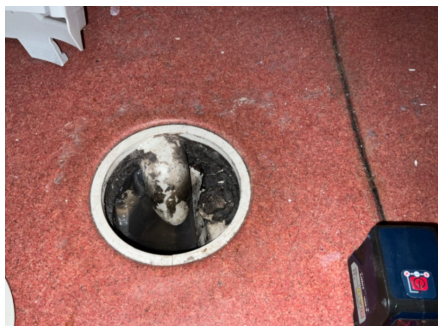
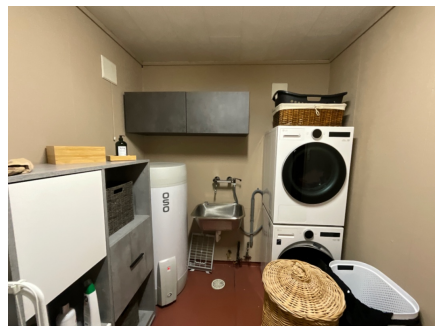
### TG 3 Generell

- Våtrommet må totalrenoveres. Alle forhold med tettesjikt, våtsone, sluk m.m. må dokumenteres.
- Manglende oppgradering av våtrommet medfører høy risiko for at konstruksjonene ikke vil tåle vanlig bruk av vann eller lekkasjer. Dette kan føre til fuktskader på tilstøtende konstruksjoner.

**Kostnadsestimat: 200 000 - 500 000**

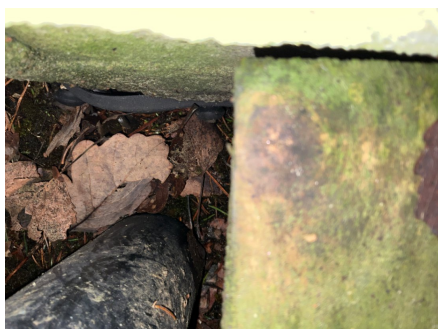
## TG 2 Fuktsikring og drenering

Det er ved hulltaking i kjelleren målt noe fukt. Ved søk etter fukt på murveggene som er under terrenget er det økende mot gulvet.

Utvendig fuktsikring ser ut til å være avsluttet lavere enn terrenget på utsiden, dette kan gjøre at det ved frost i bakken kan renne vann inn bak fuktsikringen med dertil fare for vann inn i bygget. Ved store nedbørsmengder kan det også komme vann inn i bygget dersom fuktsikringen er avsluttet for lavt.

Anbefaler å holde konstruksjonen under oppsikt, ved ny drenering må det etableres fall bort fra bygget, i denne forbindelsen bør fuktsikringen trekkes opp på veggen.

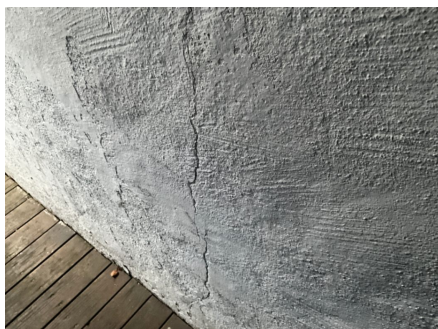
## Grunnmur og fundamenter

Blokker av Leca som jevnlig utsettes for vann vil forvitte, blokkene bør derfor pusses og/eller dekkes inn slik at de ikke står i vann.

- Lokal utbedring må utføres.

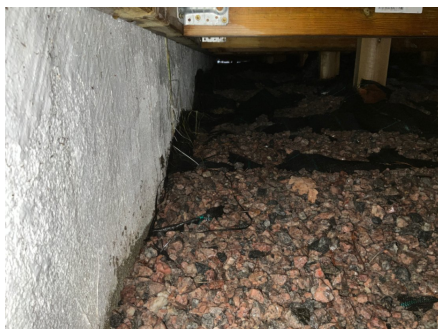
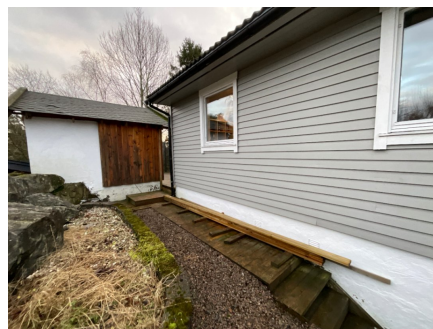
## TG 2 Terrenghorhold

Boligen er oppført i skrått terreng. Store deler av eiendommen er dekket av terrasse, vurderingene er derfor begrenset til synlige deler rundt boligen. Tilstandsgrad er satt på bakgrunn av fukt i underetasjen og synlige deler av eiendommen.

- Ytterligere undersøkelser anbefales.

Anbefaler ytterligere undersøkelser ved nytt terrassedekke, fall mot bygget kan ikke utelukkes og vil gi unødvendig mye vannpress som igjen kan forkorte levetiden på dreneringen og fuktsikring.
