# Tilstandsrapport

Sarpsborggata 14 C, 0468 OSLO

Befaringsdato: 30.04.2025

Autorisert foretak: Ingeniør og Takstmann Thomas A.  
Haugan AS

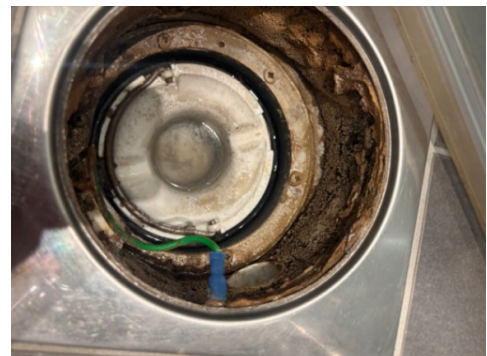
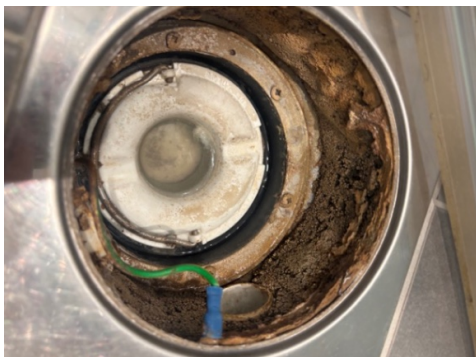
Utskiftet sluk, membran/tettesjikt i 2020.

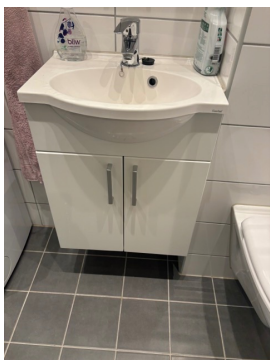
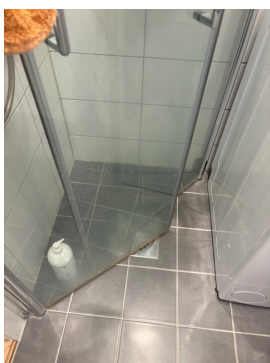
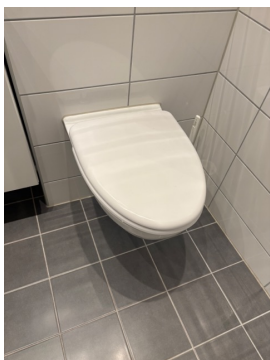
Speilskap og servantskap. Servant, vegghengt-toalett, dusj med glassdører, og uttak til vaskemaskin.

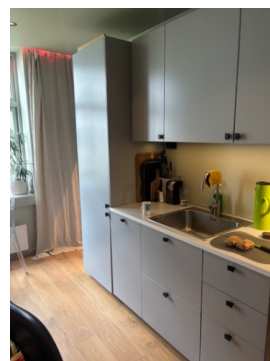
Kjøkkeninnredning i malt utførelse med laminat benkeplate. Int. platetopp/komfyr/oppvaskmaskin/kjøl/frys. Oppvaskkum.

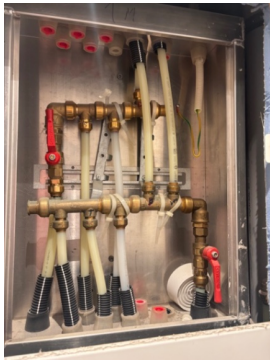
Plastrør (rør i rør) og kobberrør. Fordelerskap på bad. Waterguard i benkeskap på kjøkken.

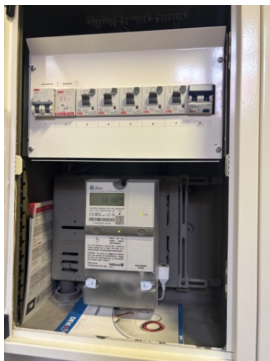
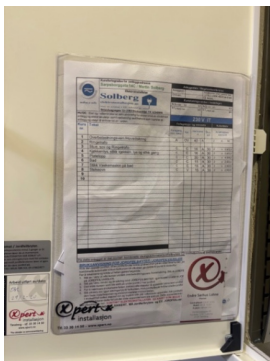
Sikringsskap i felles trappegang. Automatsikringer.

Antatt normal brukstid for el-anlegg 20 - 40 år.
