# TILSTANDSRAPPORT

Nattlandsveien 96 B

22.10.2025

Befaring utført den 14.10.2025 av:

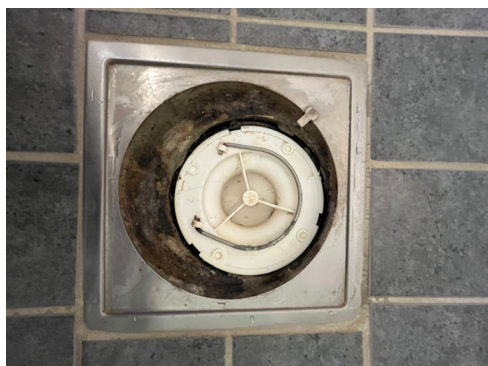
Det er synlig bruk av både membran og mansjett under klemring i sluk.

TG 1: Ingen symptomer på svikt i tettesjikt ble avdekket.

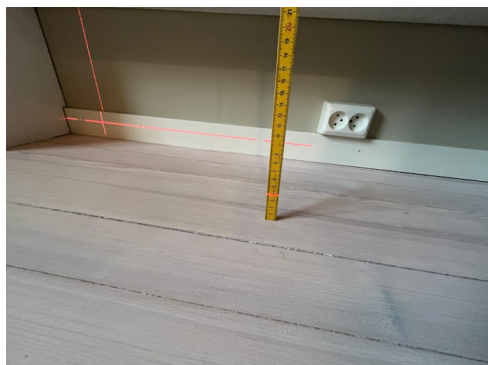
Etasjeskiller i betong, oppforet tregulv.

Ingen svai eller svanker avdekket på bjelkelaget.

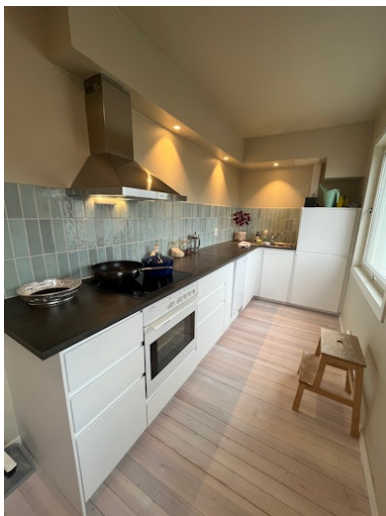
Ved stikkprøvekontroll med fuktindikator på erfaringsmessig utsatte steder ble det ikke registrert negative fuktindikasjoner. Kjøkkenet vurderes å være i bruksmessig god stand med normal bruksslitasje.

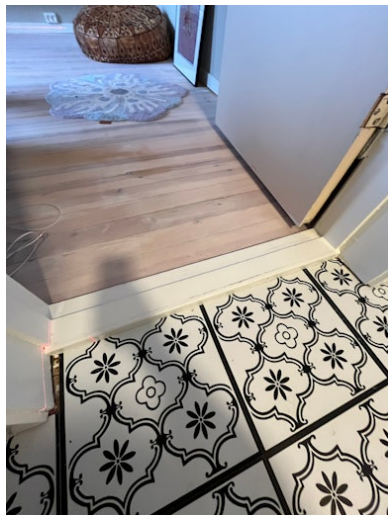
Fliser på bad, tregulv på øvrige rom. I gang er det lagt selvklebende fliser på tregulvet.
