# Tilstandsrapport

Leilighet

Statsråd Tanks gate 7, 1777 HALDEN

Befaringsdato: 04.09.2025

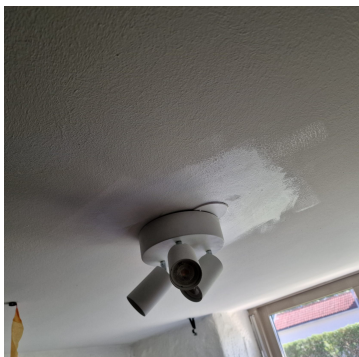
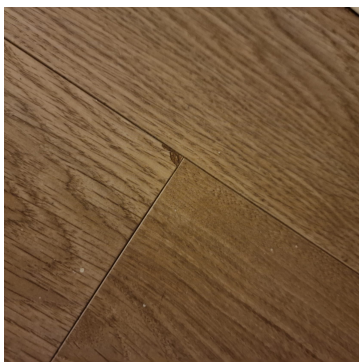
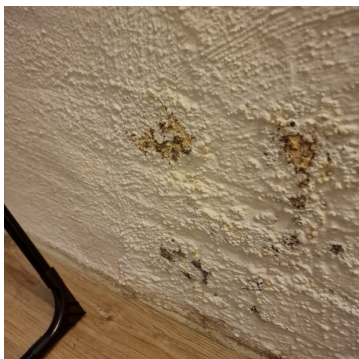
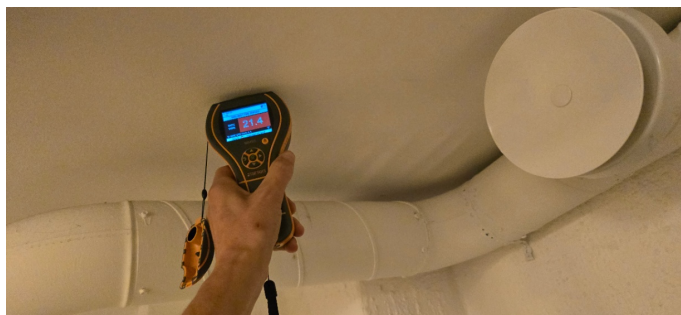
## ! TG 2 Etasjeskille/gulv mot grunn

Gulv på grunn i støpt betong. Trolig oppgradert ved bruksendring i 1997 med noe isolasjon.

Største målte avvik er 10-20 mm i stue/kjøkken, målt med laser over hele rommet.

Avviket er normalt med tanke på alder og byggemåte.

- Målt høydeforskjell på over 15 mm gjennom hele rommet. Tilstandsgrad 2 gis med bakgrunn i standardens krav til godkjente måleavvik.

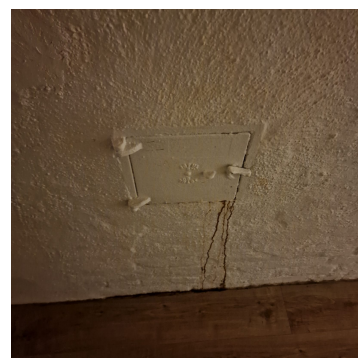
Det er store bobler og sprekker i puss/maling på brannmur.

Brannmur må beregnes pusset og malt.

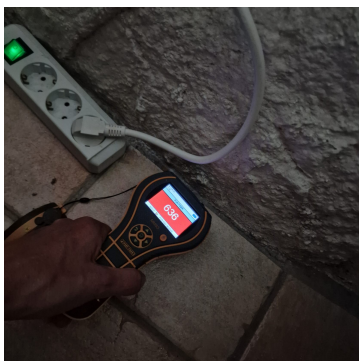
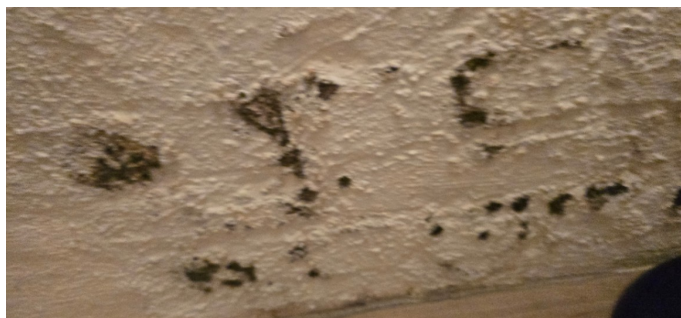
## ! TG 2 Rom Under Terreng

Det ble målt høye fuktindikasjoner på overflater under terreng. Merkbar kjellerlukt. Noe svartsopp på vegger i gang og på soverom.  
Hullboring ikke mulig da vegger ikke er utført.

Det er underetasje med vegger delvis under terreng. Iht. NS 3514:2020 (antatt gjeldende bransjestandarden for fuksikker bygning iht. § 2-15. Rom under terreng) settes kritisk fuktnivå for konstruksjoner som vegger under terrengnivå til 15 vektprosent. Vegger under terreng som er innekledd betraktes som risikokonstruksjon, og anbefales generelt ytterligere kontrollert. Drenering og fuksikring av grunnmur har begrenset levetid. Svekket drenering/fuksikring kan medføre fukskader i sjiktet bak overflater på utforede vegger og oppføret gulv. Disse fukskadene kan oppstå før fuktigheten kan oppdages/registreres på innvendig overflate. Oppføret gulv og utforede vegger i rom under terreng er en risikokonstruksjon, også med tanke på kondensproblematikk.

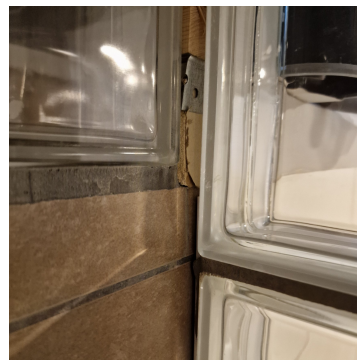
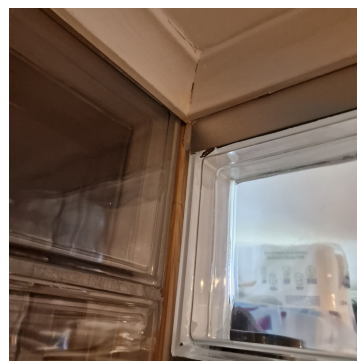
Det er lav takhøyde over dusj, og taket er ikke fuksikret. Synlige sprekkdannelser i himling.

Svartsopp og fuktmerker i himling over dusj.

Det ble målt høye fuktindikasjoner på vegg i dusjnise.

Det må bregnes utbedring av himling over dusj. Anbefaler fuksperre/sprutsikring i himling.

Silikonfuger mellom vindu og vegg/glassbyggersten må utbedres.

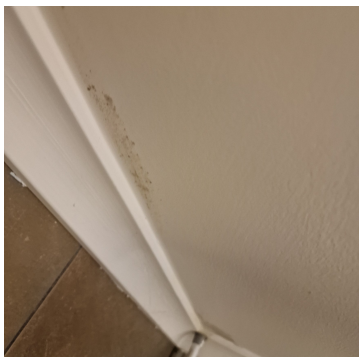
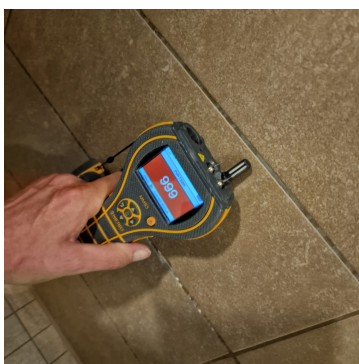
### ! TG 2 Overflater Gulv

- Det er påvist at flisfuger har riss/sprekker.
- Det er påvist avvik i fallforhold til sluk i forhold til krav i forskrift på byggetidspunktet.

- Fuger bør skiftes ut.

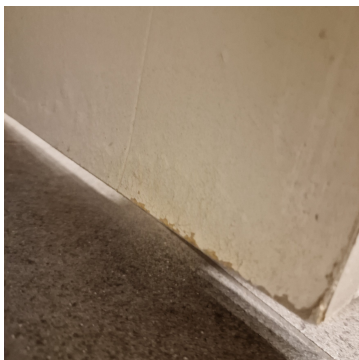
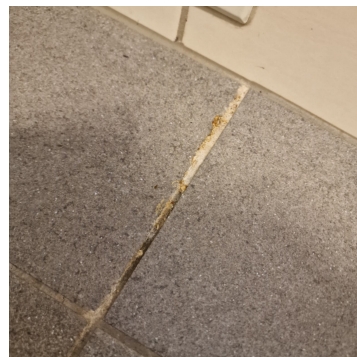
### ! TG 2 Sluk, membran og tettesjikt

Det ble målt normale indikasjoner på fukt. Noe høyere i dusjnisjen, mot yttervegg.

Overvåk tilstanden jevnlig. For å få tilstandsgrad 0 eller 1 må tettesjiktet skiftes ut, men tidspunktet for når dette er nødvendig er vanskelig å si noe om. Ved renovering, påse at alle forhold med tettesjiktet, våtsone, sluk, røranlegg mv. dokumenteres.

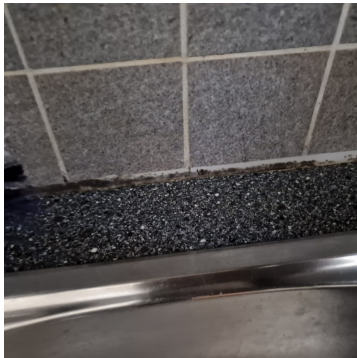
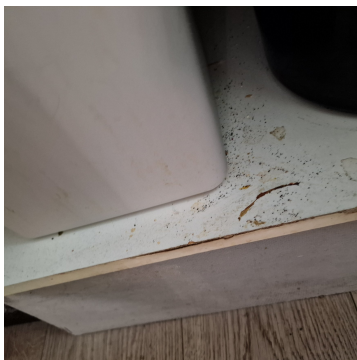
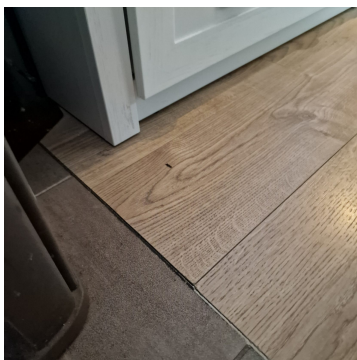
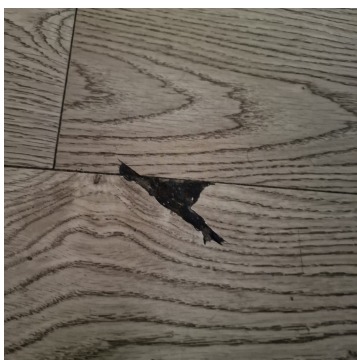
## KJELLER > STUE/KJØKKEN

- Det er påvist skader/fuktskjolder i kjøkkengulvet.

- De påviste skader må utbedres.

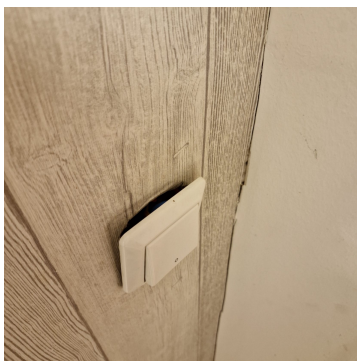
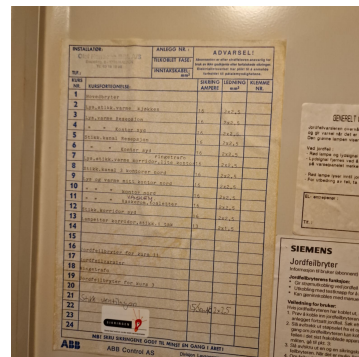
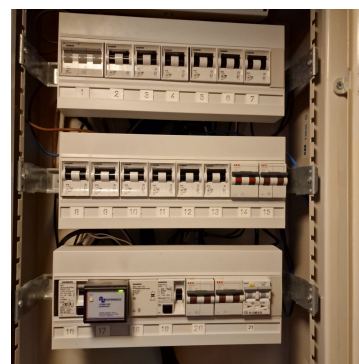
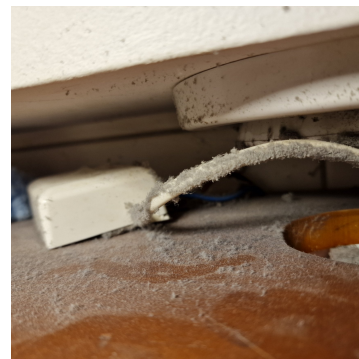
Løse kabler over skap på bad.

Kostnadsestimat: 10 000 - 50 000
