# Tilstandsrapport

Boligbygg med flere boenheter

Holsts gate 4 B, 0473 OSLO

Befaringsdato: 16.07.2025

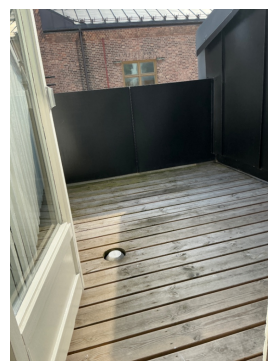
### TG 2 Balkonger, terrasser og rom under balkonger

- Mer enn halvparten av forventet brukstid er passert på tettesjikt/membran.
- Rekkverket er for lavt i forhold til dagens krav til rekkverkshøyder.
- Det er avvik:

Kledning må festes flere steder mm.

- Tiltak:
- Tidspunkt for utskiftning av tettesjikt/membran nærmer seg ut ifra alder på dagens tekking.
- Det er ikke krav om utbedring av rekkverkshøyde opp til dagens forskriftskrav.

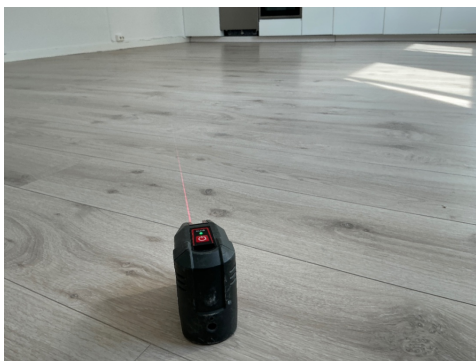
- Målt høydeforskjell på mellom 10 - 20 mm innenfor en lengde på 2 meter. Tilstandsgrad 2 gis med bakgrunn i standardens krav til godkjente måleavvik.

Nivellering stue/kjøkken, avvik ca. 10-20 mm

- For å få tilstandsgrad 0 eller 1 må høydeforskjeller rettes opp. Ytterligere undersøkelser må foretas for å få kartlagt omfanget for utbedring.

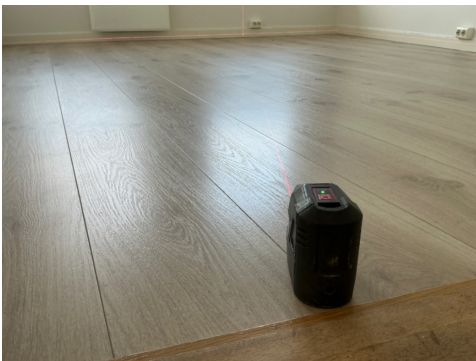
Nivellering soverom, avvik ca. 10-20 mm

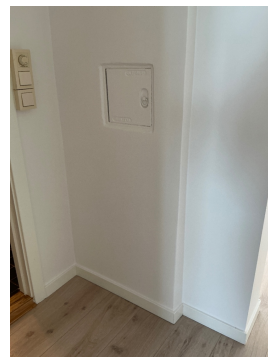
- Ildfast plate mangler på gulvet under sotluke/feieluke på pipe.

- Det anbefales å montere ildfast plate under luker på pipe.

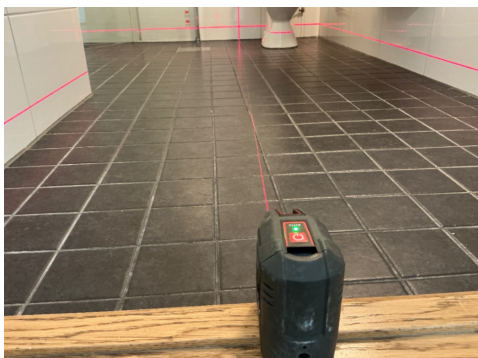
### ! TG 2 Overflater Gulv

- Selv om bom eller hull lyd ikke alltid er et umiddelbart problem, bør det overvåkes nøye før eventuell utvikling i sprekker i flisfuger e.l. oppstår. Dette må en foreta tiltak for, for å begrense utviklingen.

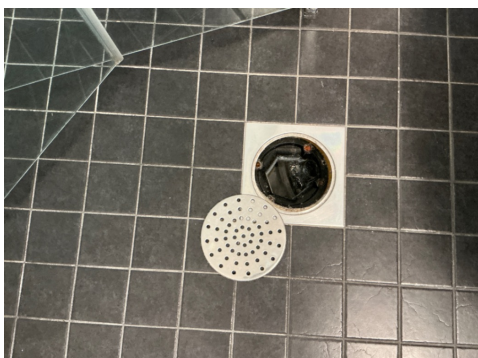
### ! TG 2 Sluk, membran og tettesjikt

- Overvåk tilstanden jevnlig. For å få tilstandsgrad 0 eller 1 må tettesjiktet skiftes ut, men tidspunktet for når dette er nødvendig er vanskelig å si noe om.
- Det er viktig å merke seg at levetiden til en membran varierer basert på kvalitet, installasjon og bruk. Eldre membraner kan bli sprø og sprekke opp, noe som fører til at de mister sin vanntettende funksjon. Dette kan resultere i vannlekkasjer gjennom vegger og gulv og fuktskader.
