Leilegheit
Vangsgata 8
5700 Voss

Boligens tekniske tilstand:

Dato: 26/11/2024

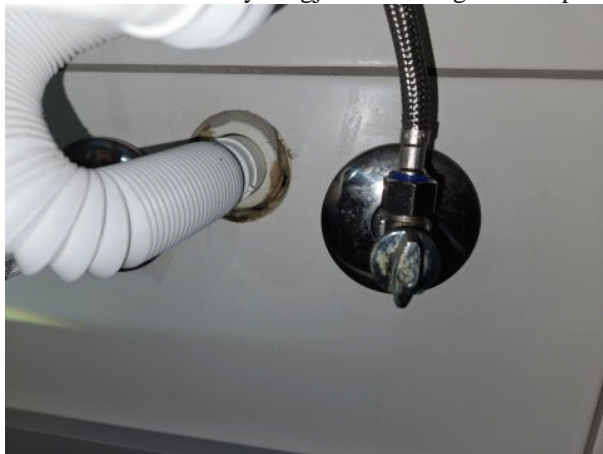
Det vert aldri utført destruktive undersøkingar for å kontrollera membran under fliser. Det er forventa at det er nytta membran under fliser, men dette kan ikkje bekreftast. Det er registrert membran i området ved sluk. Dokumentasjon er ikkje framlagt. Keramiske fliser på membran har ei forventa levetid på 10-20 år. Tettesjikt/membran, som har ein antatt alder på 10år, har ei usikker gjennverande rest levetid, og er i følge Sintef Byggforsk kategorisert som ein risikokonstruksjon. Lekkasje til andre bygningsdeler kan vera ein konsekvens av funna som er gjort.

Gjennomføringar i vegg skal tettast forsvarleg med godkjent tettemasse eller mansjett. Det kan sjå ut som gjennomføringar under vaskar ikkje er tilstrekkelig tetta. Ved eventuell vannsøl eller lekkasje frå vask er det viktig at slike gjennomføringar er tett for å hindre fukt å trenge inn i konstruksjonen.

Merknader: Bilete syner gjennomføring for avløp under vask. Ukjent tetting.

Punktet er vurdert til TG2. Tettesjikt/membran, som har ein antatt alder på 10år, har ei usikker gjennverande rest levetid, og er i følge Sintef Byggforsk kategorisert som ein risikokonstruksjon. Lekkasje til andre bygningsdeler kan vera ein konsekvens av funna som er gjort.
