# Tilstandsrapport

Tomannsbolig

Sisikveien 7 , 4406 FLEKKEFJORD

Befaringsdato: 12.02.2026

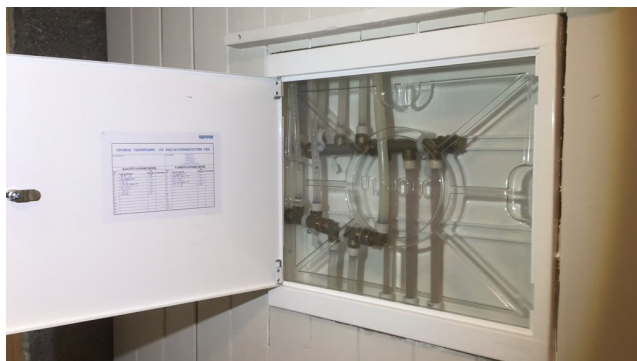
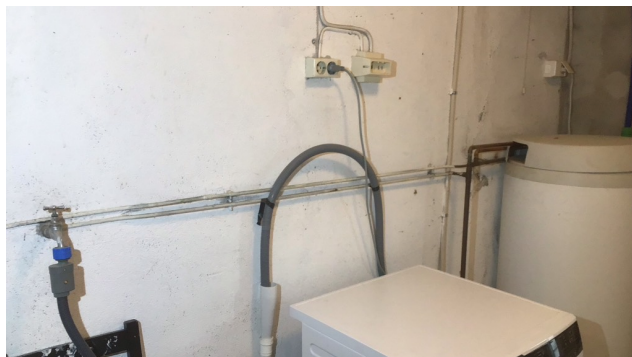
Vannrør av kobber er vurdert til å ha en alder som tilsier at de bør holdes under en viss oppsikt. Eksakt tilstand er vanskelig å fastslå siden slitasje, korrosjon og tæring oppstår for det meste på innsiden av røret og varierer ut fra vannkvaliteten. Det er ikke observert synlige skader eller svekkelser. Usikker rest levetid. .

Eldre kobberør

-Det er ikke behov for utbedringstiltak siden anlegget fungerer i dag, men ut ifra alder kan skader plutselig oppstå på eldre anlegg.
