# Tilstandsrapport

Tomannsbolig

Sisikveien 7 , 4406 FLEKKEFJORD

Befaringsdato: 12.02.2026

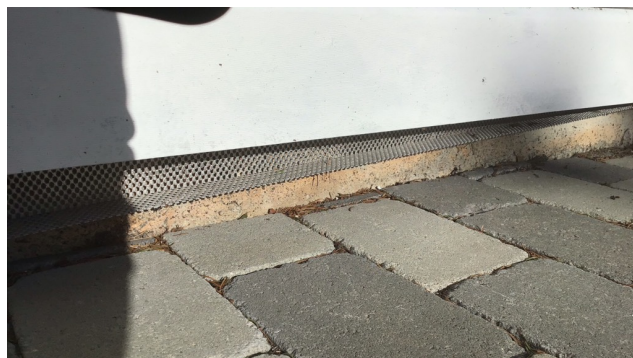
-Museband er løse bak kledning og falt ned, dette vil øke faren for at mus og gnagere kan få tilgang til konstruksjonene og påføre skader

Løse museband i underkant

-Det bør gjøres tiltak på museband bak kledning

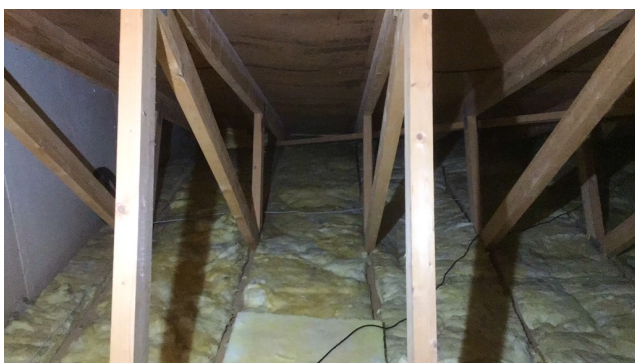
Ventilering/lufting av takkonstruksjon vurderes å være noe begrenset.  
Årsak til begrenset lufting av kaldt loftet vurderes å være at det ikke er etablert luftespalte i nedkant takutstikk for lufttilførsel til kaldt loftet  
-Det er registrert fuktmerker rundt pipe som kan ha en indikasjon på at det bør gjøres tiltak på pipe

- Lufting/ventilering bør forbedres med etablering av luftespalte nedkant tak, som vil forbedre luftsirkulasjonen av kaldt loft betraktelig.
- Fuktmerker bør holdes under oppsikt

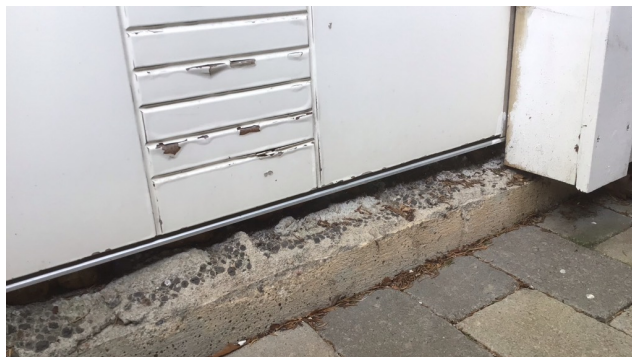
-Vaskeroms dør har slitasje merker og utettheter i underkant med mangel av beslag som vil øke faren for fukt inntrenging

- Det må gjøres tiltak på vaskeroms dør, beslag må monteres i underkant

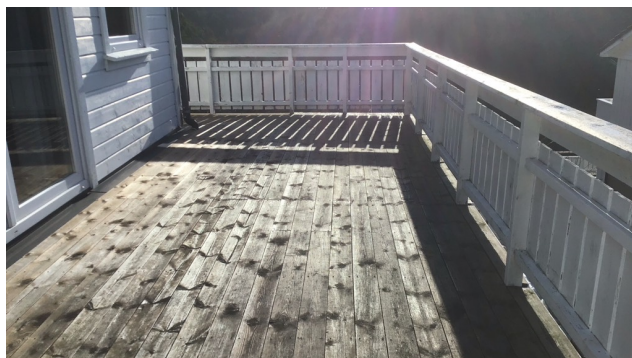
Det er skjevheter i trassegulv

- Lokal utbedring må utføres.

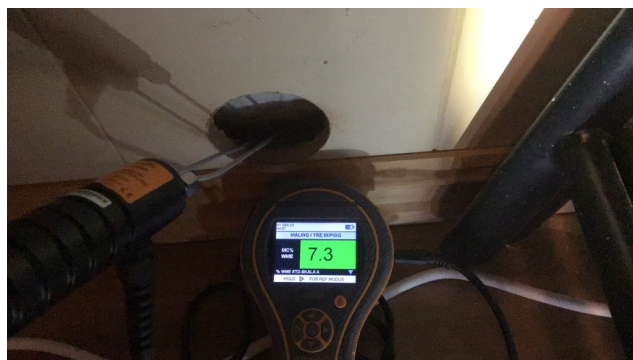
Hulltaking er foretatt i utforet vegg i bod med ingen avvik registrert, 7,3 vektprosent

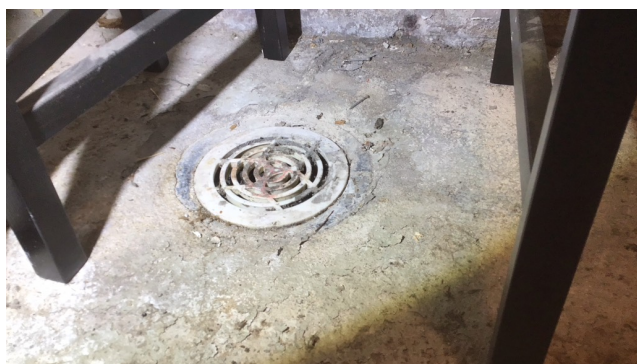
Hulltaking er ikke foretatt da det allerede er påvist avvik i våtsonen, vegger av ubehandlet mur og panel men ingen fuktsperre etablert på gulv eller vegger.

Hulltaking er ikke foretatt da det allerede er påvist andre avvik i våtsonen.

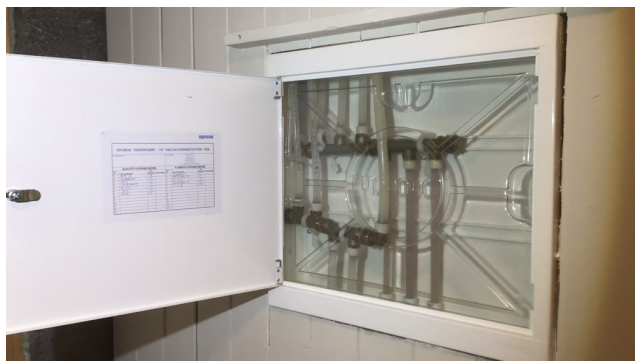
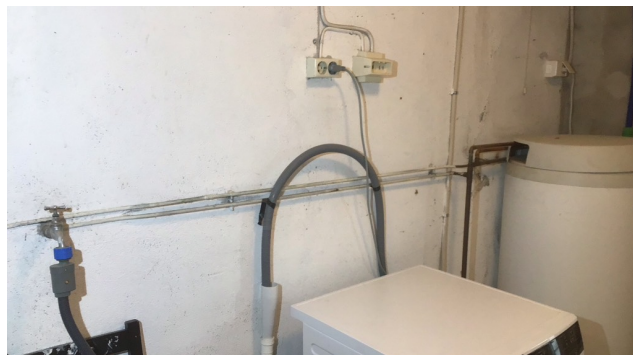
Vannrør av kobber er vurdert til å ha en alder som tilsier at de bør holdes under en viss oppsikt. Eksakt tilstand er vanskelig å fastslå siden slitasje, korrosjon og tæring oppstår for det meste på innsiden av røret og varierer ut fra vannkvaliteten. Det er ikke observert synlige skader eller svekkelser. Usikker rest levetid. .

Eldre kobberør

-Det er ikke behov for utbedringstiltak siden anlegget fungerer i dag, men ut ifra alder kan skader plutselig oppstå på eldre anlegg.

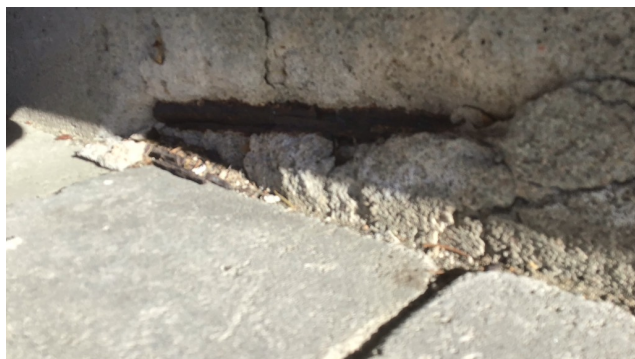
- Grunnmuren har sprekkdannelser.

Synlig armering

- Lokal utbedring må utføres.
