# Tilstandsrapport

Tomannsbolig

Sisikveien 7 , 4406 FLEKKEFJORD

Befaringsdato: 12.02.2026

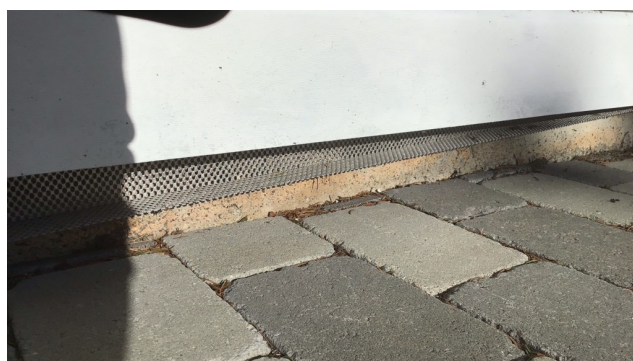
-Museband er løse bak kledning og falt ned, dette vil øke faren for at mus og gnagere kan få tilgang til konstruksjonene og påføre skader

Løse museband i underkant

-Det bør gjøres tiltak på museband bak kledning

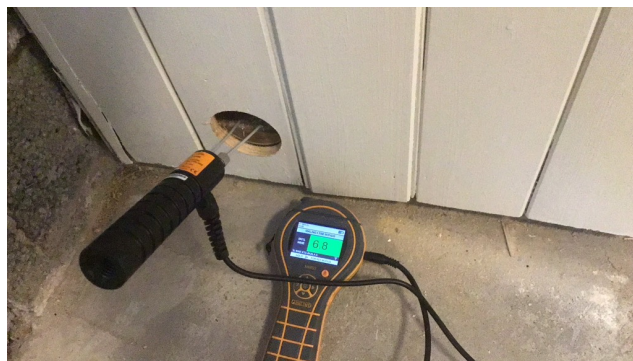
Ikke påvist unormale fuktverdier på kontrollert område. 6,8 vektprosent
