Sisikveien 7, 4406 FLEKKEFJORD

# Oppgradert halvpart av tomannsbolig med nytt kjøkken i 2024. Flott utsikt og gode solforhold.

# Tilstandsrapport

Befaringsdato: 12.02.2026

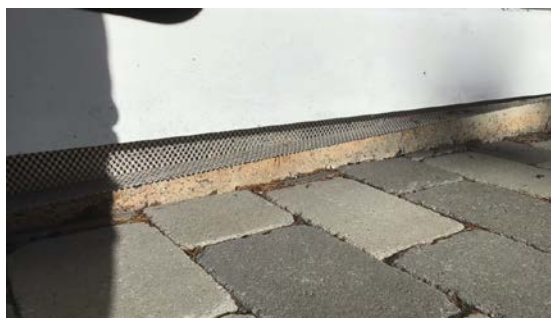
-Museband er løse bak kledning og falt ned, dette vil øke faren for at mus og gnagere kan få tilgang til konstruksjonene og påføre skader

Løse museband i underkant

-Det bør gjøres tiltak på museband bak kledning

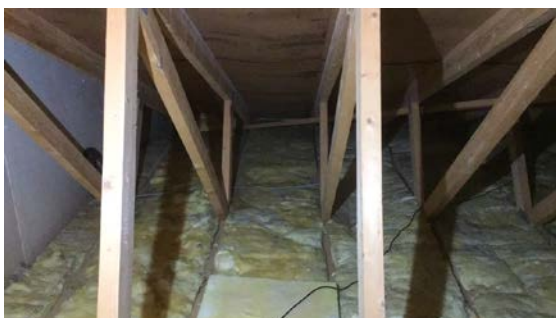
-Det er registrert fuktmerker rundt pipe som kan ha en indikasjon på at det bør gjøres tiltak på pipe

- Lufting/ventilering bør forbedres med etablering av luftespalte nedkant tak, som vil forbedre luftsirkulasjonen av kaldt loft betraktelig.
- Fuktmerker bør holdes under oppsikt

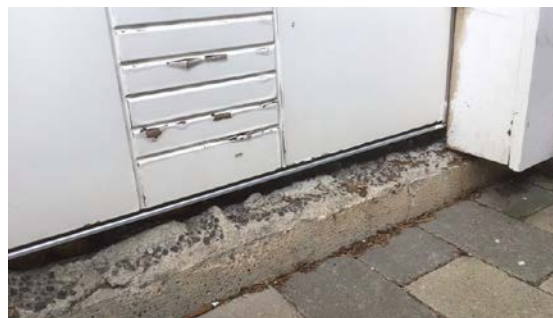
-Vaskeroms dør har slitasje merker og utettheter i underkant med mangel av beslag som vil øke faren for fukt inntrenging

- Det må gjøres tiltak på vaskeroms dør, beslag må monteres i underkant

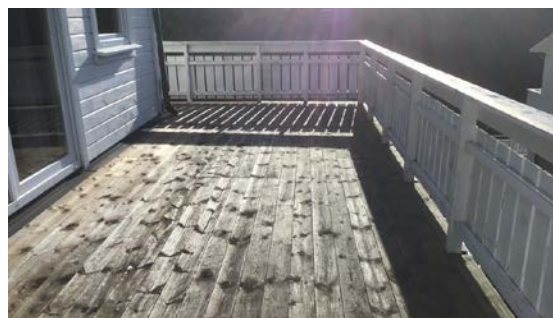
Det er skjevheter i trasseguly

- Lokal utbedring må utføres.

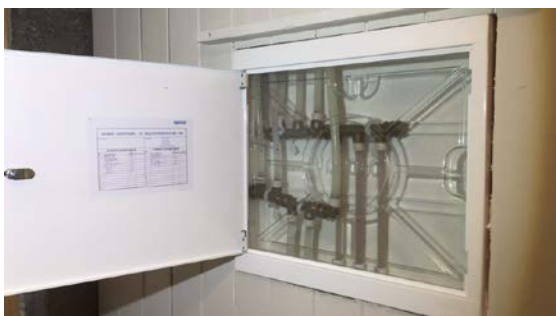
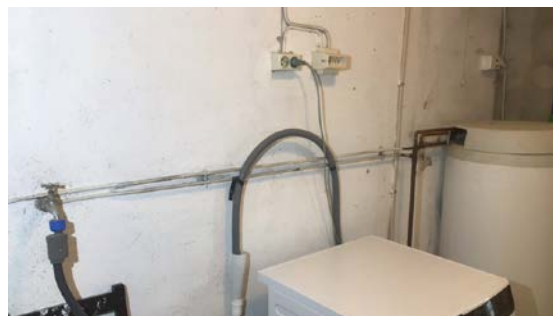
Mer enn halvparten av forventet brukstid er passert på innvendige vannledninger av kobber Vannrør av kobber er vurdert til å ha en alder som tilsier at de bør holdes under en viss oppsikt. Eksakt tilstand er vanskelig å fastslå siden slitasje, korrosjon og tæring oppstår for det meste på innsiden av røret og varierer ut fra vannkvaliteten. Det er ikke observert synlige skader eller svekkelser. Usikker rest levetid.

Eldre kobberør

-Det er ikke behov for utbedringstiltak siden anlegget fungerer i dag, men ut ifra alder kan skader plutselig oppstå på eldre anlegg.

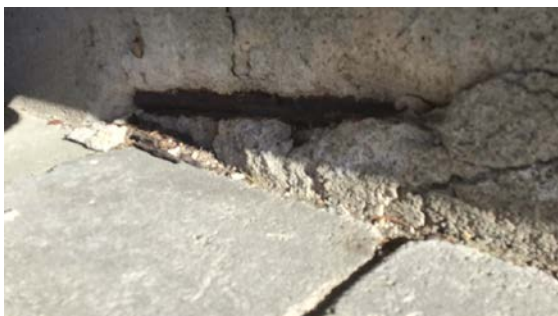
Synlig armering

- Lokal utbedring må utføres.
