# Tilstandsrapport

Leilighet

Linna 4, 1970 HEMNES

Befaringsdato: 21.03.2025

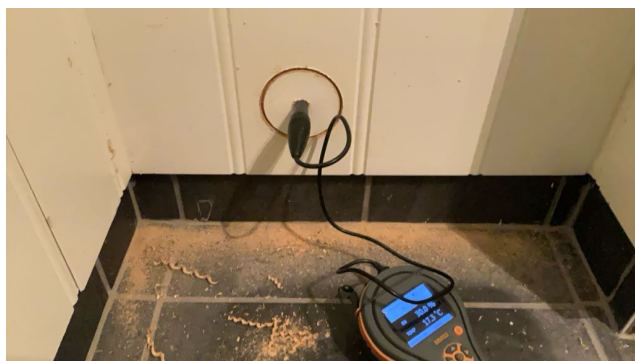
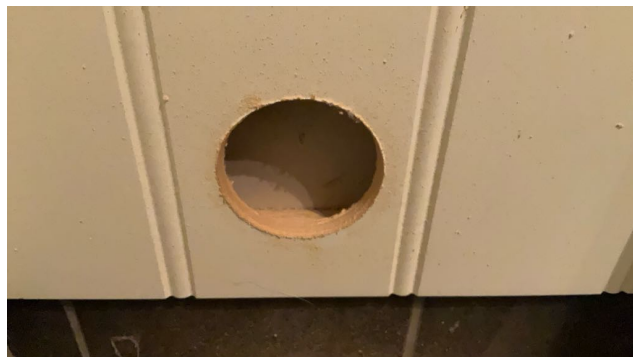
Bod/teknisk rom har 1 vegg under terreng.  
Bod/teknisk rom har gulv med fliser og vegger med malte plater.

Hulltaking er foretatt uten å påvise unormale forhold.  
Hulltaking ble foretatt i vegg/utforet grunnmur i bod/teknisk rom.  
Det ble målt relativ luftfuktighet i vegg og det ble gjort visuell inspeksjon.  
Det ble ved målinger og visuell inspeksjon ikke påvist tegn på fuktskader.

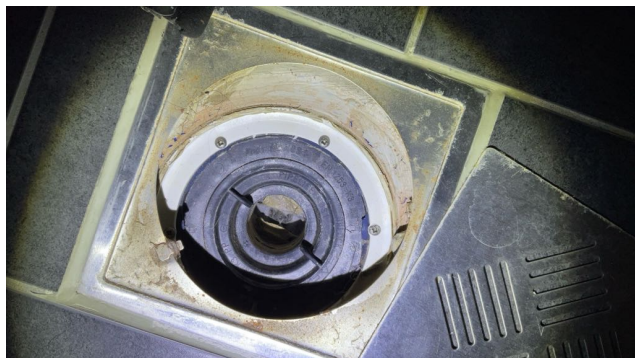
Det er plastsluk og smøremembran. Fra byggeåret.  
Dokumentert med ferdigattest og ingen ytterligere beskrivelse/dokumentasjon på utførelsen.  
Det er synlig slukmansjett/membran under klemringen i sluket.

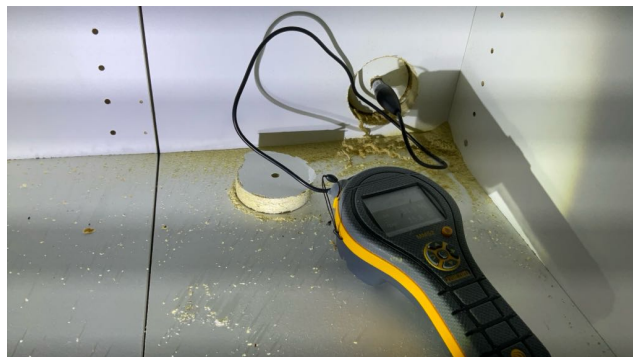
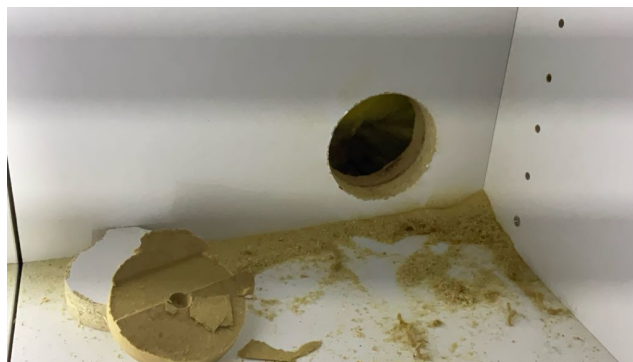
Hulltaking er foretatt uten å påvise unormale forhold.  
Hulltaking ble foretatt i vegg fra benkeskap kjøkken mot dusjnise bad.  
Det ble målt relativ luftfuktighet i vegg og det ble gjort visuell inspeksjon.  
Det ble ved målinger og visuell inspeksjon ikke påvist tegn på fuktskader.

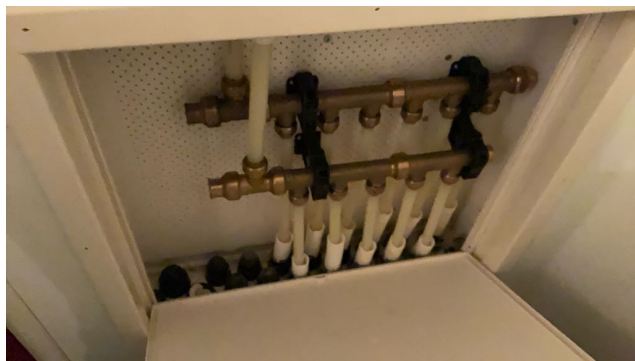
Innvendige vannledninger er av plast (rør i rør). Fra byggeåret. Det er besiktiget i rørskap.
