Tilstandsrapport

Fritidsbolig

Bygdavegen 72 , 5652 ÅRLAND

Befaringsdato: 13.05.2026

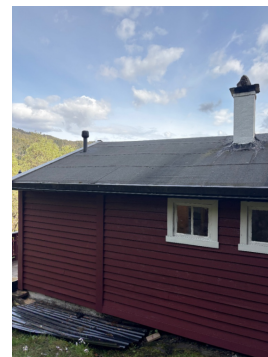
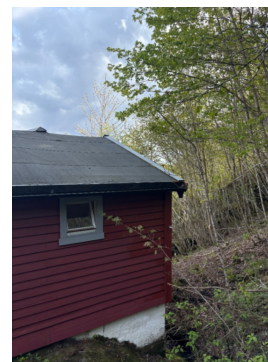
! TG 3 Taktekking

Det er høy slitasjegrاد på deler av tekking.
Forhøyet fuktnivå i undertak og lokale utettheter

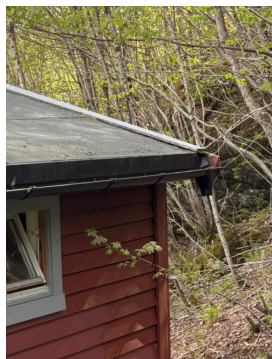
TG 2 Veggkonstruksjon

- Det er påvist spredte råteskader i bordkledningen.
- Det er avvik:

Nærmere kontroll av luftespalte og sikring mot mus anbefales, vedlikehold og lokal oppgradering må påregnes

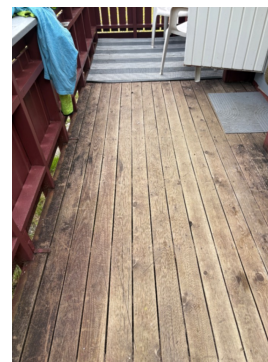
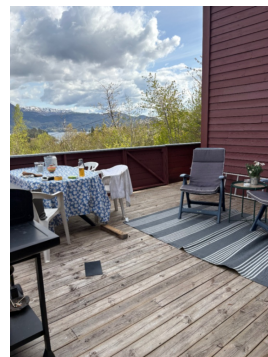
TG 2 Overflater

Overflater med varierende slitasjeegrad og noe lokale skader som medfører avgitt tilstandsgrad.

Det må påregnes oppgradering på sikt

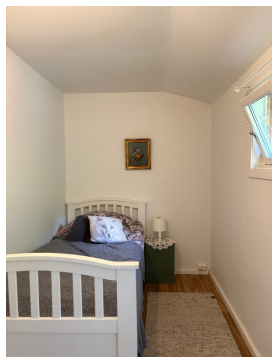
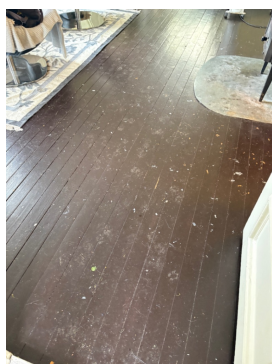
! TG 3 Etasjeskille/gulv mot grunn

- Målt høydeforskjell på over 20 mm innenfor en lengde på 2 meter. Tilstandsgrad 3 gis med bakgrunn i standardens krav til godkjente måleavvik.
- Målt høydeforskjell på over 30 mm gjennom hele rommet. Tilstandsgrad 3 gis med bakgrunn i standardens krav til godkjente måleavvik.

Fungerer med dette avvik, ved oppgradering anbefales avretting. Anbefales da eksternt råd av mulig løsning, estimat gjelder dette.

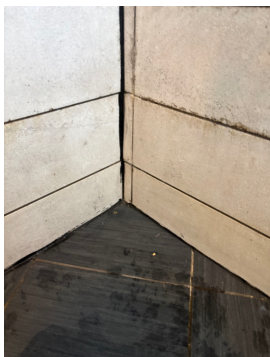
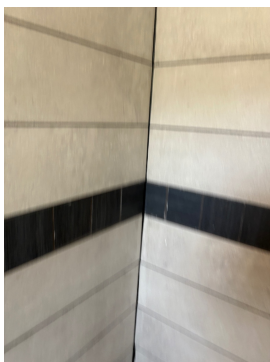
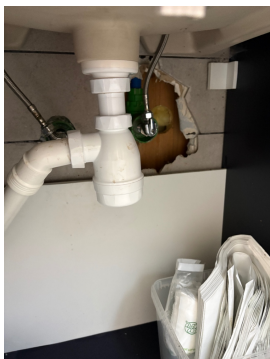
! TG 2 Overflater Gulv

- Det er mulighet for at det kan forekomme vannlekkasje på våtrommet hvor vann ikke vil gå til sluk.
- Det er påvist at flisfuger har riss/sprekker.
- Det er påvist at noen fliser har bom (hulrom under).
- Det er påvist avvik i fallforhold til sluk i forhold til krav i forskrift på byggetidspunktet.

- Det bør etableres avrenning inn til sluk for hele våtrommet.

Det må påregnes oppgradering på sikt
