# Tilstandsrapport

Enebolig

Ballblomvegen 1B, 2409 ELVERUM

Befaringsdato: 28.10.2025

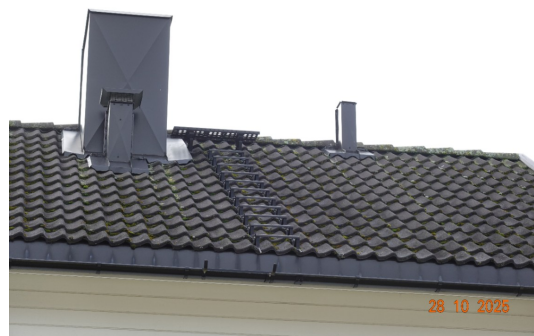
- Det må monteres snøfangere for å oppfylle byggeårets krav.

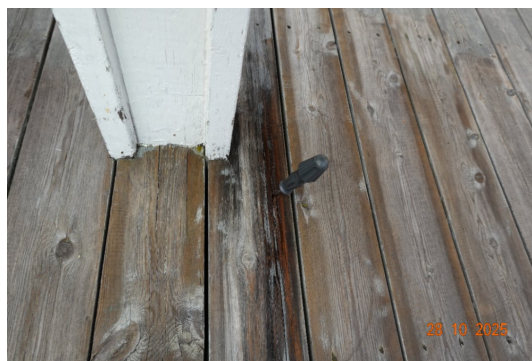
Det er påvist råteskade i flere terrassebord.

- Det må foretas tiltak for å lukke avviket.

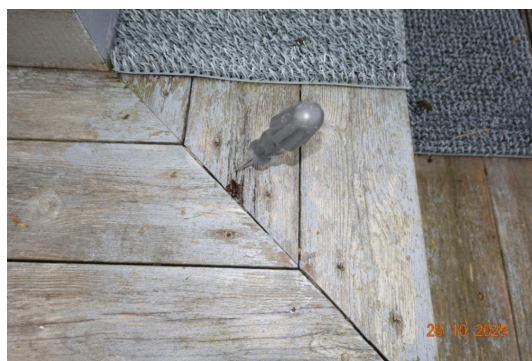
Det er påvist råteskade i terrassebord.

- Det må foretas tiltak for å lukke avviket.

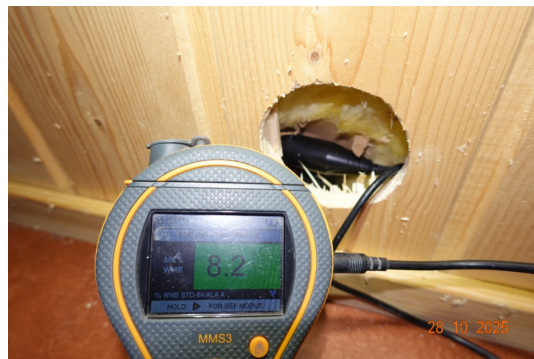
- Det er påvist indikasjoner på noe fuktgjennomtrenging inn i kjellermur.

Steder med saltutslag på kjelleryttervegger, etter fuktgjennomgang i veggene.

Saltutslag dannes når fuktighet trenger gjennom murkonstruksjoner og transporterer saltmineraler ut til overflaten. Når vannet fordampes blir det krystalliserte saltet liggende igjen på overflaten av murverket eller betongen.

Antydninger til fukt målt i kjelleryttervegg.

- Det påviste fuktnivå gir grunn til å overvåke konstruksjonen jevnlig for å se utvikling over tid, og eventuelt foreta tiltak for å unngå fuktskader.

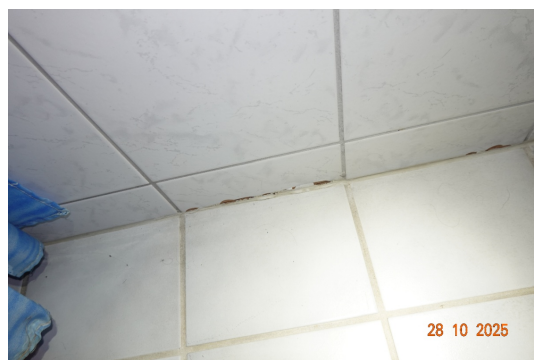
- Det er påvist at noen fliser har bom (hulrom under).
- Det er påvist andre avvik:

- Det må foretas tiltak for å lukke avviket.
- Selv om bom eller hull lyd ikke alltid er et umiddelbart problem, bør det overvåkes nøye før eventuell utvikling i sprekker i flisfuger e.l. oppstår. Dette må en foreta tiltak for, for å begrense utviklingen.

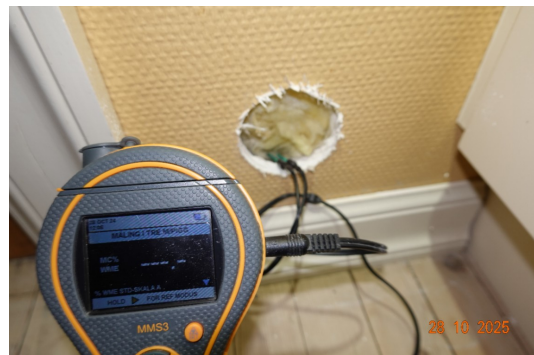
Hulltaking er foretatt nederst på delevegg mot våtsonen. Ved bruk av fuktmåler ble det ikke registrert unormale verdier.

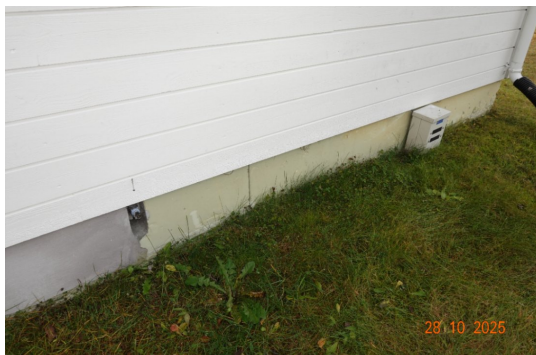
- Mer enn halvparten av forventet levetid på drenering er overskredet.
- Det er påvist andre avvik:

Drenering og fuktsikring av kjelleryttervegger har svakheter, påvist med saltutslag i kjeller.  
Grunnmursplast er steder under terreng.  
Påvist skade i grunnmursplast over terreng.  
Grunnmursplast er stedvis ikke festet i topplst.
