Innholdsrik enebolig over 3 plan med stort potensial.

### Velkommen til Søbakken og Ballblomvegen 1 B!

| Tilstandsrapport ..... | 53 |

Befaringsdato: 28.10.2025

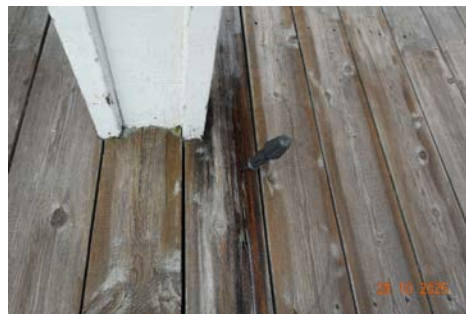
## ! TG 2 Utvendige trapper

Det er påvist råteskade i terrassebord.

- Det må foretas tiltak for å lukke avviket.

Kostnadsestimat: Under 20 000

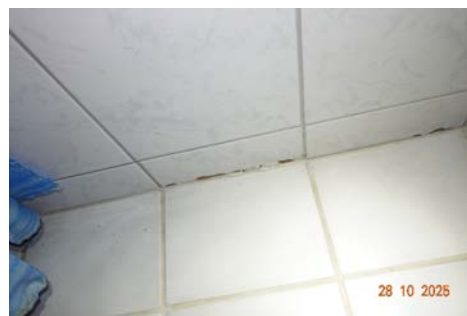
#### TG 2 Overflater Gulv

\* Våtrom > Kjeller > Bad > Overflater Gulv: Det er påvist at høydeforskjell fra topp slukrist til gulv/synlig topp membran ved dørterskel er mindre enn 25 mm. Noe oppsprekking i silikonfuge.
