# Tilstandsrapport

Enebolig

Nygata 7, 7300 ORKANGER

Befaringsdato: 10.02.2026

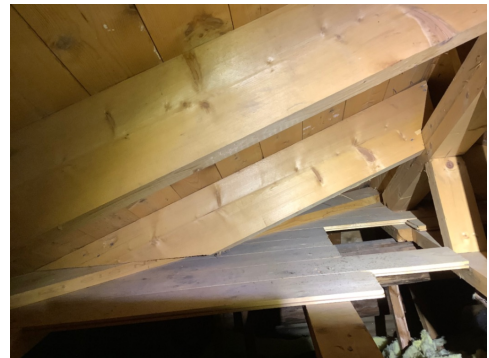
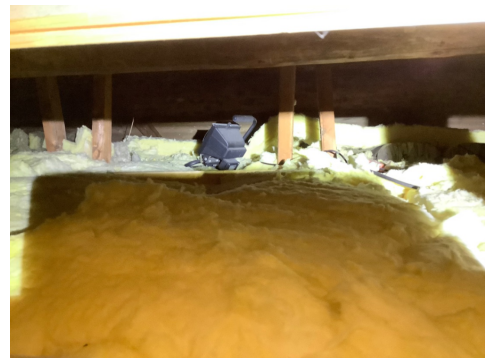
### Takkonstruksjon/Loft

Takkonstruksjonen har sperrekonstruksjon. Ny taktro i 2002. Begrenset tilkomst pga lav takhøyde.

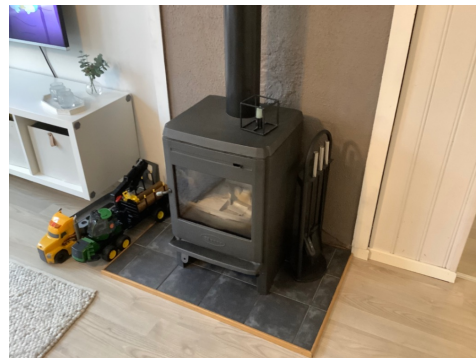
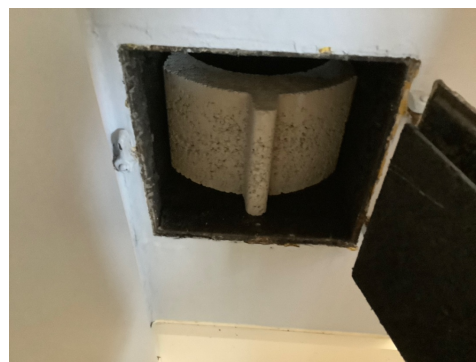
### TG 2 Pipe og ildsted

Boligen har mursteinspipe. I følge selger vik det bli utført kontroll av pipe og ildsted før salg.

Ildfast plate foran vedovn er kun 20 cm, kravet er 30 cm.

Forlenge ildfast plate foran vedovn til 30 cm, samt godkjent tiltak om avstand fra sotluke til brennbart matreale.

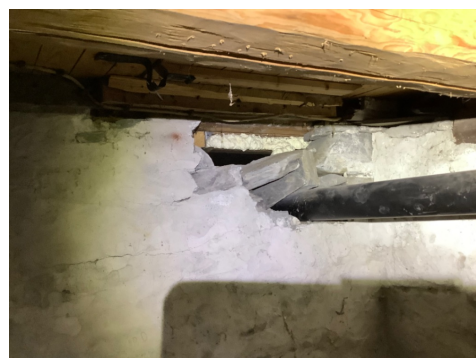
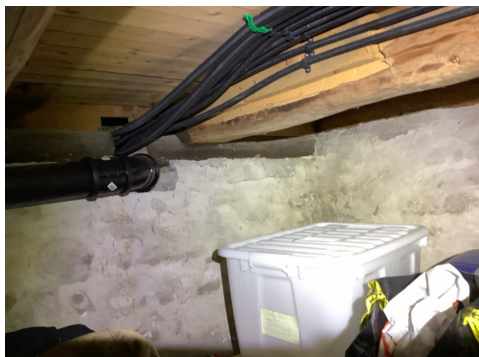
### TG 2 Kryp Kjeller

Bygningen har krypkjeller under trebjelkelag og stubbegulv. Det er tilkomst til kun en liten del av krypkjeller.

- Det er ikke adgang til deler av krypkjelleren. Krypkjeller er kun vurdert i tilgjengelige deler. Krypkjeller regnes for å være en risikokonstruksjon som er utsatt for fukt- og råteskader i bunnsvill, trebjelkelaget og andre tilstøtende konstruksjoner, på grunn av fuktighet fra grunnen og kondensering ved temperaturforskjeller. Selv om det ikke er avdekket tegn på skader, betyr ikke dette nødvendigvis at det ikke foreligger skader i eller i forbindelse med krypkjelleren.
- Det er ikke tilfredsstillende ventilerings av krypkjeller.

- Vær oppmerksom på denne risikoen, overvåk tilstanden og undersøk dette nærmere, helst med hjelp av en fagkyndig.
- Bedre ventilerings må etableres.

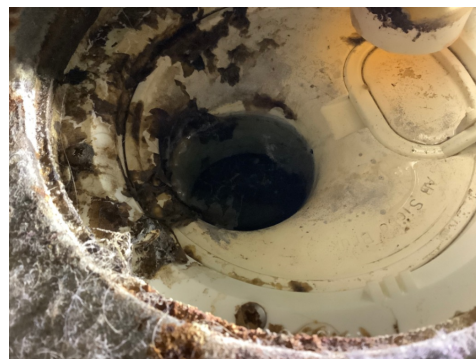
## ! TG 2 Sluk, membran og tettesjikt

Det er plastsluk og smøremembran med ukjent utførelse.

- Mer enn halvparten av forventet brukstid er passert på membranløsningen.
- Sluk har begrenset mulighet for inspeksjon og rengjøring.

- Overvåk tilstanden jevnlig. For å få tilstandsgrad 0 eller 1 må tettesjiktet skiftes ut, men tidspunktet for når dette er nødvendig er vanskelig å si noe om.

Pga membranets alder forutsettes det videre bruk av dusjkabinett.
