# Tilstandsrapport

Boligbygg med flere boenheter

Tangen 16, 4608 KRISTIANSAND S

Rapportdato: 12.02.2026

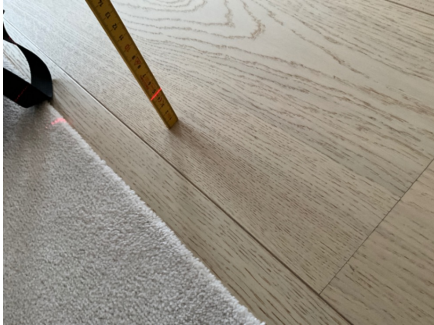
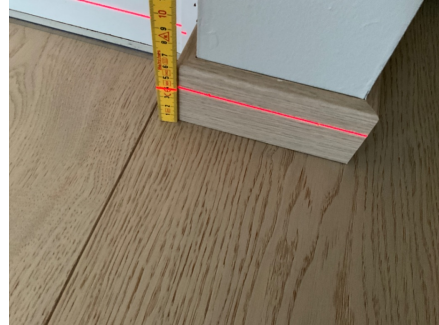
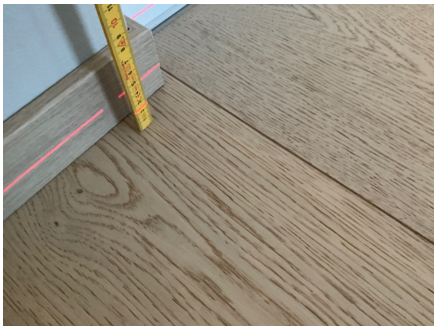
### TG 2 Etasjeskille/gulv mot grunn

- Det er målt høydeforskjell på mellom 15-30 mm gjennom hele rommet. Tilstandsgrad 2 gis med bakgrunn i standardens krav til godkjente måleavvik.

- Målt høydeforskjell på mellom 10 - 20 mm innenfor en lengde på 2 meter. Tilstandsgrad 2 gis med bakgrunn i standardens krav til godkjente måleavvik. Avvik målt i stue og kjøkken.

Sannsynligvis er det ujevnheter i støypen av etasjeskille som er årsak til avviket.

Avviket har ingen konsekvens (det er ingen knirk i gulvet eller sprekker i vegger, gulv eller tak) og har kun kosmetisk betydning.

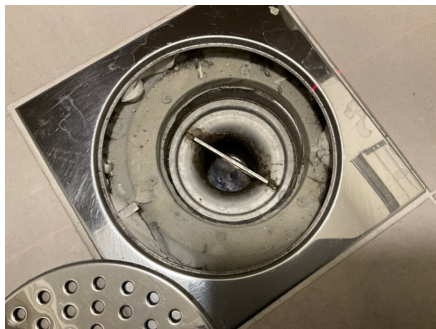
### TG 1 Sluk, membran og tettesjikt

Det er stålsluk og smøremembran med dokumentert utførelse.

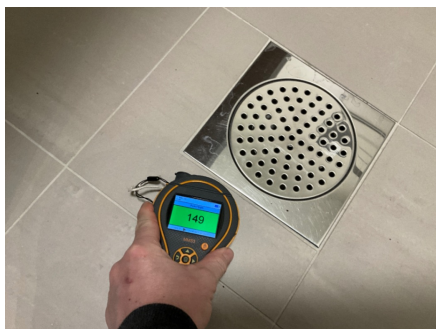
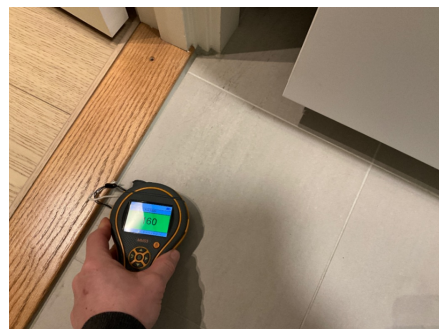
### TG 0 Tilliggende konstruksjoner våtrom

Hulltaking er ikke foretatt da det ikke er fysisk mulig pga tilliggende konstruksjoner. Veggene mot kjøkkenet er av betong. Tilstandsgrad er satt på bakgrunn av søk etter fukt i våtsoner på gulvet og på vegg ved vasken.

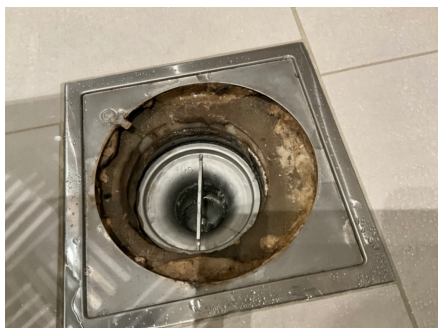
### TG 1 Sluk, membran og tettesjikt

Det er stålsluk og smøremembran med dokumentert utførelse.

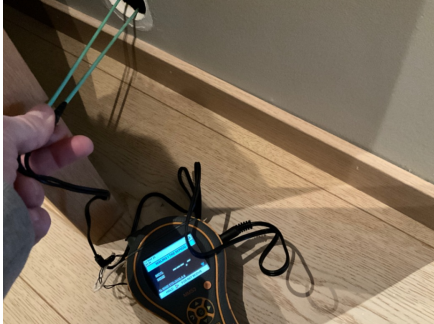
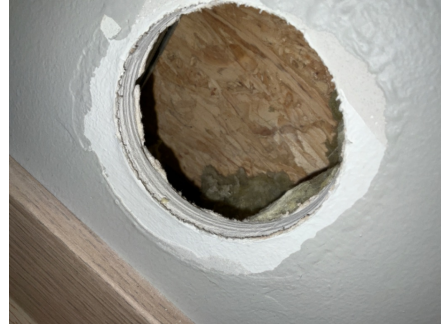
### TG 0 Tilliggende konstruksjoner våtrom

Hulltaking er foretatt uten å påvise unormale forhold. Hulltaking er foretatt i gangen bak våtsone for dusjen. Fuktkvotemåling (vekt%) i konstruksjonen ble målt til 6. Målingen er utført i platelaget da bunnsvillen er av stål.

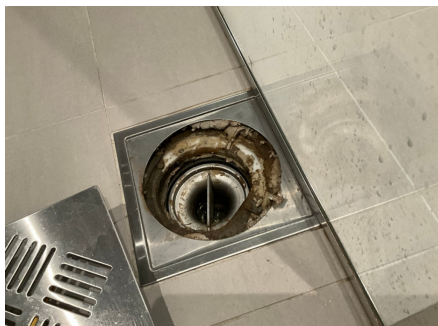
### TG 1 Sluk, membran og tettesjikt

Det er stålsluk og smøremembran med dokumentert utførelse.

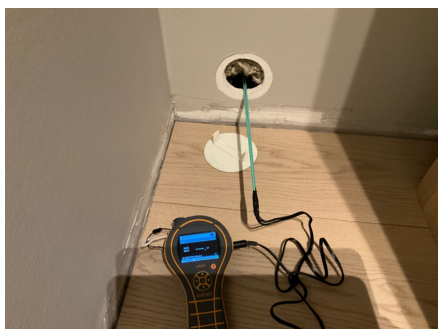
### TG 0 Tilliggende konstruksjoner våtrom

Hulltaking er foretatt uten å påvise unormale forhold. Hulltaking er foretatt i gangen bak våtsone for dusjen. Fuktkvotemåling (vekt%) i konstruksjonen ble målt til 6. Målingen er utført i platelaget da bunnsvillen er av stål.

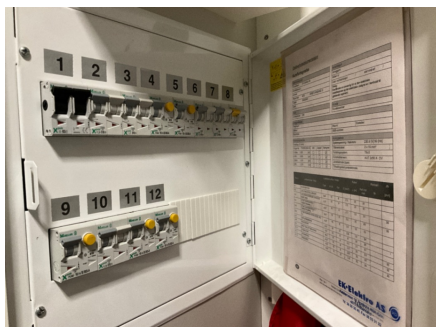
Det elektriske anlegget har automatsikringer. Sikringsskapet er plassert i boden.
