Tilstandsrapport

Enebolig

Hestdalsvegen 9 , 7970 KOLVEREID

Befaringsdato: 08.05.2026

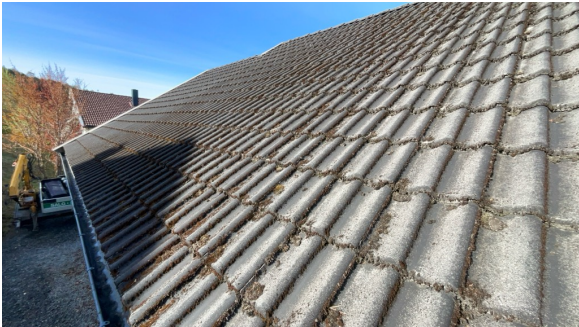
TG 2 Nedløp og beslag

Snøfangere er montert på fremsiden av huset (mot vest), samt på steder hvor det ferdes folk. På baksiden av huset er det ikke montert snøfangere.

Det bør monteres snøfangere på baksiden av huset for å redusere risikoen for snø- og isras, som kan medføre fare for personskader eller skade på eiendom. Manglende snøfangere kan også medføre avvik fra gjeldende forskriftskrav.

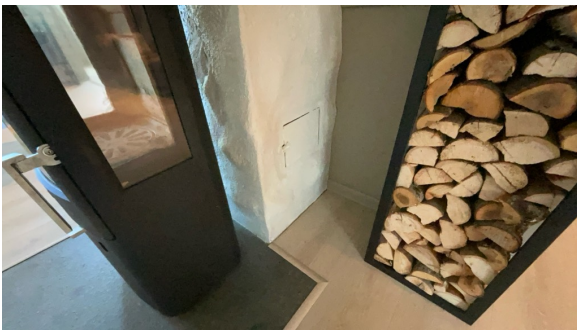
TG 2 Pipe og ildsted

- Ildfast plate mangler på gulvet under sotluke/feieluke på pipe.

- Det anbefales å montere ildfast plate under luker på pipe.

Det bør monteres ildfast plate på gulvet under sotluke/feieluke for å redusere risikoen for brann ved eventuell glød eller aske som faller ut under feiing eller tømning av sotluken. Manglende ildfast plate kan medføre økt fare for antennelse av gulv og omkringliggende materialer. Det henvises ellers til det lokale brann- og feievesen angående forhold på pipe og ildsteder.

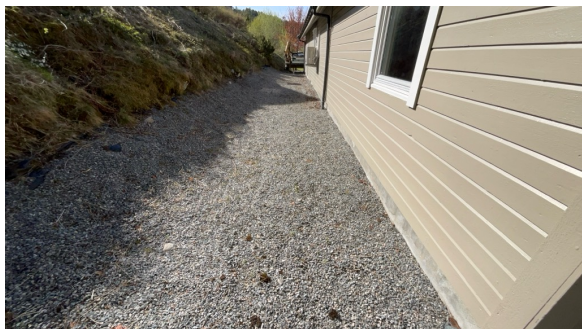
TG 2 Utvendige vann- og avløpsledninger

- Det er ikke behov for utbedringstiltak siden anlegget fungerer i dag, men ut ifra alder kan skader plutselig oppstå på eldre anlegg.

Dette bør gjøres for å avdekke eventuelle skader eller lekkasjer, og for å redusere risikoen for driftsstans eller kostbare reparasjoner i fremtiden.
