# Tilstandsrapport

Enebolig

Nyveien 772, 1963 FOSSER

Befaringsdato: 07.08.2025

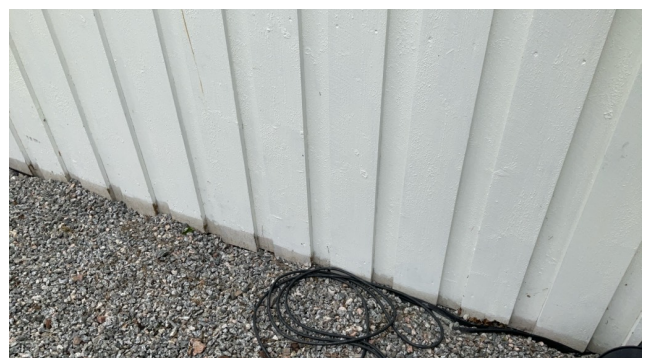
### Veggekonsruksjon

- Det er ingen eller liten lufting i nedre kant av kledning mot grunnmur.
- Det er påvist spredte råteskader i bordkledningen.

Det ble påvist råteskader i trebordkledning på nordveggen - her står kledningen ned mot bakken og vil ha fuktoppsug som fører til skader. Øvrig trebordkledning ble besiktiget fra bakkenivå og tilstandsvurdering er begrenset til dette.

- Det bør foretas tiltak for å bedre lufting av kledningen.
- Råteskadet trekledning må skiftes ut.

Det bør gjøres terrengforandringer på nordveggen.

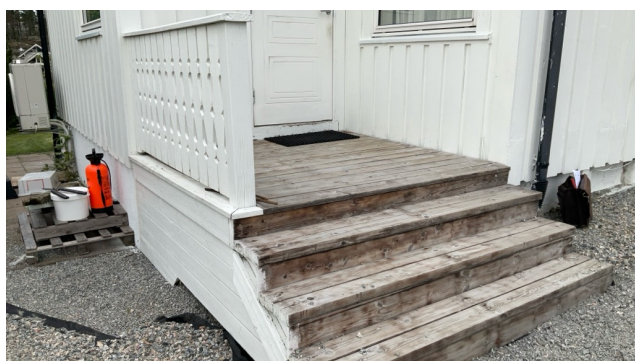
## ! TG 3 Utvendige trapper

Tretrapp med repø i trekonstruksjon. Spaltegulv av tre. Rekkverk i trekonstruksjon på repø.

- Lokal utbedring må utføres.
- Rekkverk må monteres for å lukke avviket.

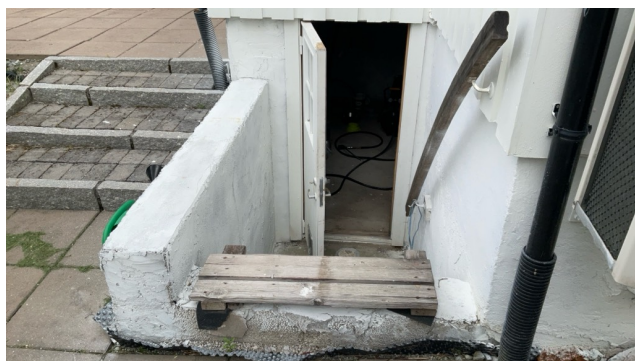
## ! TG 3 Utvendig kjellerinngang

Utvendig kjellerinngang/kjellerhals med betongdekke og mur av murte lettklinkerblokker. Rett tretrapp i enkel trekonstruksjon.

Det må gjøres tiltak for å lukke avvikene.

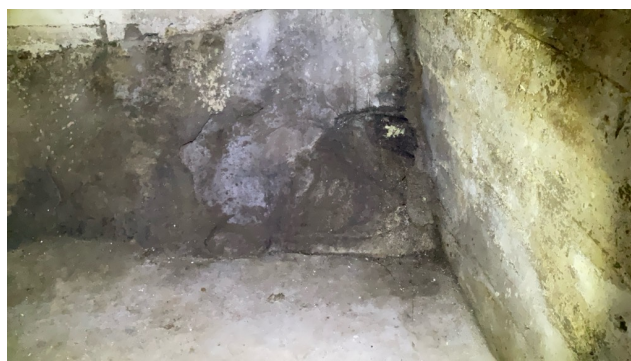
## **Rom Under Terreng**

- Det er påvist synlig fuktighet på mur/gulv i kjeller.

Det er synlig fuktighet i kjelleren.  
Rom i kjeller er ikke fuktsikret.  
Rom i kjeller har fjell i dagen/grunnmuren er plassert på fjellet - ved denne type konstruksjon vil vann naturlig følge fjellet inn i kjelleren.  
Eier opplyser at det hender med vann i kjelleren ved snøsmelting/mye nedbør.

- Det må foretas tiltak for å redusere/begrense fuktgjennomtrenging inn i kjeller.

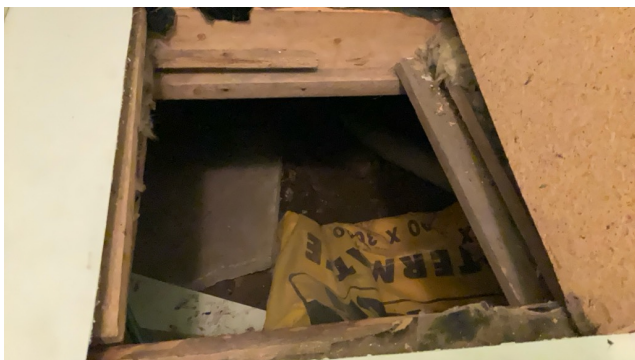
## ! TG 2 Kryp Kjeller

- Det er ikke adgang til deler av krypkjelleren. Kryp kjeller er kun vurdert i tilgjengelige deler. Kryp kjeller regnes for å være en risikokonstruksjon som er utsatt for fukt- og råteskader i bunnsvill, trebjelkelaget og andre tilstøtende konstruksjoner, på grunn av fuktighet fra grunnen og kondensering ved temperaturskjeller. Selv om det ikke er avdekket tegn på skader, betyr ikke dette nødvendigvis at det ikke foreligger skader i eller i forbindelse med krypkjelleren.
- Det er manglende fuktsperre på bakken.

Kryp kjeller har fuktig miljø.

- Fuktsperre på bakken bør etableres.

Det bør gjøres tiltak med fuktsikring/drenering og dette må sees i sammenheng med punktene om Terrengforhold, Rom under terreng og Drenering.

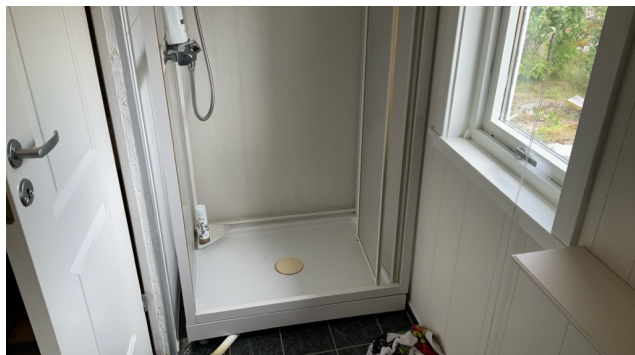
Det er ikke fuktbestandige materialer/veggplater eller membran på deler av baderommet (det er malte finerte plater som ikke er konstruert for våtrom).

- Det må etableres tilfredsstillende membran/tettesjikt i våtrommets våtzone. Alle forhold med tettesjikt, våtzone, sluk m.m. må dokumenteres. Manglende membran/tettesjikt medfører risiko for lekkasjer og fukt i konstruksjonen.

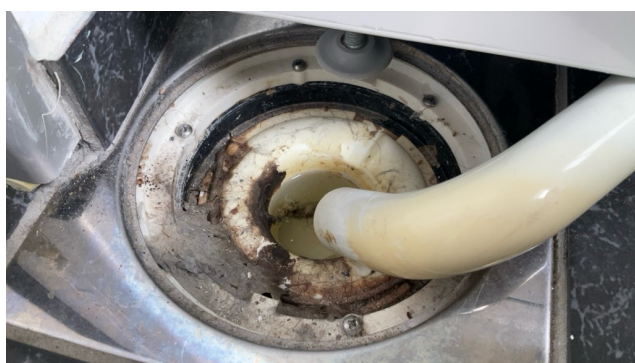
## 2. ETASJE > BAD/WC

Det er ikke synlig membranmansjett i sluket. Utett løsning med fare for fuktskader.

- Det bør vurderes om lokal utbedring er mulig.
- Det må innhentes dokumentasjon. Manglende membran/tettesjikt medfører risiko for lekkasjer og fukt i konstruksjonen.

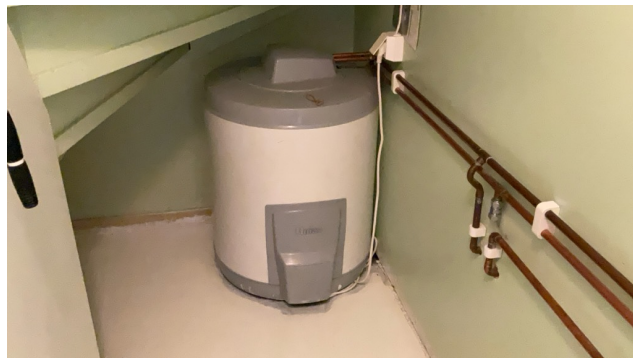
## ! TG 2 Varmtvannstank

Varmtvannstank på ca. 120 liter som er plassert i kott i 1. etasje. Varmtvannstanken har produksjonsår 2010.

- Det bør etableres tilfredsstillende el-tilkobling etter gjeldende forskrift.
- Det bør etableres tilfredsstillende avrenning eller lekkasjesikring ved varmtvannstank.

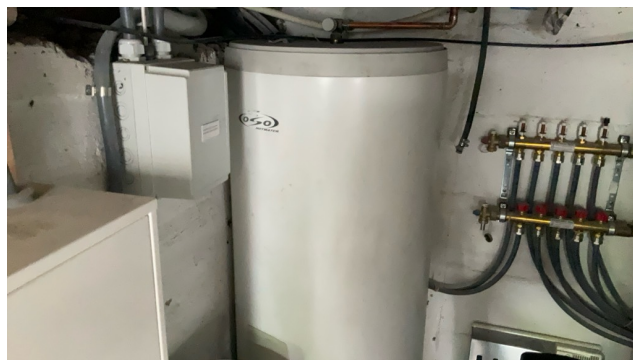
## ! TG 2 Varmtvannstank - 2

Varmtvannstank på ca. 200 liter, som er plassert i kjeller mot nord.

- Det bør etableres tilfredsstillende el-tilkobling etter gjeldende forskrift.

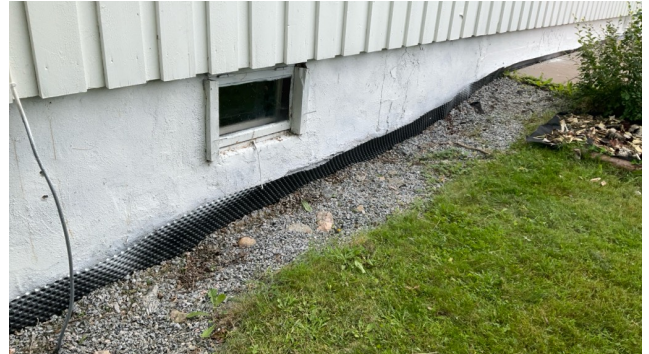
### ! TG 2 Fuktsikring og drenering

- Det mangler, eller på grunn av alder er det sannsynlig at det mangler, utvendig fuktsikring av grunnmuren ved kjeller/underetasje.
- Mer enn halvparten av forventet levetid på drenering er overskredet.
- Det er ut ifra observasjoner påvist indikasjoner på at drenering/tettesjikt har begrenset effekt.

Det mangler klemlist/tetteliste på grunnmursplate på vestsiden. Det er synlig fuktinnslag i kjelleren ref. punkt om "Rom under terreng".

- Det bør gjøres lokale tiltak.
- Fuktsikring av muren må etableres inkl. klemlist.
- Tiltak for redrenering rundt boligen kan ikke utelukkes.

Det bør gjøres lokale tiltak med drenering rundt grunnmuren. Det må monteres klemlist/tetteliste der hvor dette mangler på grunnmursplaten.

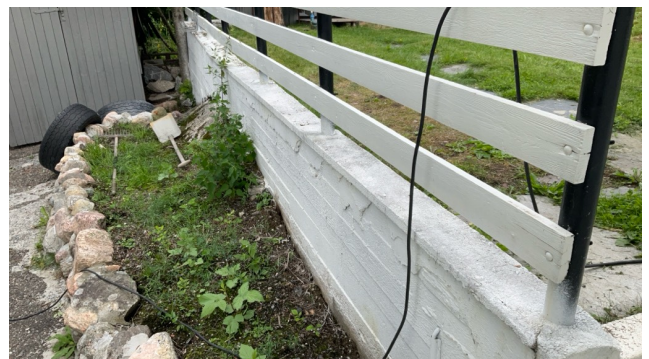
### ! TG 1 Grunnmur og fundamenter

- Det er påvist mindre sprekker og/eller skjevheter i muren.

- Lokal utbedring må utføres.
