# Tilstandsrapport

Kjedet enebolig

Lillegaard 17, 1618 FREDRIKSTAD

Befaringsdato: 17.07.2025

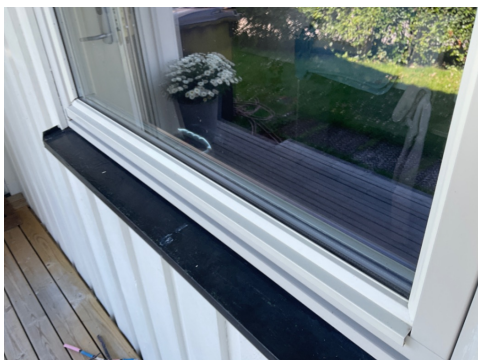
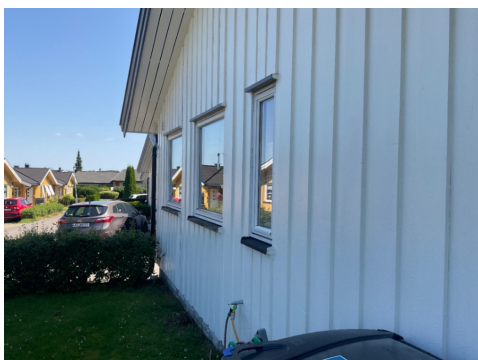
### TG 1 Vinduer

Vinduer med rammer og karmen i tre med isolerglass fra nyere dato.

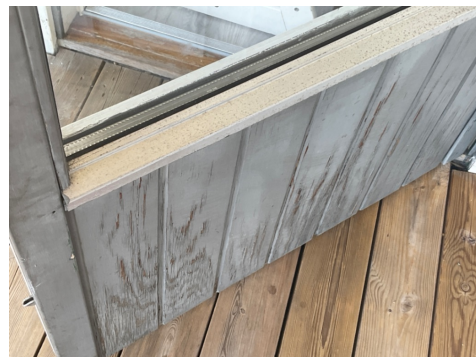
### TG 2 Dører

Ytterdør i tre.

Terrassedør i tre med stort glassfelt med isolerglass fra 1994.

- Karmene i dører er værslitte utvendig og det er sprekker i trevirket.

- Det må påregnes noe vedlikehold og at enkelte dører må skiftes ut.

Lokal utbedring. Det noteres at dette er vedlikehold som borettslaget normalt sett har ansvaret for.

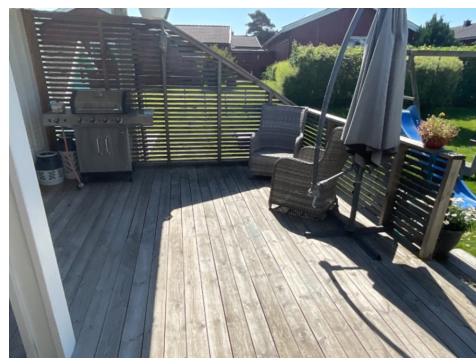
### TG 1 Balkonger, terrasser og rom under balkonger

Terrasse på 28 kvm.

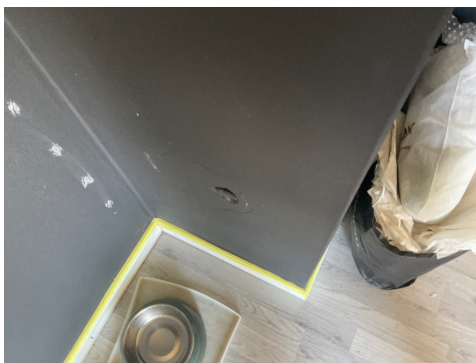
## Pipe og ildsted

Peisovn med glassfelt i stue.

- Ildfast plate mangler på gulvet under sotluke/feieluke på pipe.
- Mer enn halvparten av forventet brukstid er passert på pipe.

- Tidspunkt for piperehabilitering nærmer seg.
- Det anbefales å montere ildfast plate under luker på pipe.

Det er ikke et krav til ildfast plate under sotluke/feieluke, men det anbefales at det etableres.

Det noteres at piperehabilitering er vedlikehold som borettslaget normalt sett har ansvaret for.

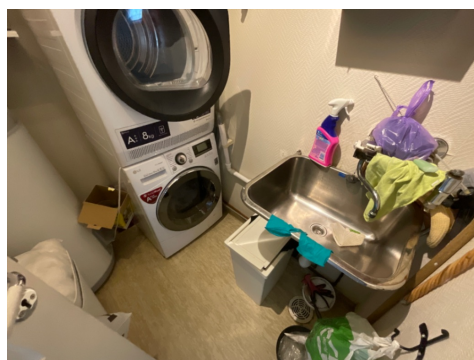
#### Generell

Vaskerom fra byggeår. Rommet har utslagsvask og opplegg for vaskemaskin og tørketrommel.

- Våtrommet må oppgraderes for å tåle normal bruk etter dagens krav.

Rommet fungerer med dagens tilstand og er i bruk. Et vaskerom er et rom som er svært lite utsatt for fri vannbelastning. Dagens forskrift gir rommet tilstandsgrad 3 opp mot alder på vannnett sjikt. Et våtrom har begrenset med levetid.

Dersom våtrommet skal tilfredsstillе dagens forskrift må det totalrenoveres. Alle forhold med tettesjikt, våtsone, sluk m.m. må dokumenteres.

**Kostnadsestimat: 50 000 - 100 000**

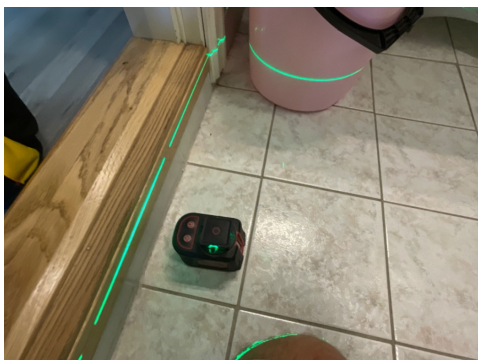
#### Overflater Gulv

- Det er påvist avvik i fuger.

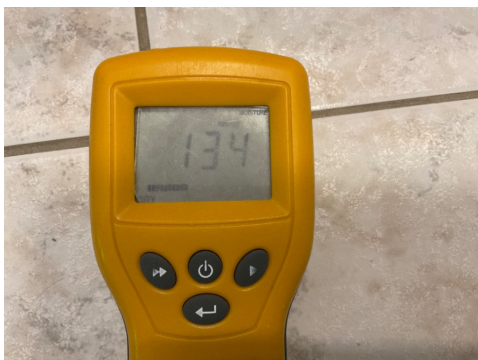
### ! TG 2 Sluk, membran og tettesjikt

Fuktmåler viser normale verdier.

- Sluket må sjekkes og rengjøres jevnlig.
- Eldre sluk av plast er ofte utsatt for lekkasjer og særlig i overganger. Eventuelle lekkasjer kan medføre fuktskader på tilliggende konstruksjoner.
- Overvåk tilstanden jevnlig. For å få tilstandsgrad 0 eller 1 må tettesjiktet skiftes ut, men tidspunktet for når dette er nødvendig er vanskelig å si noe om.
- Det er viktig å merke seg at levetiden til en membran varierer basert på kvalitet, installasjon og bruk. Eldre membraner kan bli sprø og sprekke opp, noe som fører til at de mister sin vanntettende funksjon. Dette kan resultere i vannlekkasjer gjennom vegger og gulv og fuktskader.

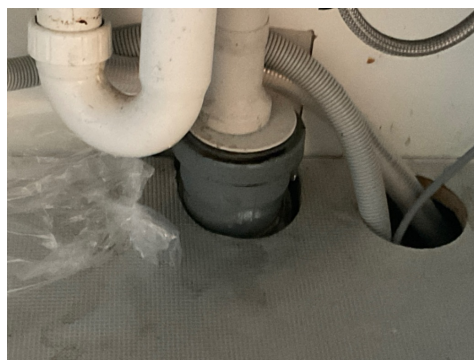
### TG 2 Avløpsrør

Avløpsrør av plast.

- Det er ikke behov for utbedringstiltak siden anlegget fungerer i dag, men ut ifra alder kan skader plutselig oppstå på eldre anlegg.
- I forbindelse med oppgradering av våtrom vil det være naturlig med utskiftning av rør.

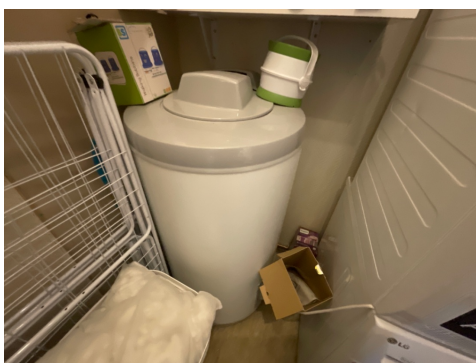
## TG 2 Varmtvannstank

Varmtvannsbereder på 200 liter - produsert 2017, montert 2019/2020.  
Montert på vaskerom.

I 2010 kom et lovpålagt krav om at varmtvannsberedere på 2000 watt eller mer skal være tilkoblet egen koblingsboks. Det er ikke et krav til utbedring, men det anbefales at dette etableres.
