# Tilstandsrapport

Enebolig

Ole Halvorsens vei 109, 3788 STABBESTAD

Befaringsdato: 30.01.2025

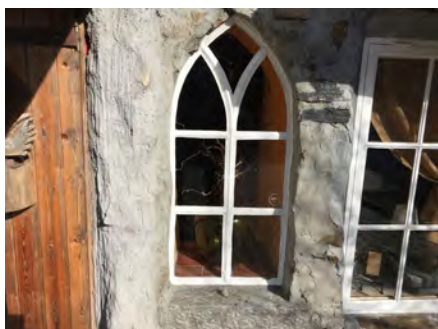
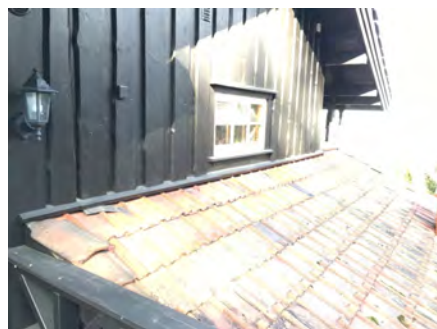
## ⓘ TG 2 Dører

- Det er avvik:

Inngangsdøren må justeres.

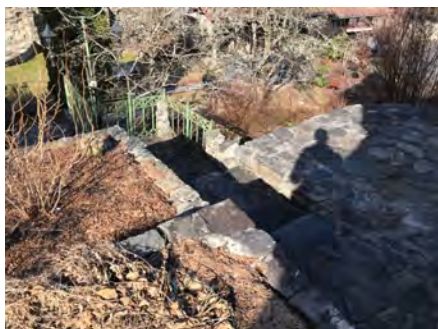
## TG 3 Utvendige trapper - 2

Det er trapp av tre.

- Rekkverk må monteres for å lukke avviket.

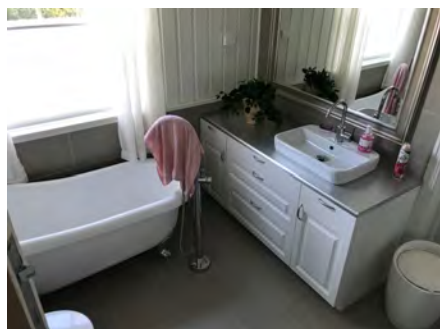
### TG 2 Overflater vegger og himling

- Det er vindu/dør med ikke fuktbestandige materialer i våtsonen (ved vask, dusj, badekar, osv.), løsningen eller byggematerialet er uegnet

- Uegnede materialer må fuktbeskyttes/utskiftes.

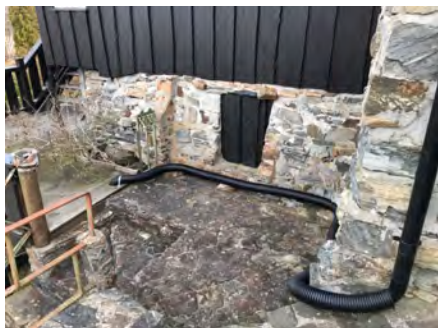
### Forstøtningsmurer

Det er støttemur av naturstein og betong.

- Det er påvist mindre sprekker og/eller skjevheter i muren.
- Det mangler rekkverk/annen sikring på forstøtningsmuren(e) ut ifra dagens krav.

Skjevheter og sprekker krever ingen umiddelbare tiltak. Ved en eventuell forverring kan det bli nødvendig med tiltak. For å lukke avviket må det monteres rekkverk.

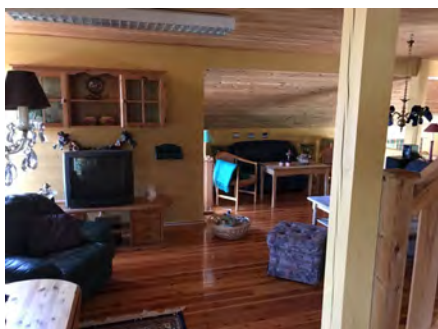
### TG 2 Etasjeskille/gulv mot grunn

- Målt høydeforskjell på over 15 mm gjennom hele rommet. Tilstandsgrad 2 gis med bakgrunn i standardens krav til godkjente måleavvik.

- For å få tilstandsgrad 0 eller 1 må høydeforskjeller rettes opp. Det vil imidlertid sjelden være økonomisk rasjonelt som et enkeltstående tiltak i en bolig som dette. Dersom boligen en gang skal renoveres, kan man vurdere slike tiltak.
