# Velkommen til Ole Halvorsens vei 109

**Tomtstr.:** 4228 m<sup>2</sup>  
**Soverom:** 4  
**Antall rom:** 6  
**Gnr./bnr.** Gnr. 11, bnr. 110  
Gnr. 11, bnr. 123  
**Oppdragsnr.:** 1302230068

**Salgsobjekt:** Enebolig  
**Eierform:** Eiet  
**Byggeår:** 1947  
**BRA-i/BRA Total** 151/478 kvm

# Tilstandsrapport

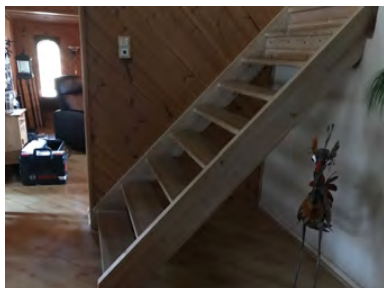
- Håndløper bør monteres, men det var ikke krav på byggetidspunktet.
- Det er ikke krav om utbedring av åpninger opp til dagens krav.
- Rekkverk må monteres for å lukke avviket.

**Kostnadsestimat: 10 000 - 50 000**

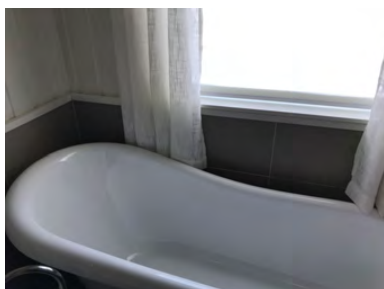
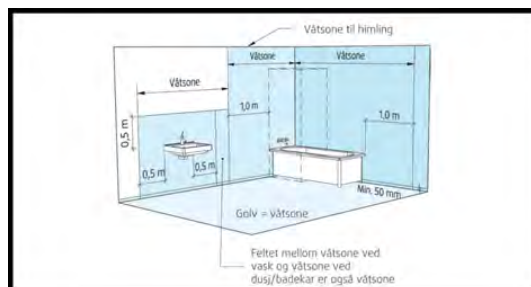
- Det er vindu/dør med ikke fuktbestandige materialer i våtsonen (ved vask, dusj, badekar, osv.), løsningen eller byggematerialet er uegnet

- Uegnete materialer må fuktbeskyttes/utskiftes.

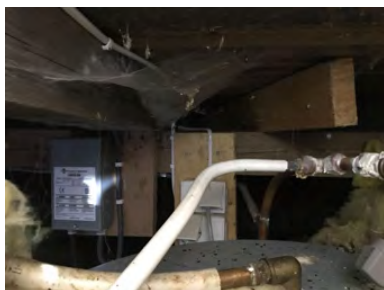
- Det er ikke behov for utbedringstiltak siden anlegget fungerer i dag, men ut ifra alder kan skader plutselig oppstå på eldre anlegg.

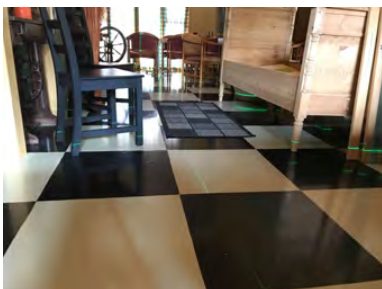
- Målt høydeforskjell på over 15 mm gjennom hele rommet. Tilstandsgrad 2 gis med bakgrunn i standardens krav til godkjente måleavvik.

- For å få tilstandsgrad 0 eller 1 må høydeforskjeller rettes opp. Det vil imidlertid sjelden være økonomisk rasjonelt som et enkeltstående tiltak i en bolig som dette. Dersom boligen en gang skal renoveres, kan man vurdere slike tiltak.

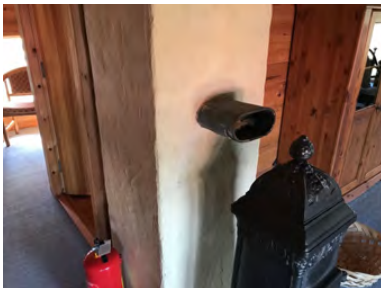
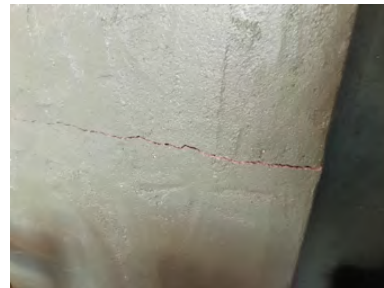
- Det er påvist sprekker og/eller riss i pipe.

- Det må foretas lokal utbedring.

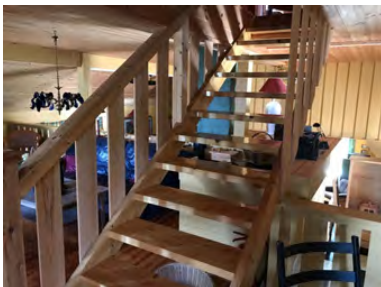
- Det er ikke krav om utbedring av åpninger opp til dagens krav.
- Rekkverk må monteres for å lukke avviket.

Kostnadsestimat: 10 000 - 50 000

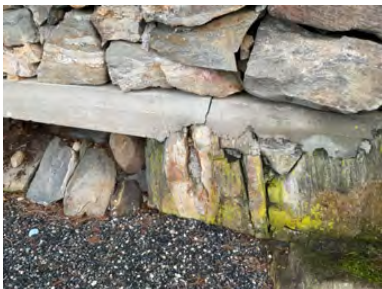
Det er sprekk i fundamentet ved den ene gavelveggen. Normalt vil setninger i grunnen opphøre etter ca. 15. år, med mindre det foretas endringer eller tiltak som påvirker grunnforholdene.

Riss og sprekker bør holdes under oppsikt for å se om det er en negativ utvikling.
