# Tilstandsrapport

Selveierleilighet (i småhus)

Engevikvegen 93B , 5302 STRUSSHAMN

Befaringsdato: 12.03.2026

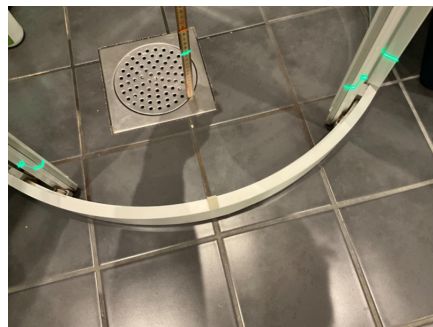
- Det er mulighet for at det kan forekomme vannlekkasje på våtrommet hvor vann ikke vil gå til sluk.
- Det er påvist at høydeforskjell fra topp slukrist til gulv/synlig topp membran ved dørterskel er mindre enn 25 mm.
- Det er påvist avvik i fallforhold til sluk i forhold til krav i forskrift på byggetidspunktet.
- Sprekk i flis i dusjsone.

- Vær oppmerksom ved bruk. For å få tilstandsgrad 0 eller 1 må gulvet bygges om, for å få riktig fall til sluk. Det vil imidlertid sjelden være økonomisk rasjonelt som et enkeltstående tiltak. Ved en eventuell renovering, påse at våtrommet bygges med riktig fall til sluk.
- Det bør etableres spalte under bunnprofil til dusjhjørne, slik at vann ledes til sluk.
- Det vurderes ikke for behov for å skifte ut flis med sprekk grunnet risiko for å skade membran ved evt. utskifting. Overvåk tilstanden.

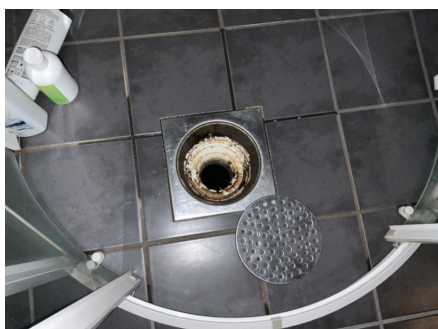
### TG 2 Sluk, membran og tettesjikt

Mer enn halvparten av forventet brukstid er passert på membranløsningen.

- Overvåk tilstanden jevnlig. For å få tilstandsgrad 0 eller 1 må tettesjiktet skiftes ut, men tidspunktet for når dette er nødvendig er vanskelig å si noe om.
- Det anbefales å installere et dusjkabinett for å spare overflater for belastning med fritt vann, for noe lengre brukstid. Sluk bør kontrolleres jevnlig. For å oppnå bedre tilstandsgrad (TG 0/TG 1) må det påregnes oppgradering. Eldre membraner svekkes naturlig over tid, noe som kan medføre redusert tettefunksjon og øke risikoen for utettheter og fuktskader på sikt.

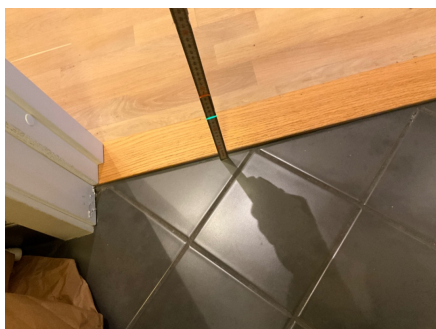
- Det er påvist at høydeforskjell fra topp slukrist til gulv/synlig topp membran ved dørterskel er mindre enn 25 mm.
- Det er påvist avvik i fallforhold til sluk i forhold til krav i forskrift på byggetidspunktet.

- Andre tiltak:
- Vær oppmerksom ved bruk. For å få tilstandsgrad 0 eller 1 må gulvet bygges om, for å få riktig fall til sluk. Det vil imidlertid sjelden være økonomisk rasjonelt som et enkeltstående tiltak. Ved en eventuell renovering, påse at våtrommet bygges med riktig fall til sluk.

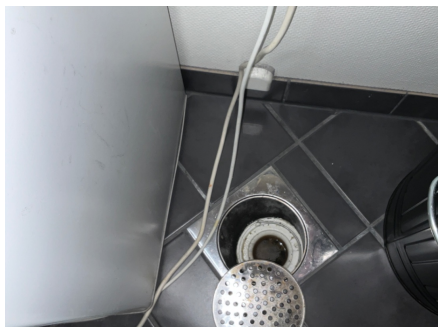
### ! TG 2 Sluk, membran og tettesjikt

Mer enn halvparten av forventet brukstid er passert på membranløsningen.

- Overvåk tilstanden jevnlig. For å få tilstandsgrad 0 eller 1 må tettesjiktet skiftes ut, men tidspunktet for når dette er nødvendig er vanskelig å si noe om.
- Eldre membraner svekkes naturlig over tid, noe som kan medføre redusert tettefunksjon og øke risikoen for utettheter og fuktskader på sikt.
