# Tilstandsrapport

Selveierleilighet (i blokk)

Engevikvegen 93B , 5302 STRUSSHAMN

Befaringsdato: 12.03.2026

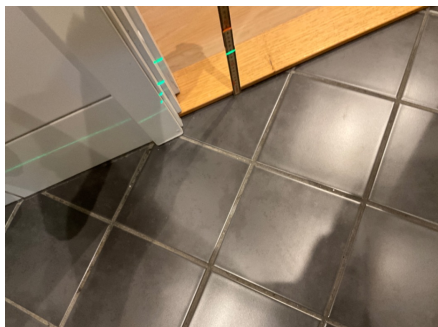
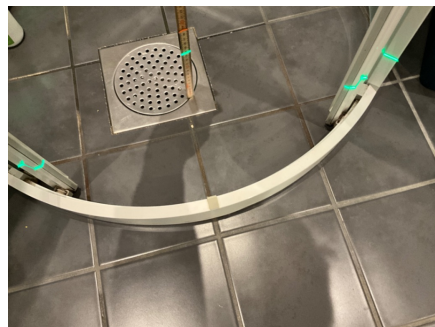
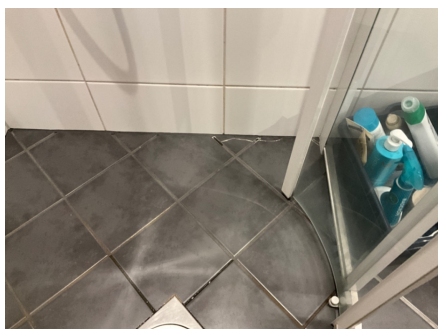
- Det er mulighet for at det kan forekomme vannlekkasje på våtrommet hvor vann ikke vil gå til sluk.
- Det er påvist at høydeforskjell fra topp slukrist til gulv/synlig topp membran ved dørterskel er mindre enn 25 mm.
- Det er påvist avvik i fallforhold til sluk i forhold til krav i forskrift på byggetidspunktet.
- Sprekk i flis i dusjsone.

- Vær oppmerksom ved bruk. For å få tilstandsgrad 0 eller 1 må gulvet bygges om, for å få riktig fall til sluk. Det vil imidlertid sjelden være økonomisk rasjonelt som et enkeltstående tiltak. Ved en eventuell renovering, påse at våtrommet bygges med riktig fall til sluk.
- Det bør etableres spalte under bunnprofil til dusjhjørne, slik at vann ledes til sluk.
- Det vurderes ikke for behov for å skifte ut flis med sprekk grunnet risiko for å skade membran ved evt. utskifting. Overvåk tilstanden.

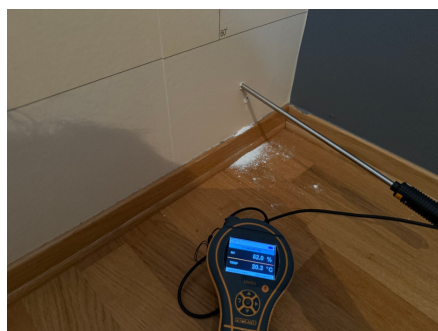
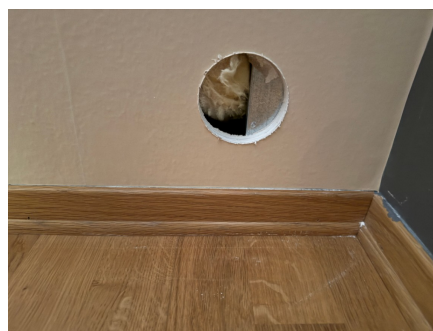
Det ble foretatt hulltaking fra tilliggende rom mot dusjsone, uten å avdekke unormale fuktforhold.

Relativ luftfuktighet ble målt med probe. Den viste relativ luftfuktighet på 52% ved en temperatur på 20,3 grader.

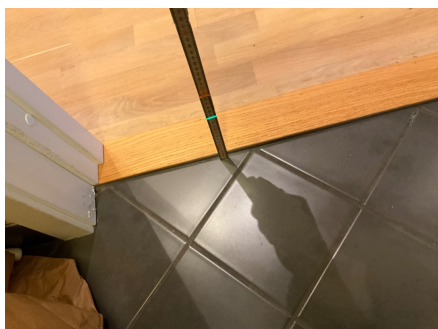
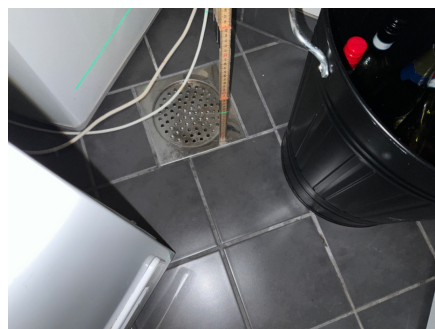
- Det er påvist at høydeforskjell fra topp slukrist til gulv/synlig topp membran ved dørterskel er mindre enn 25 mm.
- Det er påvist avvik i fallforhold til sluk i forhold til krav i forskrift på byggetidspunktet.

- Andre tiltak:
- Vær oppmerksom ved bruk. For å få tilstandsgrad 0 eller 1 må gulvet bygges om, for å få riktig fall til sluk. Det vil imidlertid sjelden være økonomisk rasjonelt som et enkeltstående tiltak. Ved en eventuell renovering, påse at våtrommet bygges med riktig fall til sluk.
