# Tilstandsrapport

Boligbygg med flere boenheter

Torget 16 , 3970 LANGESUND

Befaringsdato: 26.01.2026

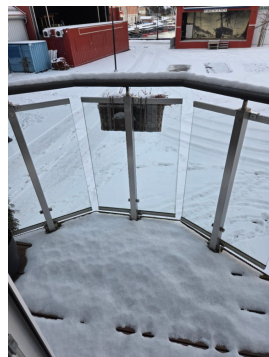
### TG 1 Balkonger, terrasser og rom under balkonger

Leiligheten har etablert 2 mindre luftede balkonger i stuer mot nord. Gulvbord i impregneret trevirke. Rekkverk i laminert glass og stål.

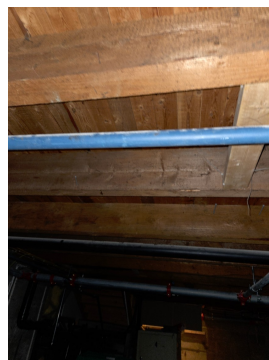
### TG 2 Etasjeskille/gulv mot grunn

Innvendig overflater består av trebjelkelag med gulvbord som bærende undergulv. Trolig koks/slag innlagt i hulrom sett med tanke på byggeår. Ved bruk av laser ble avvik registrert på overflater. Spesielt gulvflater i 1. etasje. Målt avvik i stue 1. etasje måles til 70 mm. Ukjent bruk av isolasjon i hulrom. Synlig bjelker i kjeller/tomrom mot 1. etasje.

- Det er målt høydeforskjell på mellom 15-30 mm gjennom hele rommet. Tilstandsgrad 2 gis med bakgrunn i standardens krav til godkjente måleavvik.

TG 2 settes på grunn av skjevheter og ukjent bruk av isolasjon i hulrom.

- For å få tilstandsgrad 0 eller 1 må høydeforskjeller rettes opp. Det vil imidlertid sjelden være økonomisk rasjonelt som et enkeltstående tiltak i en bolig som dette. Dersom boligen en gang skal renoveres, kan man vurdere slike tiltak.

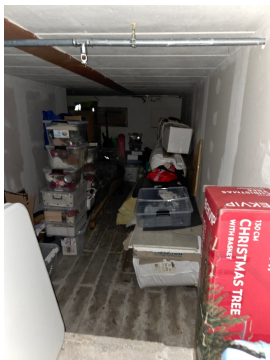
### TG 2 Rom Under Terreng

Rom under terreng består kun av bod med fritt eksponert murverk. Bod funksjonell til lagring.

- Det er påvist indikasjoner på noe fuktgjennomtrenging i kjellergulv.
- Det er påvist indikasjoner på noe fuktgjennomtrenging inn i kjellermur.

TG 2 settes på grunn av synlig saltutslag/fukt i murverk.

- Det påviste fuktnivå gir grunn til å overvåke konstruksjonen jevnlig for å se utvikling over tid, og eventuelt foreta tiltak for å unngå fuktskader.

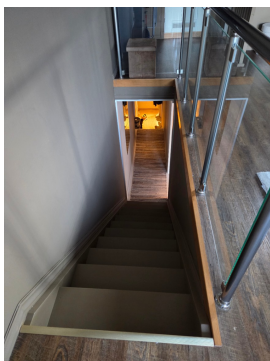
#### TG 1 Innvendige trapper

Trapp mellom etasjer i malt trevirke. Trapp mangler håndlist på vegg.

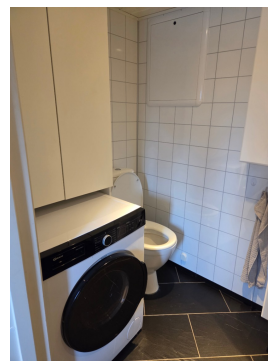
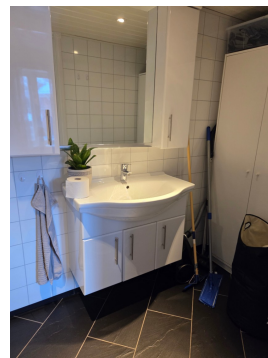
Vaskerom har etablert fliser på gulv med sokkelflis på vegg.

Våtromsplater på veggflater. Det er montert gulvmontert toalett, innredning med servant med ett-hånds armatur og opplegg til vaskemaskin. Ventilasjon består el-ventil i vegg. Gulv har fall til sluk. Sluk består av plast sluk. Vaskerom oppgradert 2012.

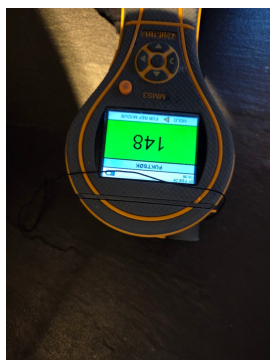
### TG 1 Tilliggende konstruksjoner våtrom

Vaskerom har vegger i plank. Hulltagning er ikke mulig. Ved bruk av fuktindikator på vaskerom ble ingen unormale fuktverdier målt.

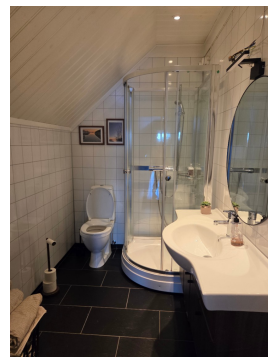
Bad har etablert fliser på gulv med sokkelflis på vegg. Våtromsplater på veggflater. Det er montert gulvmontert toalett, innredning med heldekkende servant med ett-hånds armatur og tett dusjkabinett. Ventilasjon består el-ventil i vegg. Gulv har fall til sluk. Sluk består av plast sluk. Bad oppgradert 2012. Dokumentasjon på utført våtromsarbeider er ikke fremlagt.

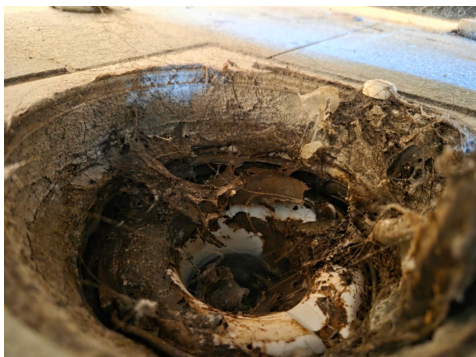
### TG 2 Sluk, membran og tettesjikt

Utførelsen vedrørende tettedetaljer i rørgjennomføring i gulv i dusj og innredning er usikker. Membran kan ikke verifiseres. Om mulig innhent dokumentasjon.

- Membran kan ikke konstateres (ikke synlig og det foreligger heller ikke dokumentasjon).

Ukjent type membran og utførelse.

- Det må innhentes dokumentasjon.

Innhent dokumentasjon om mulig. TG 2 på grunn av alder og manglende dokumentasjon, bilder cetc.

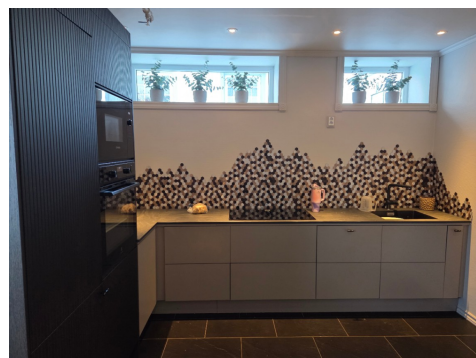
### ! TG 0 Overflater og innredning

Kjøkkeninnredning med slette dør og skuffronter i MDF type Epoq. Benkeplate i laminat med benkebeslag i kompositt. Ventilator over komfyr ført ut i vegg. Fliser over underskaper. Waterguard og komfyrvakt etablert. Innredning skiftet nylig 2024.

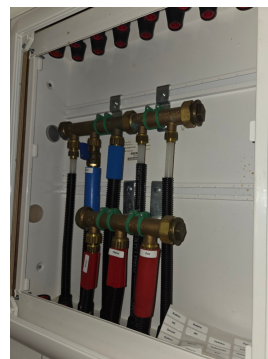
### ! TG 1 Vannledninger

Synlig vannrør er i rør og rør i røranlegg. Synlig avløpsrør er i plast og soil fra 2012r. Rørskaper etablert i våtrom (2 stk). Lufting av kloakk/avløpsrør er ført utover tak, synlig hette på tak. Hovedstoppekran i kjeller. Rørskap på bad 2.etasje mangler merking av røranlegg.

TG er vanskelig å vurdere pga. manglende kunnskap og dårlige kontrollmuligheter, men henviser til levetidsbetraktninger.
