# Tilstandsrapport

Boligbygg med flere boenheter

Torget 16 , 3970 LANGESUND

Befaringsdato: 26.01.2026

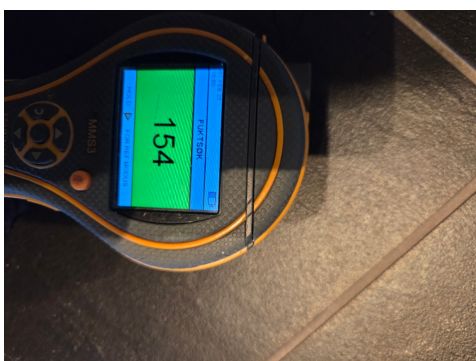
### ! TG 1 Tilliggende konstruksjoner våtrom

Bad har vegger i plank. Hulltagning er ikke mulig. Ved bruk av fuktindikator på bad/våtsoner ble ingen unormale fuktverdier målt.

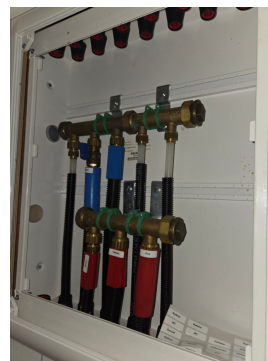
### ! TG 1 Vannledninger

Synlig vannrør er i rør og rør i røranlegg. Synlig avløpsrør er i plast og soil fra 2012r. Rørskaper etablert i våtrom (2 stk). Lufting av kloakk/avløpsrør er ført utover tak, synlig hette på tak. Hovedstoppekran i kjeller. Rørskap på bad 2.etasje mangler merking av røranlegg.

TG er vanskelig å vurdere pga. manglende kunnskap og dårlige kontrollmuligheter, men henviser til levetidsbetraktninger.
