Tilstandsrapport

📍 Christian Michelsens gate 41, 0568 OSLO

gnr. 227, bnr. 29, snr. 51

Befaringsdato: 04.02.2025

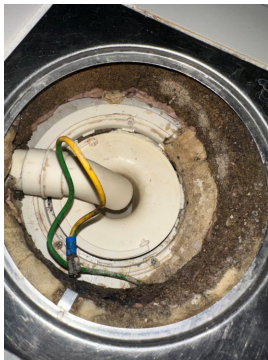
Sluk i plast plassert i dusjssonen.
Det er synlig banemembran i hovedsluk.
Dokumentasjon/ferdigattest, legges
til grunn for vurdering av badets tettesjikt.

Plastsluk med klemring for membran

Det anbefales bruk av dusjkabinett,
for å hindre fuktinntregning i eldre konstruksjoner.

Vanninntregning i konstruksjoner
vil kunne påføre større skader.

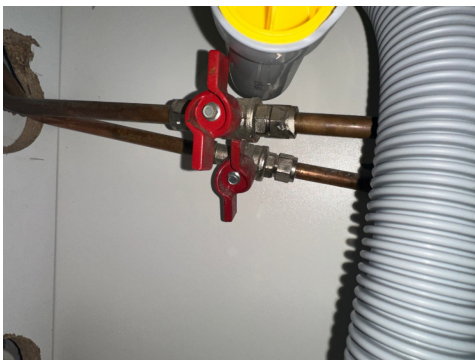
Eldre vanntilførsel bør vurderes av en fagmann, da sjansen for at lekkasje kan oppstå er større med eldre rør. Vannrør fungerer tilfredsstillende med dagens løsning.

Stoppekraner plassert på kjøkken

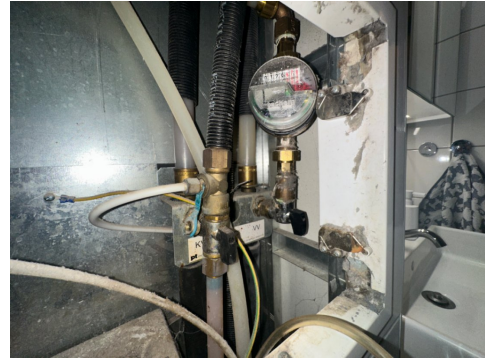
Stoppekraner plassert på bad

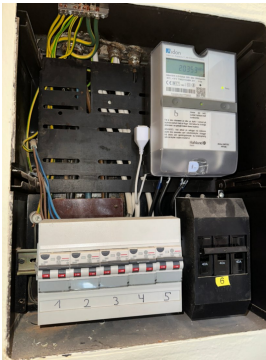
Det er observert hull i deksel på stikkontakt på stort soverom.

Sikringskap med automatsikringer.

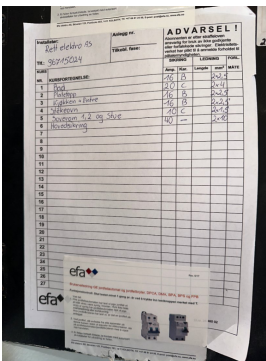
Kursoversikt i sikringskap
