# Ruskåsvegen 234

## 2340 LØTEN

### Tilstandsrapport

### Eierskifte

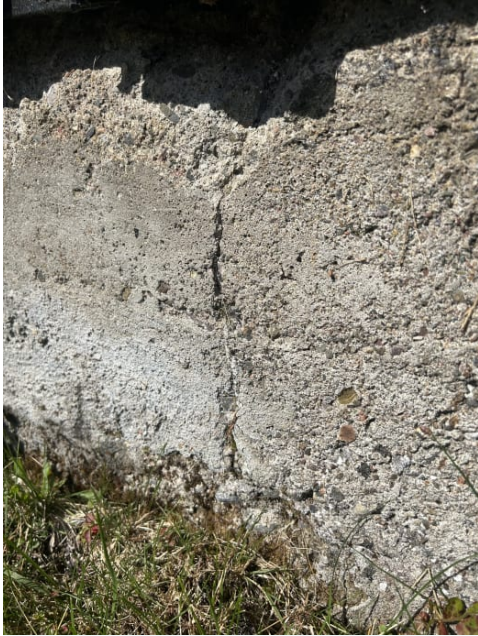
Sprekk i ringmur.

Grunnmuren har skader/sprekker.

Det er ukjent om sprekken er gjennomgående.

Det anbefales å foreta en gjenpussing av sprekker i grunnmur, slik at forholdet kan observeres over tid, med tanke på om dette er under utvikling eller er stabilt.

Utbedring av påviste skader er nødvendig.

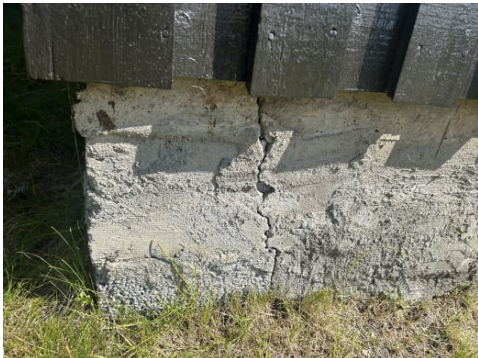
Sprekk i ringmur.

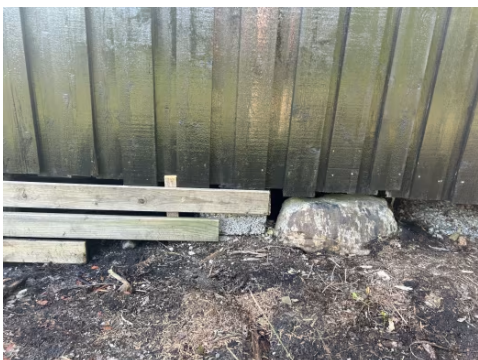
Punktfundamentene har usikret underlag.

Punktfundament.

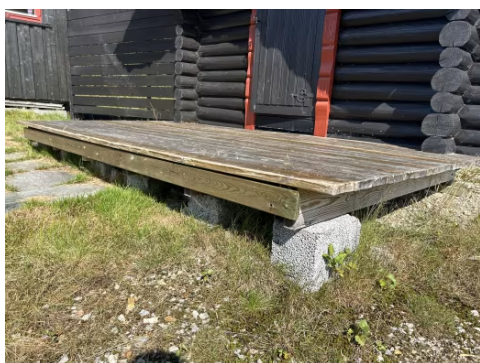
Terrasse til anneks.

Type	Terrasse
Terrasse i forbindelse med anneks	
Er det gjennomført arbeider etter opprinnelig byggeår?	Ukjent
Annekset er flyttet til eiendommen i senere tid.	
Er det synlig tegn på skjevheter/konstruksjonssvikt?	Ja
Er det tegn på sopp/råteskader i treverk eller skader i betong?	Nei
Er det krav til rekkverk?	Nei
Er balkong / terrassen teknet?	Nei
<b>Oppsummering av balkong, terrasse, platting</b>	<b>TG-2</b>
Det registreres skjevheter i konstruksjonen.

Utbedring av ovennevnte forhold må påregnes.

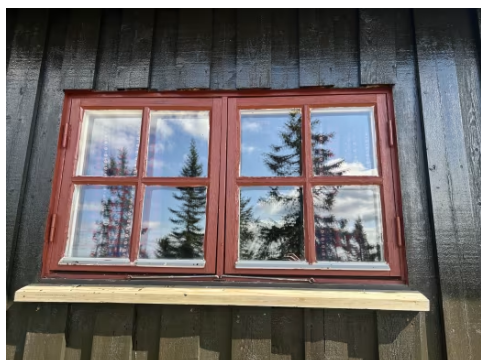
Manglende beslag på vennbrett.

Utbedring av påviste skader er nødvendig.

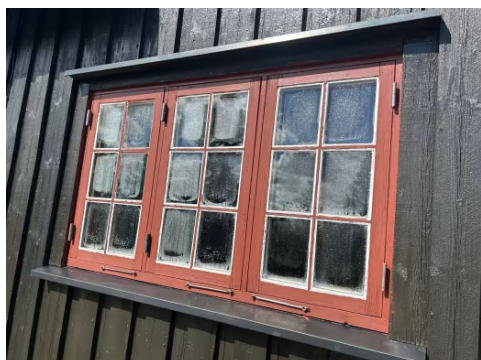
Vindu er koblede vinduer, kondens i mellom koblede glass på stue.

Dugg i mellom vinduer på stue.

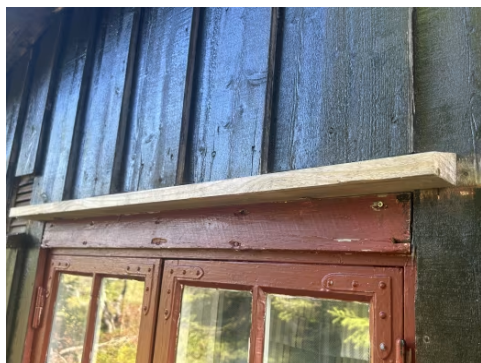
Manglende beslag på vannbrett over vindu.

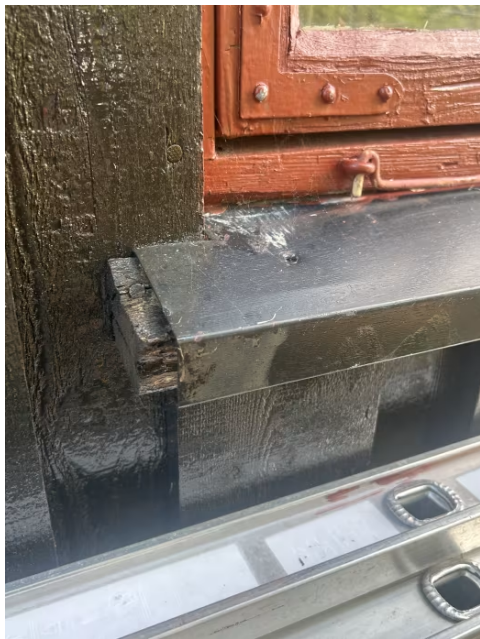
Utett mellom vannbrett og vindu.

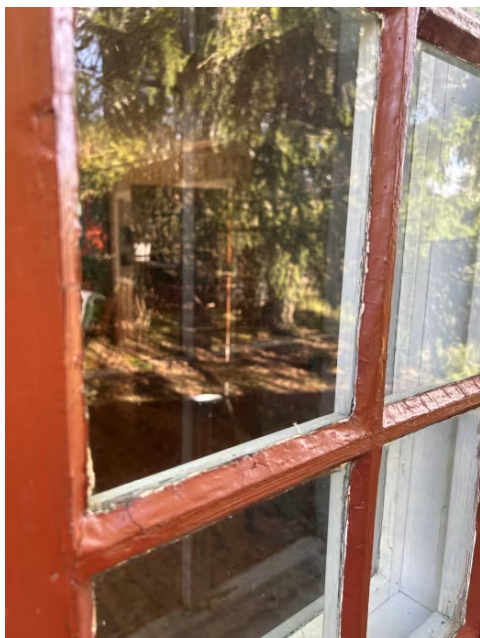
Kittfalsler (utvendig tetting mellom vindusramme og glass) er uttørket og stedvis løsnet.

Værslitt og sprukne kittfalsler.

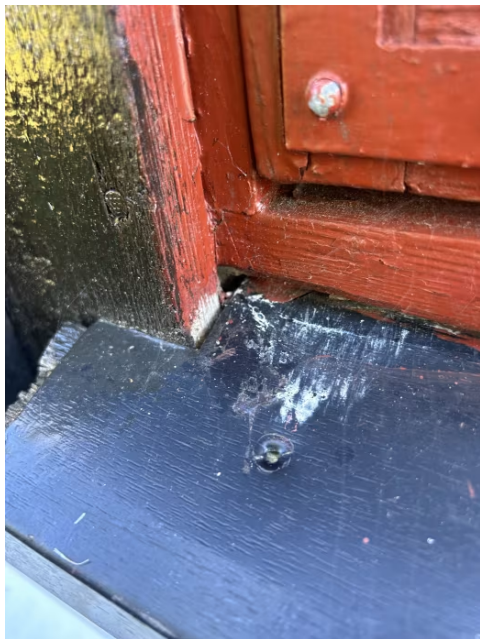
Utett mellom vannbrett og vindu.

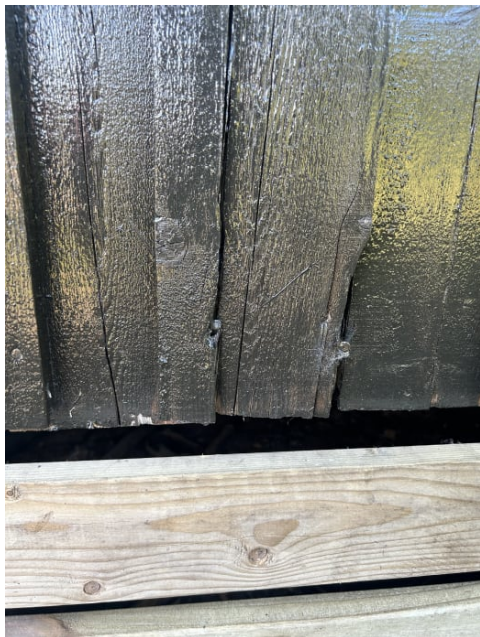
Sprekk i kledning.

Det registreres sprekker i fasadene

Utbedring av ovennevnte forhold må påregnes.

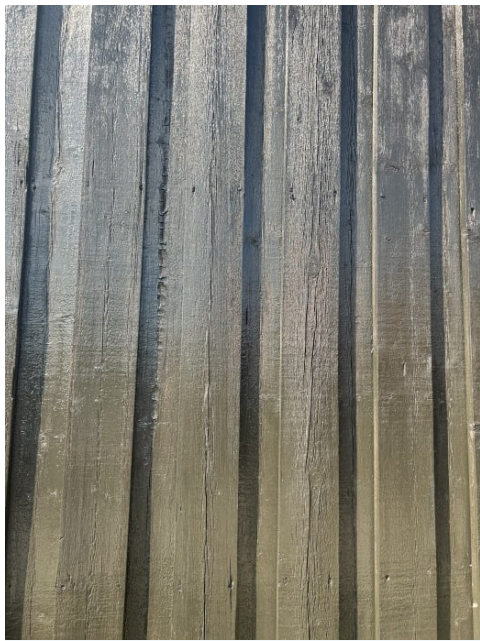
Kledningen er stedvis værslitt.

TG-2 er satt pga. aldrende/ slitt kledning med stedvis behov for ekstra vedlikehold/ utskiftinger.

Værslitt kledning.

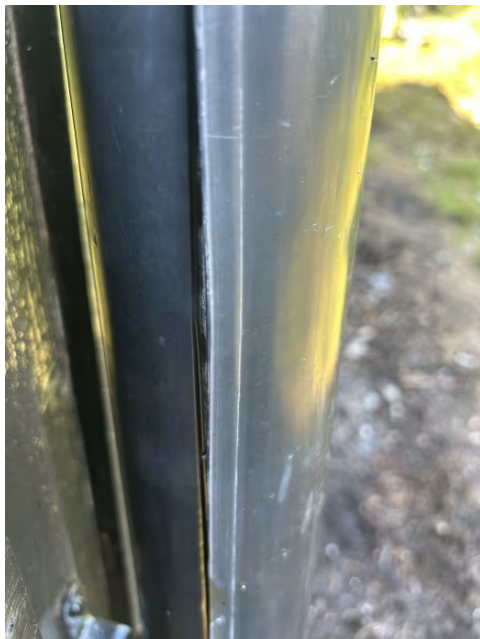
Det ble registrert buling/skade i nedløpsrør som er et symptom på frostspreng.

Frostspreng i nedløp.

Utbedring av skader må påregnes.

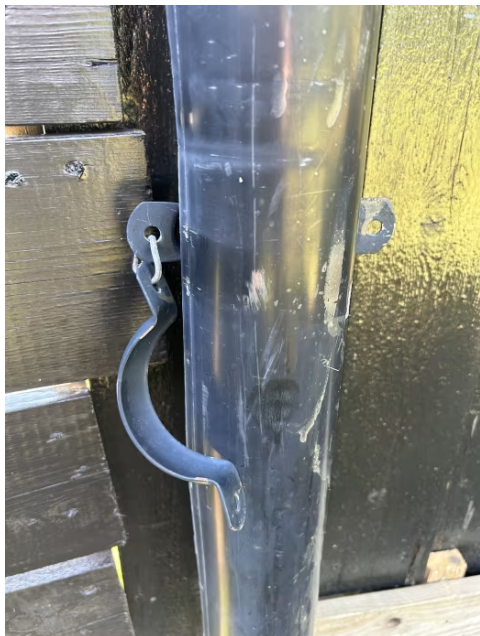
Manglende innfesting på nedløp.

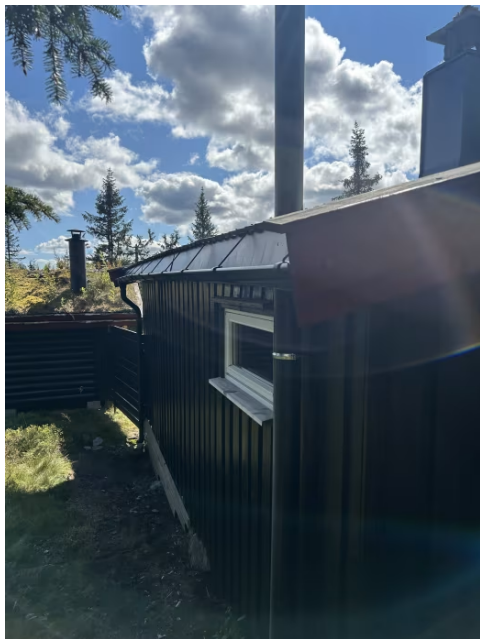
Det registreres nedbøy/skjevheter i takrenner. Ses i sammenheng med grunnmur og fundamenter.

Ujevnheter i takrenne.

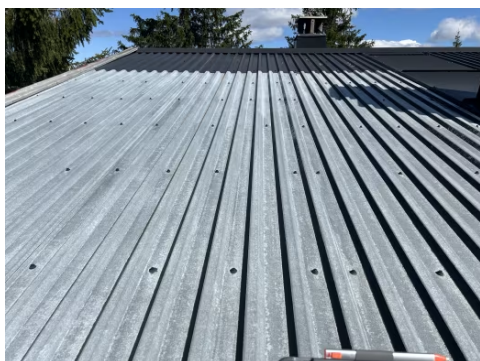
Store deler av taket har lakken flasket av stålplatene.

Avflasset lakk på plater.

Anbefaler å overflatebehandle stålplatene.

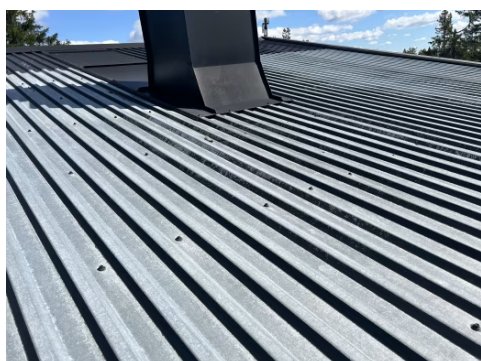
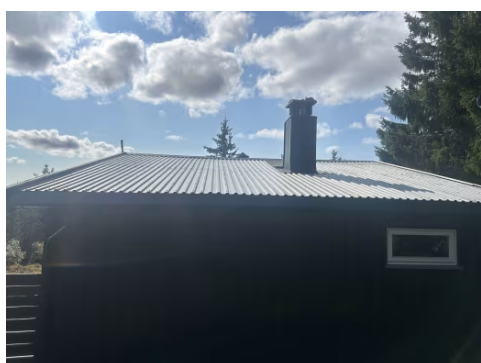
Det er ikke etablert noen takstige.

Manglende adkomst for feier.

Forskriftsmessig adkomst for feier må etableres.

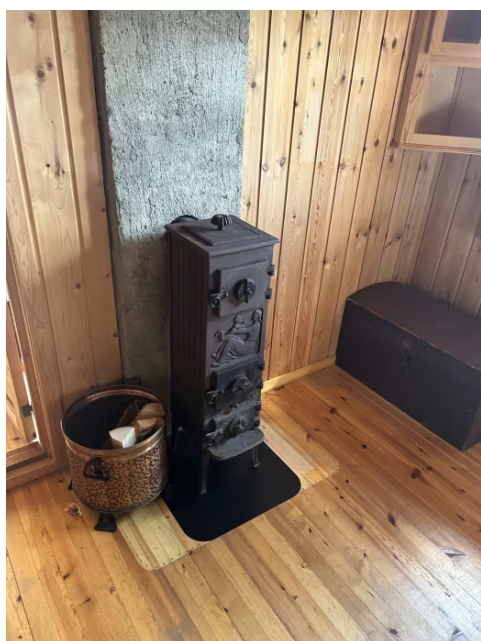
Ubrennbar plate på gulv på soverom, har for lite utstikk foran ovnen. Avstandskravet er 30cm foran ilegget på ovn.

Vedovn på soverom.

Ubrennbar plate på gulv foran vedovn bør etableres. Denne skal være minimum 30 cm utenfor ilegget (døren) til ovnen.

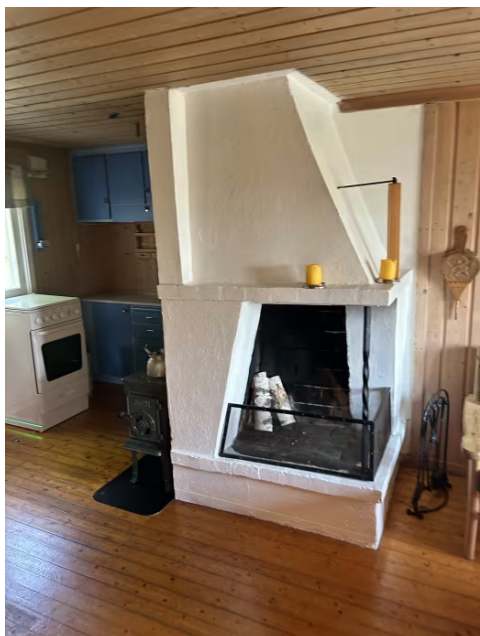
Det registreres manglende ildfast plate på gulvet foran åpen peis.

Åpen peis.

Spjeldet i åpen peis er ikke mulig å lukke.

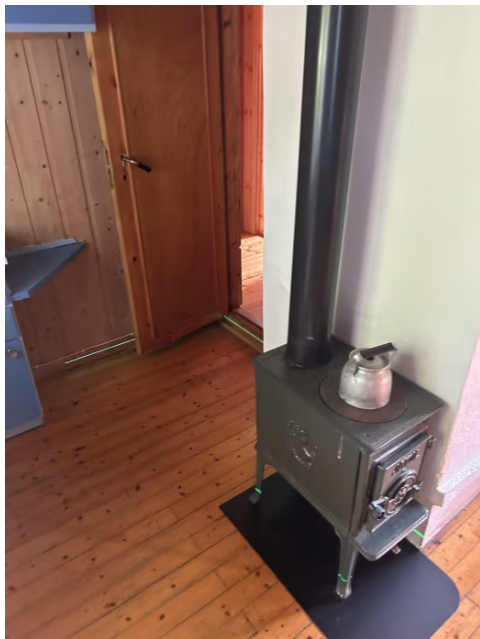
Ubrennbar plate på gulv på kjøkken har for lite utstikk foran ovnen. Avstandskravet er 30cm foran ilegget på ovn.

Vedovn på kjøkken.

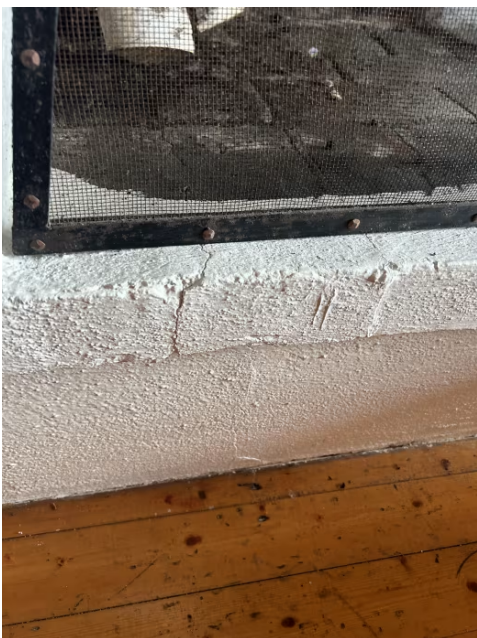
Det registreres sprekk i fundament til peis.

Sprekk i peis.

Det anbefales å foreta en gjenpussing av sprekker i peis, slik at forholdet kan observeres over tid, med tanke på om dette er under utvikling eller er stabilt.

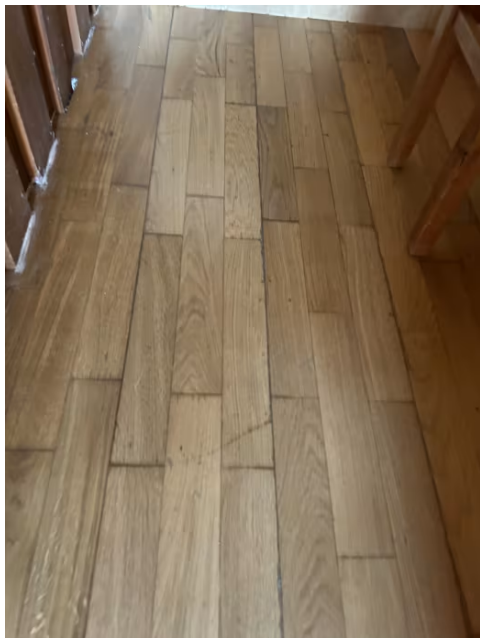
Svikt i gulvet

Gulv utedo.

Eier opplyser at gulvet har ligget et sted tidligere som var vannskadet

Overnevnte punkter bør utbedres.

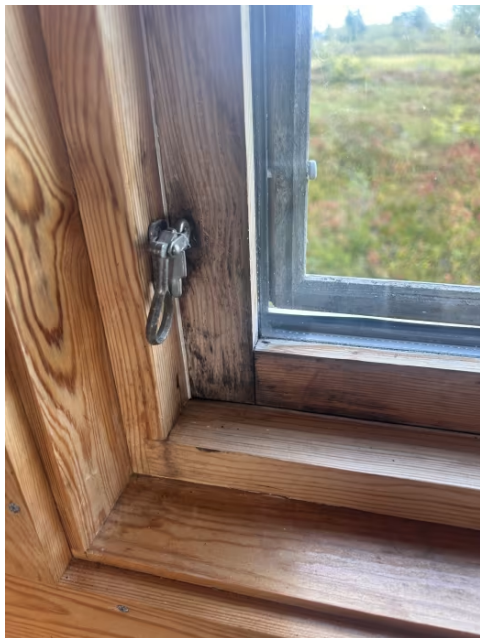
Fuktmerker og svertesopp i vinduskarm.

Det registreres fuktmerker og svertesopp i vindu, noe som tyder på dårlig lufting.  
Tg 2 pga alder

Flere klaffventiler på yttervegg anbefales etablert.

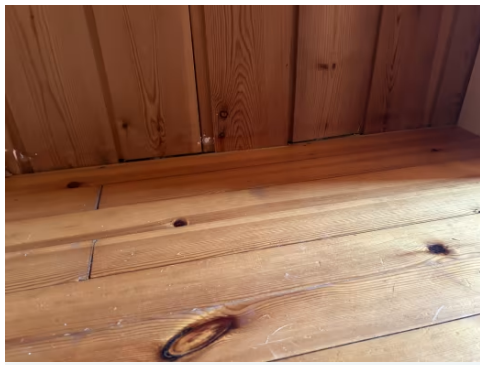
Manglende listverk.

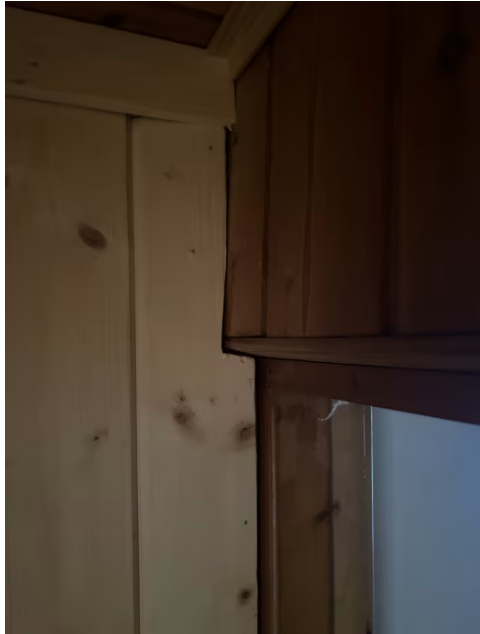
Ufagmessig utførelse.

Det er foretatt enkeltvis omgjøringer og bytting av overflater. Her kan det forekomme mangelfull/ufagmessig listing av overganger

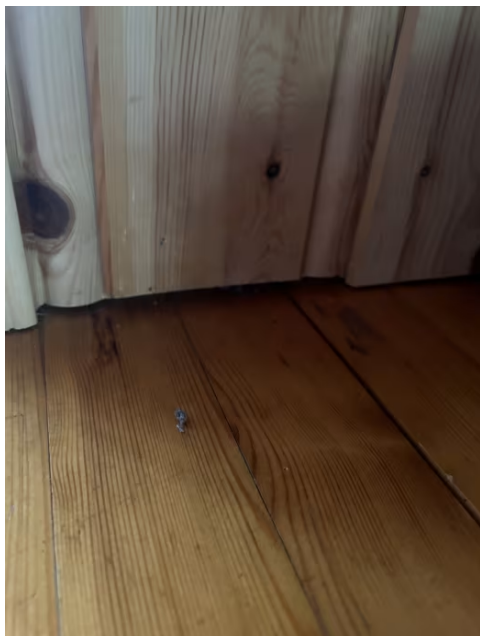
Manglende listverk.

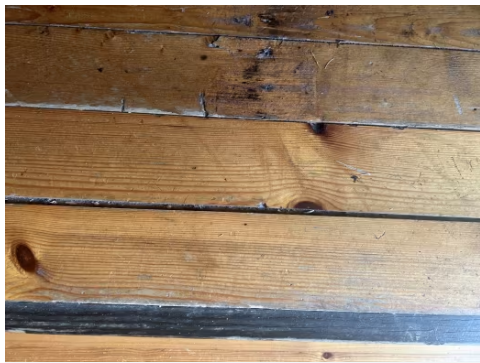
Sprekker i mellom gulvbord.

Sprekker i gulv.

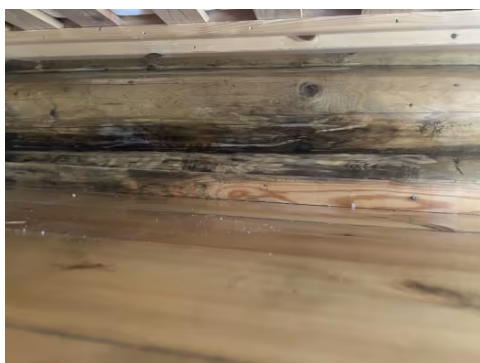
Svertesopp i aneks
