# Tilstandsrapport

📍 Marstrandgata 1, 0566 OSLO

# gnr. 227, bnr. 200, snr. 40

Befaringsdato: 21.01.2026

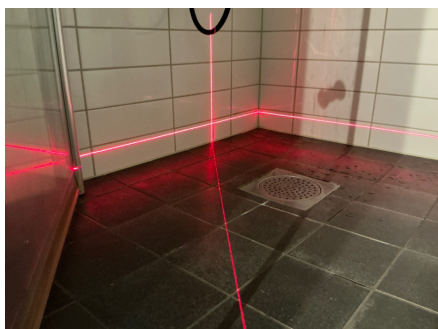
Gulvflatene består av fliser. Det er målt ca. 40 mm høydeforskjell på gulv fra dørterskel til topp slukrist. På forespørsel har eier opplyst at varmekablene fungerer.

Gulvfliser fra byggeperioden med bruksslitasje. Det ble registrert enkelte dype og utette fuger.

Fall på baderomsgulv er kontrollert med krysslaser.

Lokal utskifting av fuger må påregnes.

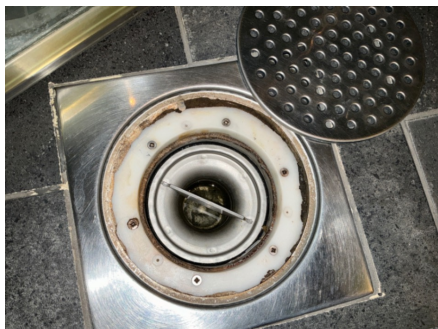
Sluk i rustfri stål/plast.

Kontroll av sluk.

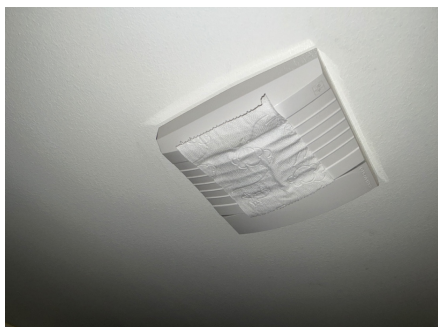
Avtrekk via mekanisk anlegg.

Kontroll av avtrekk.

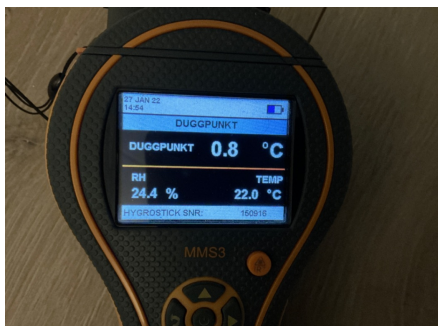
Måling relativ luftfuktighet. Målinger er foretatt uten å påvise unormale forhold.

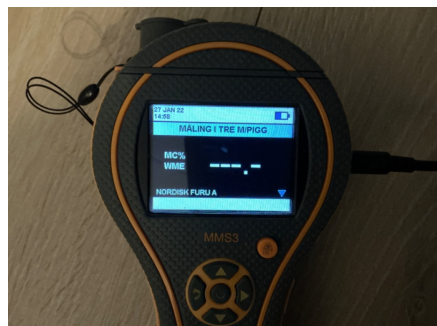
Måling i treverk. Målinger er foretatt uten å påvise unormale forhold.

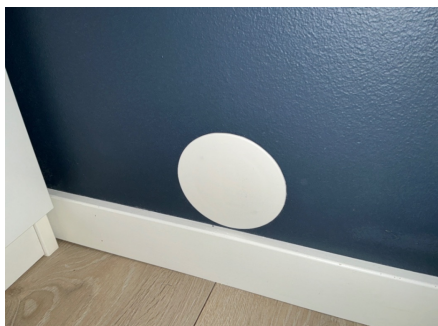
Hull ble plombert med plastlokk.

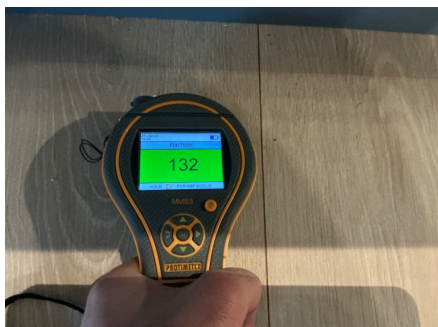
Ved bruk av fuktindikator ble det ikke påvist unormale verdier i utsatte soner på befaringsdagen.
