# Tilstandsrapport

Borettslag tomannsbolig (vertikaldelt)

Kremlestien 9 A, 4635 KRISTIANSAND S

Befaringsdato: 02.12.2025

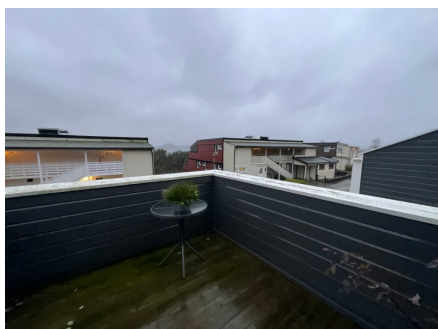
### TG 2 Balkonger, terrasser og rom under balkonger

Veranda med utgang fra stue og kjøkken. Dekke av terrassebord. Rekkverk av tre. Eier opplyser at tekkingen er nylig byttet.

- Rekkverket er for lavt i forhold til dagens krav til rekkverkshøyder.
- Balkonger, terrasser skal ha rekkverk med høyde minimum 1,2 m der nivåforskjellen er mer enn 10,0 meter og minimum 1,0 meter der nivåforskjellen er inntil 10,0 meter.

- Det er ikke krav om utbedring av rekkverkshøyde opp til dagens forskriftskrav.

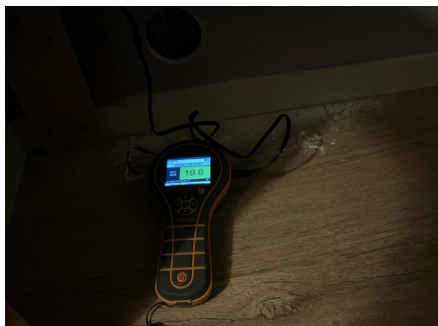
19,6 %

Deler av boligen ligger under terreng. Veggene har overflater av malte plater. Hulltaking er foretatt i boden. Det er påvist avvik i konstruksjonen i boden. Fuktvotemåling (vekt%) i konstruksjonen ble målt til 19.

- Det er gjennom hulltaking påvist høyt fuktnivå inne i trekonstruksjonen i hulltakingen, men ikke påvist fuktskader i dette området. Høy luftfuktighet kan over tid føre til muggvekst eller sverting av materialer. Samtidig kan materialer og konstruksjoner bli ødelagt.

- Det påviste fuktnivå gir grunn til å overvåke konstruksjonen jevnlig for å se utvikling over tid, og eventuelt foreta tiltak for å unngå fuktskader.
- Anbefaler tiltak i rom under terreng og/eller på dreneringen da høy fuktighet på sikt vil kunne resultere i mugg/råte i treverket. Det er ingen tegn på skade der hulltaking er utført, men det kan ikke utelukkes skader som ikke er registrert da hulltaking kun gir mulighet for kontroll av et lite område i konstruksjonen.
- Plast mot terreng vil kunne resultere i at fukt fra utsiden lukkes inne i konstruksjonen, med dertil fare for råteskader i veggen. En må være obs på vann og fukt utenfra og regelmessig holde konstruksjonen under oppsikt for å se etter fukt.
- Fuktighet i påførte vegger under terrenget vil variere med årstidene og verdiene kan være normal fra 18/19 vektprosent og ned til under 6%.

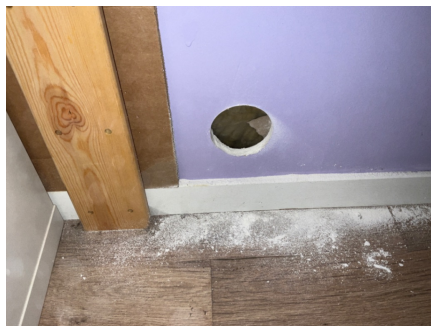
Plast på veggen under terrenget.

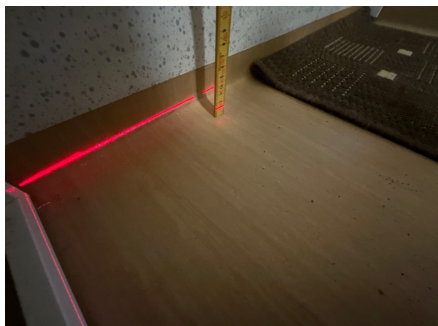
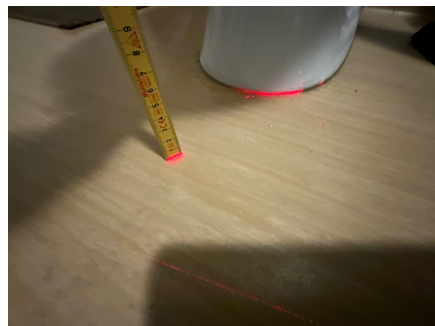
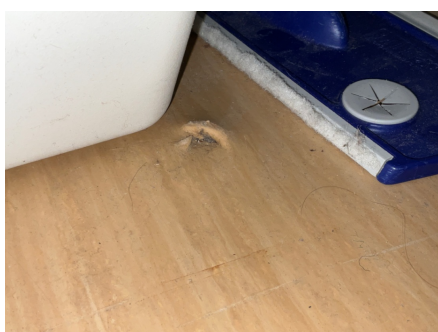
Gulvet er lavere ved døren, dette gjør at lekkasjevann fra toalett vil samles opp foran døren.

Lite hull i belegget, som bør tettes for at skader ved vannsøl ikke skal oppstå.

For å lukke avviket må det etableres fall til sluk på hele gulvet, fare for at vann blir stående på gulvet ved lekkasjer. Kostnad må sees i sammenheng med en renovering av rommet og er kun for gulvet i rommet.

**Kostnadsestimat: 20 000 - 100 000**

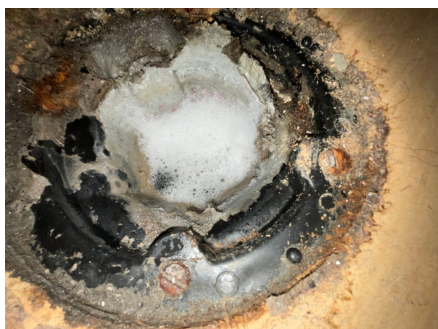
Rust på festene.

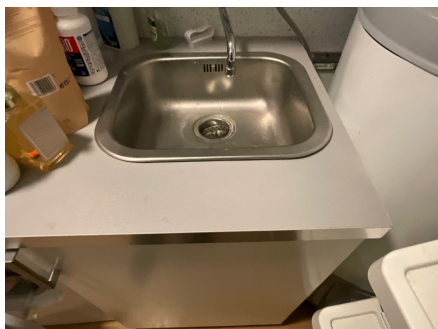
- Det er påvist skader på innredning.

- Lokal utbedring må utføres.

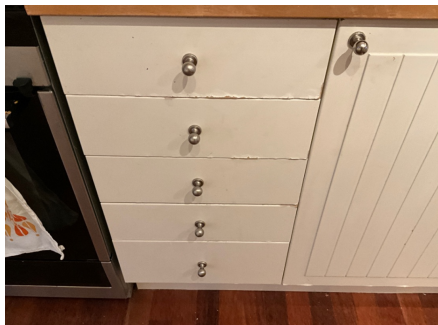
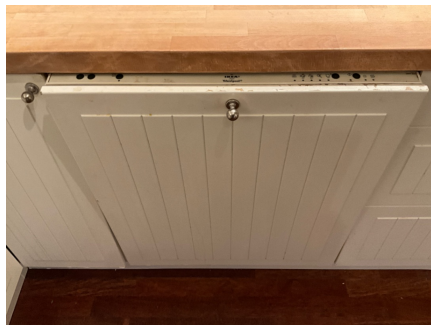
- Det er påvist skader på overflater/kjøkkeninnredning utover normal slitasjegrad.

- Det må påregnes lokal utbedring/utskiftning.

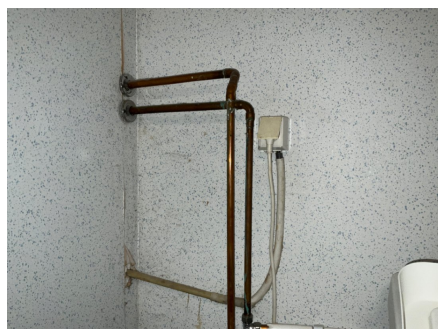
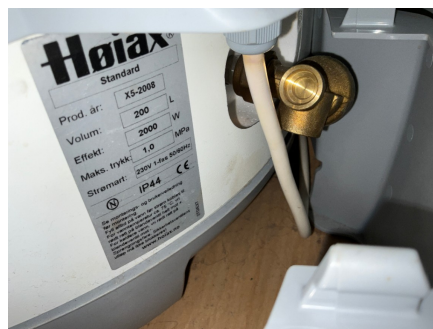
Den elektriske tilkoblingen med stikkontakt kan medføre økt fare for brannutvikling, grunnet belastningen tilkoblingen utsettes for.

Tilstandsgraden settes i tråd med krav gitt i gjeldende standard (NS3600)
