# Tilstandsrapport

Fritidsbolig

Rognstranda 161 , 3961 STATHELLE

Befaringsdato: 23.03.2026

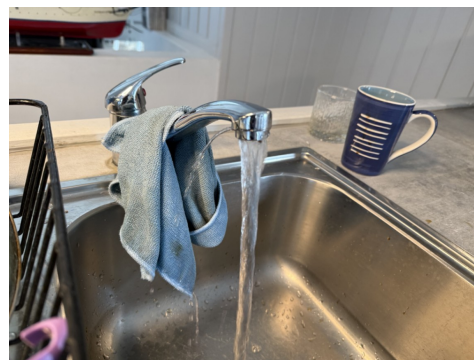
Innredningen fremstår i normalt god stand. Det ble ikke avdekket mekaniske skader eller slitasje av betydning. Det registreres normalt vanntrykk og god avrenning fra vannkran. Det er imidlertid påvist løst eller defekt filter i vannkran.

Anbefalt tiltak: Det anbefales å utbedre eller skifte filter i vannkran.

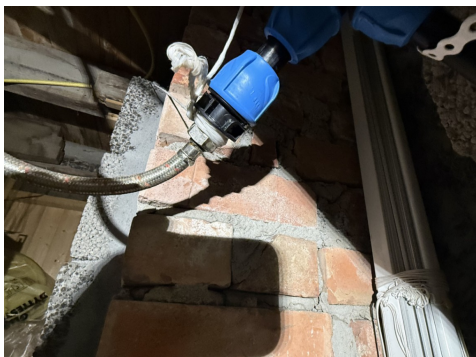
#### TG 2 Vannledninger

Det er registrert drypplekkasje fra en kobling i krypkjeller. Stoppekran er montert ved vanninntaket i krypkjelleren. Det opplyses at anlegget ikke er lovlig tilkoblet vann. Forholdene medfører usikkerhet knyttet til utførelse og funksjon.

TG 2 vurderes grunnet lekkasje i kobling.

Risiko: Lekkasje kan føre til økt fuktbelastning i krypkjeller og videre skade på konstruksjoner.

Anbefalt tiltak: Det anbefales å utbedre lekkasje i kobling, samt koblet seg av anlegget.

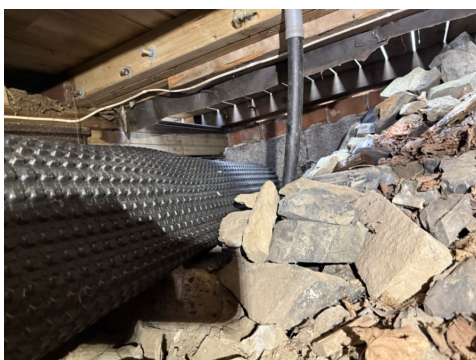
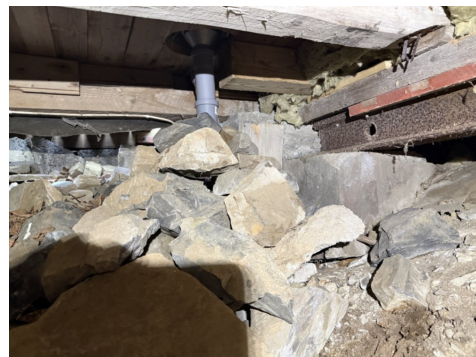
## ! TG 3 Avløpsrør

Risiko: Utslipp av avløpsvann fra dusjkabinett og servant i krypkjeller kan føre til økt fuktbelastning og risiko for fukt- og råteskader.

Anbefalt tiltak: Det anbefales å stanse utslipp til krypkjeller, eventuelt fjerne avløpsrørene.
