Tilstandsrapport

Fritidsbolig

Rognstranda 161 , 3961 STATHELLE

Rapportdato: 30.03.2026

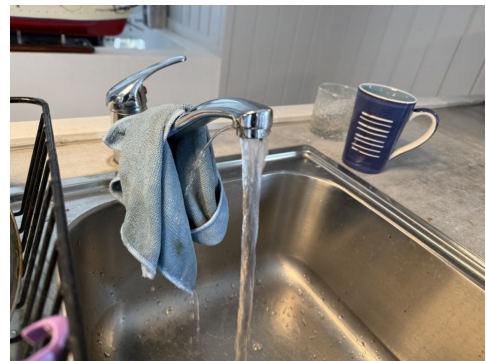
Innredningen fremstår i normalt god stand. Det ble ikke avdekket mekaniske skader eller slitasje av betydning. Det registreres normalt vanntrykk og god avrenning fra vannkran. Det er imidlertid påvist løst eller defekt filter i vannkran.

Anbefalt tiltak: Det anbefales å utbedre eller skifte filter i vannkran.

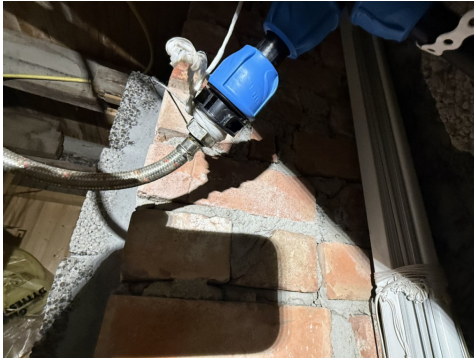
TG 2 Vannledninger

Det er registrert drypplekkasje fra en kobling i krypkjeller. Stoppekran er montert ved vanninntaket i krypkjelleren. Det opplyses at anlegget ikke er lovlig tilkoblet vann. Forholdene medfører usikkerhet knyttet til utførelse og funksjon.

TG 2 vurderes grunnet lekkasje i kobling.

Risiko: Lekkasje kan føre til økt fuktbelastning i krypkjeller og videre skade på konstruksjoner.

Anbefalt tiltak: Det anbefales å utbedre lekkasje i kobling, samt koblet seg av anlegget.

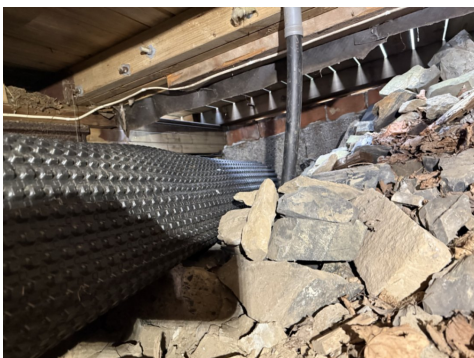
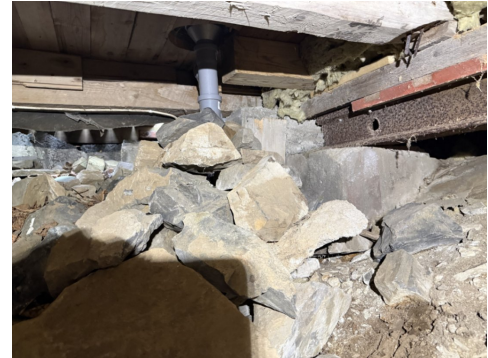
! TG 3 Avløpsrør

Risiko: Utslipp av avløpsvann fra dusjkabinett og servant i krypkjeller kan føre til økt fuktbelastning og risiko for fukt- og råteskader.

Anbefalt tiltak: Det anbefales å stanse utslipp til krypkjeller, eventuelt fjerne avløpsrørene.
